Kuntotutkimus Kantvikin koulu

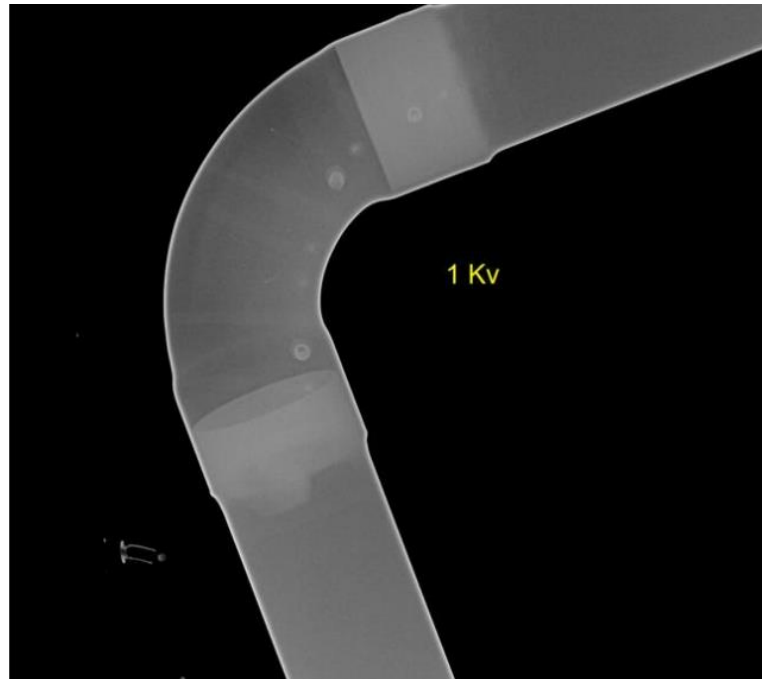
- LVV-putkistoista otettiin röntgenkuvia ja selvitettiin putkistojen ohentumat, syöpymät ja asennusvirheet 20 kuvauskohdasta

- LVV-putkistot ovat itsessään tyydyttävässä/hyvässä kunnossa, eikä oheneman/pistesyöpymien vuoksi ole tarvetta LVV-putkistojen saneerauksille.
- Havaittuja korjaustarpeita
 - Yksittäisten jätevesiviemäriongelmiin korjaukset (liitoksen sukitus keittiön pystyviemärissä, kannakointien korjaukset uuden puolen yläpohjassa, roskien poisto pystyviemäristä putkia avaamalla). (0-1 vuotta)
 - Salaojitusjärjestelmän ja sadevesiviemäröintien uusiminen peruskorjauksen yhteydessä samalla kun sokkelien vedeneristyksiä/lämmöneristyksiä uusitaan. (2-5 vuotta)
 - Lämmityskattilan ja siihen liittyvien laitteiden, automatiikan uusiminen TAI liittyminen kaukolämpöön ja lämmönsiirtimien asennus (6-10 vuotta)
 - Lämmitysjärjestelmän perussäätö sekä patteri- ja linjasäätöventtiilien uusiminen (6-10 vuotta)
 - Seurantatutkimuksia ohenevien ja syöpymien etenemisen selvittämiseksi (5-10 vuotta)

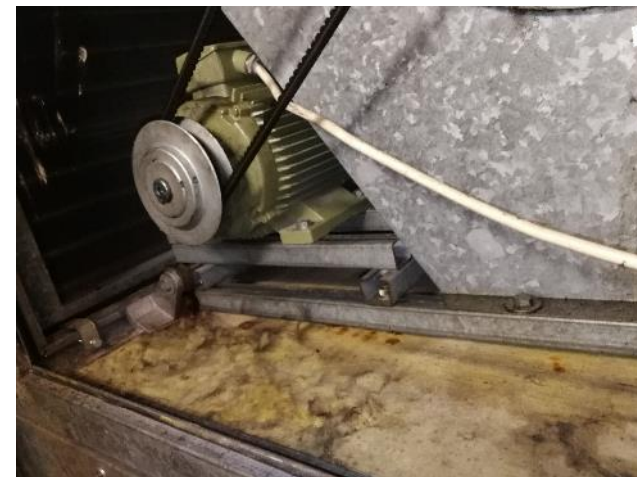
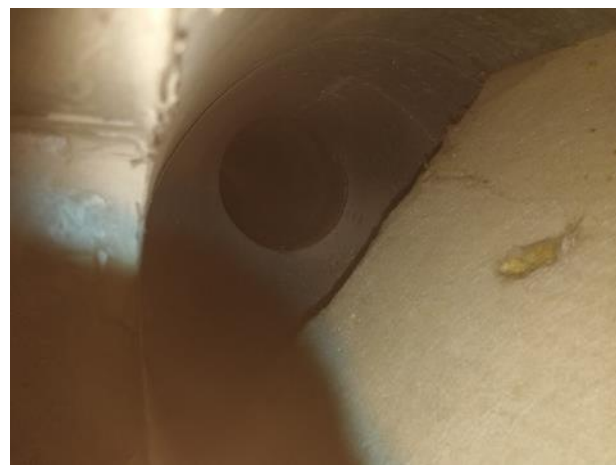
- Vanhan puolen iv-koneissa (pois lukien ent. talonmiehen asunnon pakettikone) sekä ilmanvaihtokanavissa ja päätelaitteissa havaittiin mineraalivillapintoja, joista voi irrota kuituja sisäilmaan.
- Tehdyssä sisäilmanäytteenotossa toimenpideraja sisäilman kuitupitoisuudelle ylittyi vanhalla puolella kahdessa mittauspisteessä.
- Toimenpiteenä käynnistettiin kuitulähteiden kartoitus ja suunnittelu kuitualtistuksen pienentämiseksi.

Mineraalivillakuitujen toimenpideraja normaalisti siivotulle pinnalle kahden viikon aikana laskeutuneessa pölyssä on 0,20 kuitua/cm². Toimistorakennusten tuloilmakanavien pinnoilla mineraalivillakuitujen keskimääräinen pitoisuus on 10–30 kuitua/cm².

- Ilmanvaihdon korjaus/saneeraustarpeet
- Vanhan osan ilmanvaihdon kuitulähteitä poistettiin/pinnoitettiin talvella 2019
- Entisen talonmiehen asunnon iv-koneen korjaus/uusiminen (0-1 vuotta)
- Ilmanvaihtojärjestelmän uusiminen vanhalle puolelle pois lukien ent. talonmiehen asunnon tilat, jotka jätetään pakettikoneen palvelualueeseen (2-5 vuotta)
- Uuden puolen ilmanvaihdon raitisilmakammion muutokset ja esilämmityksen lisääminen. (2-5 vuotta)

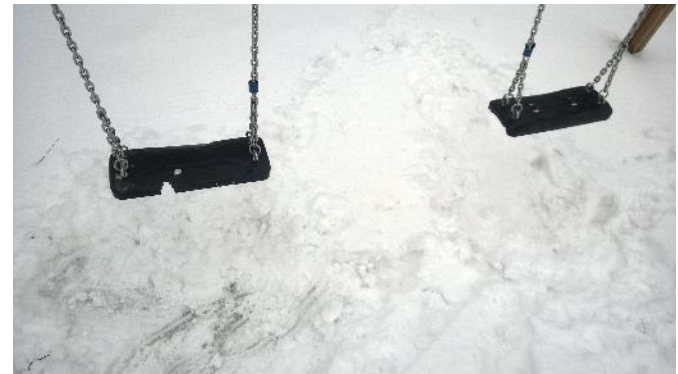
- Leikkipihan leikkivälineet ovat yleisesti kuluneita ja metalliosissa on ruostetta. Yksittäisiä osia suositeltiin vaihdettavaksi heti mutta muutoin suositellaan leikkivälineiden uusimista peruskorjauksen yhteydessä.

- Rakennetekniikkaan liittyvät toimenpiteet (2-5 vuotta)
 - Vanhan puolen peltikatteen huoltomaalaus
 - Vanhan puolen yläpohjan lämmöneristeiden uusiminen, liittyvien rakenteiden desinfiointi
 - Vanhan puolen märkätilojen saneeraus
 - Leikkipihan leikkivälineiden uusiminen
 - Harkittavaksi vanhan puolen ikkunoiden uusiminen

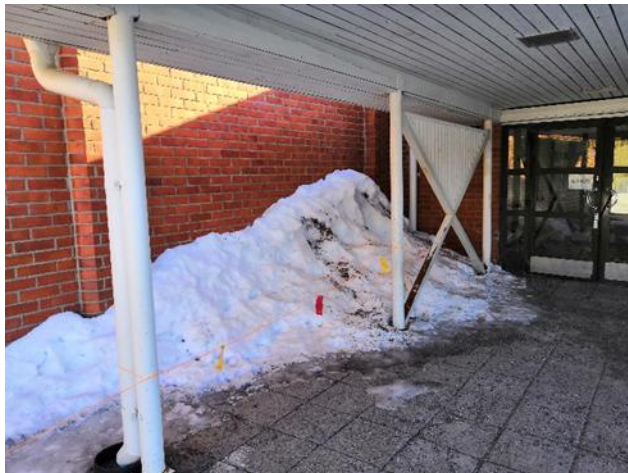
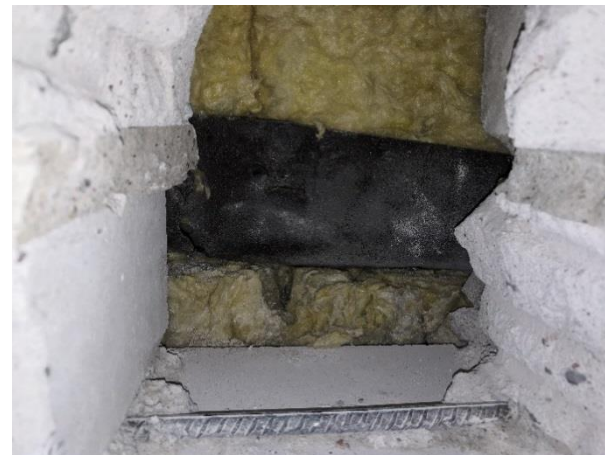
- Vanhan puolen tuulettumatonta tiili-villa-tiili –rakennetta pidetään riskirakenteena.
- Rakenteesta otettiin mikrobiinäytteitä. Selvä viite vauriosta saatiin ainoastaan liikuntasalin länsiseinältä, jossa kosteusrasitus on poikkeavan suurta.

- Rakennetekniikkaan liittyvät toimenpiteet (0-1 vuotta)
 - Keittiön alaslasketun katon korjaus
 - Allaskalusteen korjaus taukutilassa 122
 - Entisen talonmiehen asunnon iv-koneen korjaus/uusiminen (0-1 vuotta)
 - Pensaiden poisto/siirto sokkelilinjalta (3m etäisyydeltä)
 - Katosten puhki ruostuneiden teräspilarien korjaus/uusiminen
 - Huoltotoimenpiteet vesikatoilla (kattoikkunoiden kiinnikkeiden suojatulppien lisäykset, lumiesteen kiinnitys, rikottujen palo-osastointien korjaus yläpohjassa.
 - Liikuntasalin länsipuolen ulkoseinän korjaukset.
