KANTVIKIN KOULU

RAKENNE- JA IV-TEKNINEN KUNTOTUTKIMUS

TUTKIMUSSELOSTE
TYÖNUMERO: 500194

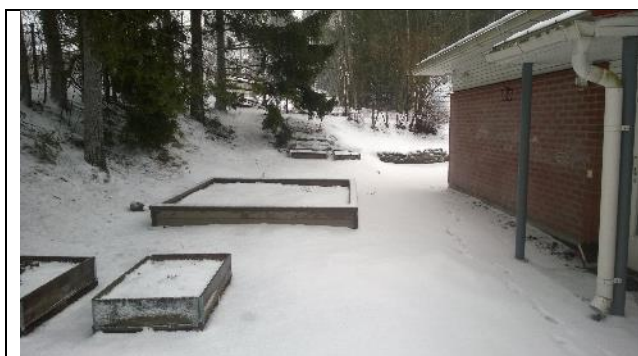
Rakennuksen vanhalla osalla kallistukset osin rakennuksen suuntaan.

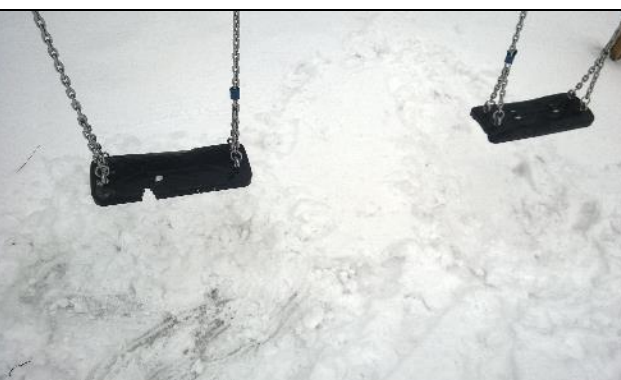
Keinuista puuttui ketjusuoja ja istuinlaudoissa oli halkeamia.

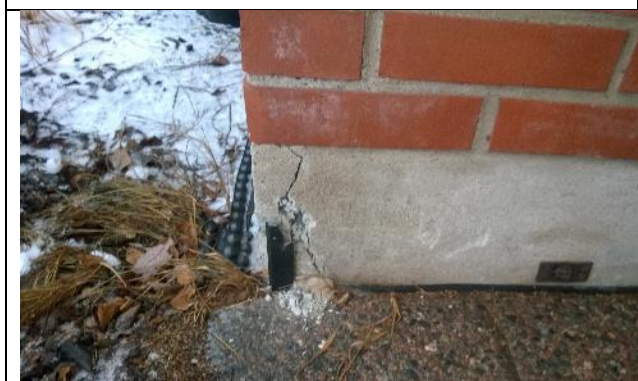
Rakennuksen vanhalla puolella sokkelina on harkkosokkeli, jonka pinnassa on sementtilaastia. Sementtilaastissa on halkeilua ja rapaamaa. Sokkelia on pyritty suojaamaan patolevyllä, joka on paikoin irronnut alustastaan. Koska harkkosokkeli on herkkä pakkasrapautumiselle, on sokkelin suojaamiseen kosteusrasitukselta tarpeen kiinnittää erityistä huomiota. Sokkelin vedeneristys on tarpeen saattaa kuntoon ja lumi on tarpeen poistaa talvella sokkelin vierustalta.

Vanhalla osalla sokkeli on harkkosokkeli, jonka pinnassa on kerros sementtilaastia.

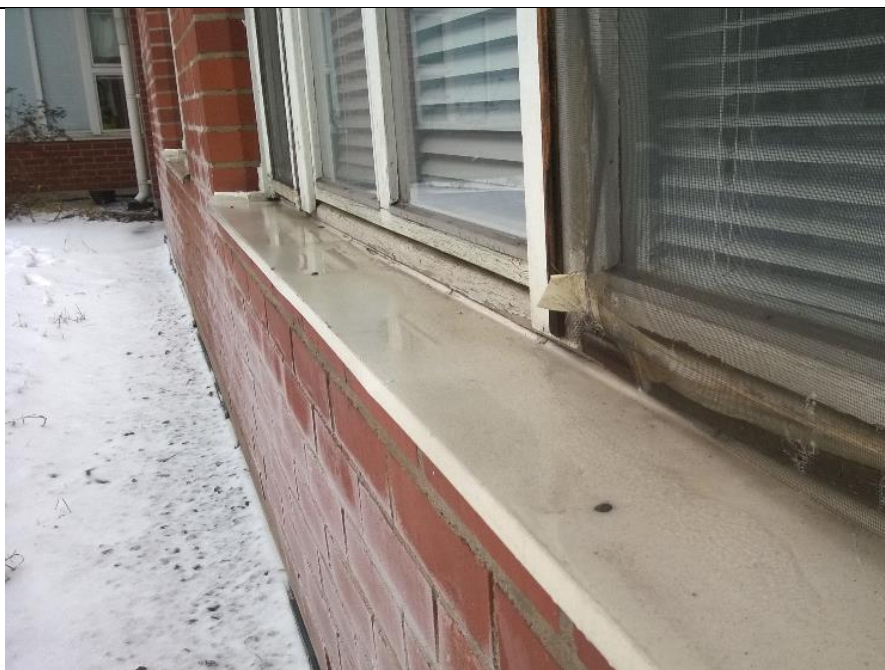
Ikkunapellitykset ovat vanhalla puolella lähes tai kokonaan vaakatasossa. Ikkunoiden alapuitteisiin kohdistuu kosteusrasitusta. Ikkunapellit on kiinnitetty tiivisteettömällä ruuveilla.

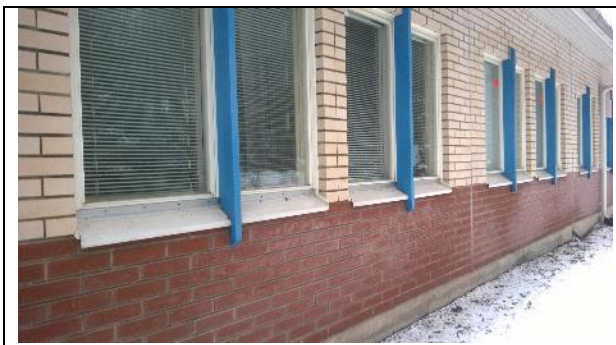
Uuden puolen ikkunoissa vesipeltien kallistukset ovat kunnossa ja ikkunoiden liitokset ovat kunnossa.

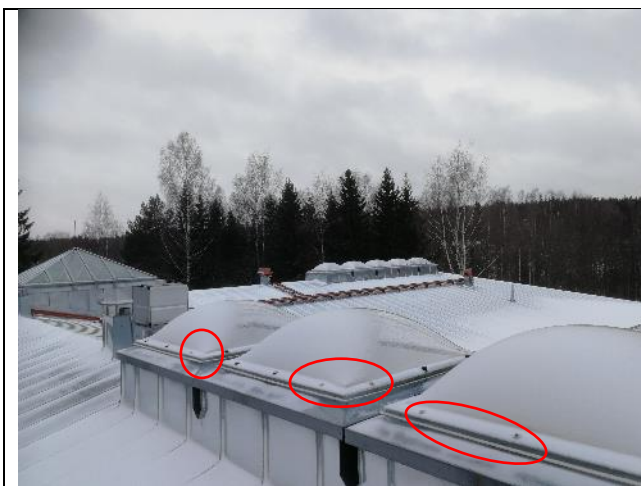
Kattoikkunoiden kiinnikkeiden kumisia hattuja on irronnut.

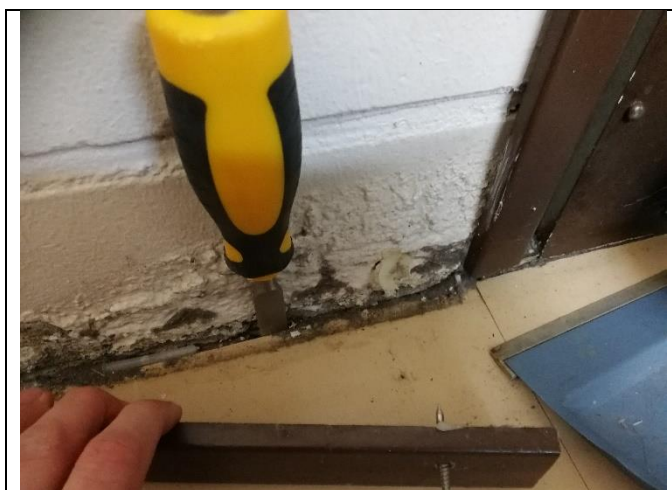
Väliseinä saattaa lähteä omalta anturaltaan. Kuva tilasta 204.

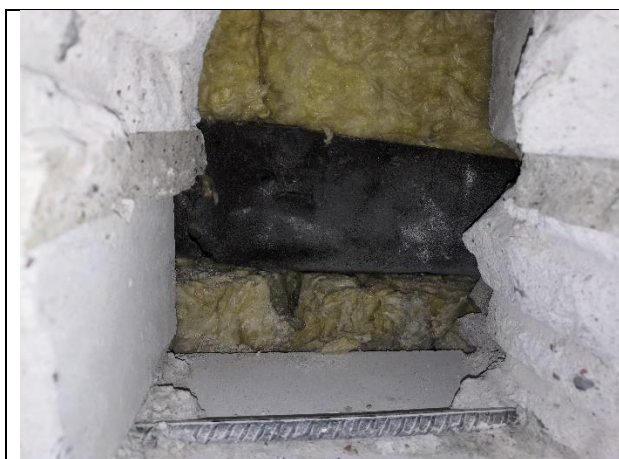
Vanhan osan ulkoseinärakennetta. Sokkelin päällä on bitumikermi.

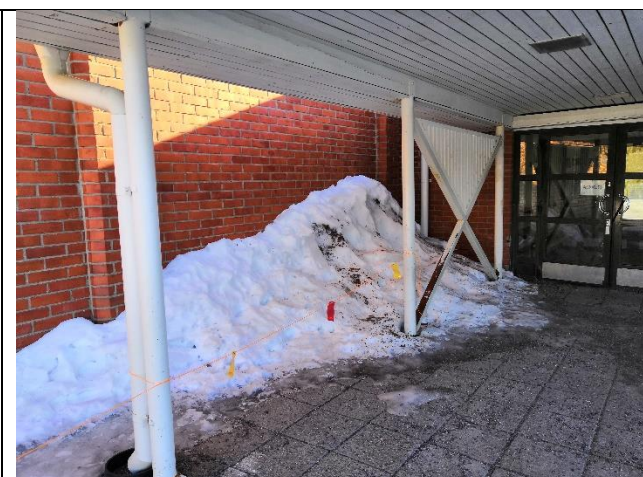
Vanhan osan muurattu ulkoverhous on yleisesti hyvässä kunnossa, eikä tiilipinnoissa havaittu halkeilua tai tiilipintojen irtoamista. Tiiliverhous on tuulettumaton, joten sen kosteusrasitusta on tarpeen mahdollisuuksien mukaan pienentää. Lumen kasaamista tiiliverhousta vasten tulee välttää.

Tuulettumattomaan tiili-villa-tiili -rakenteeseen kohdistuu paikoin huomattavaa ulkopuolista kosteusrasitusta.

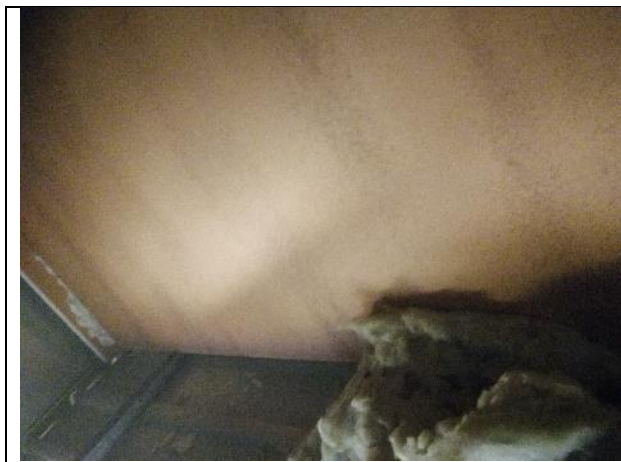
Kipsilevyjä tummentunut keittolan alaslasketun katon sisällä.

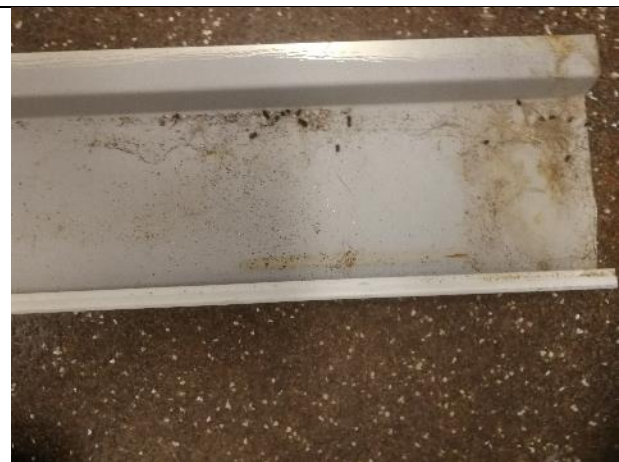
Jyrssiöiden jätöksiä alaslasketun katon metallisäleissä.

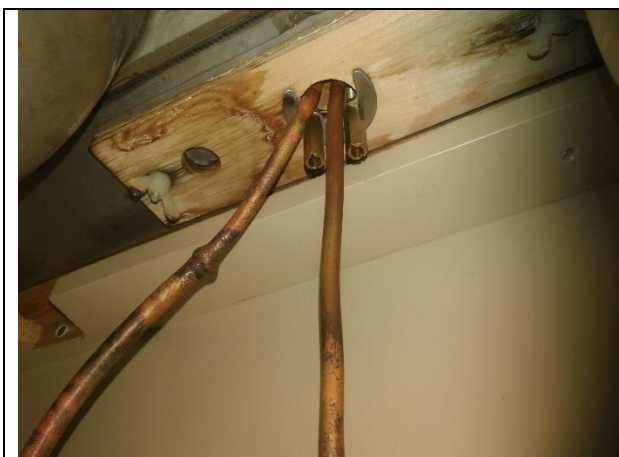
Tilassa 203 hanan kiinnityspuu kastunut.

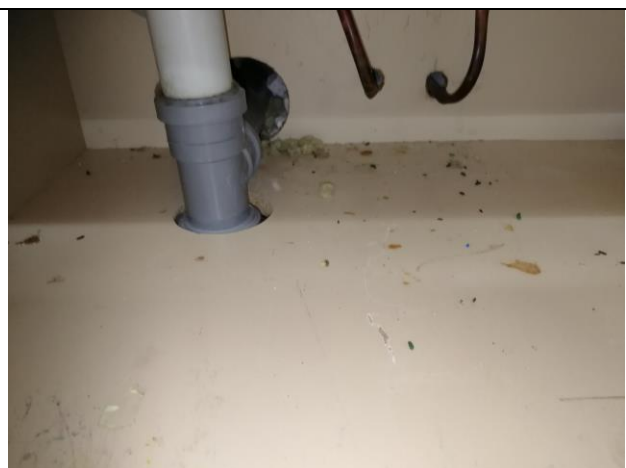
Allaskaapissa merkkejä jrsijöiden läsnäolosta.

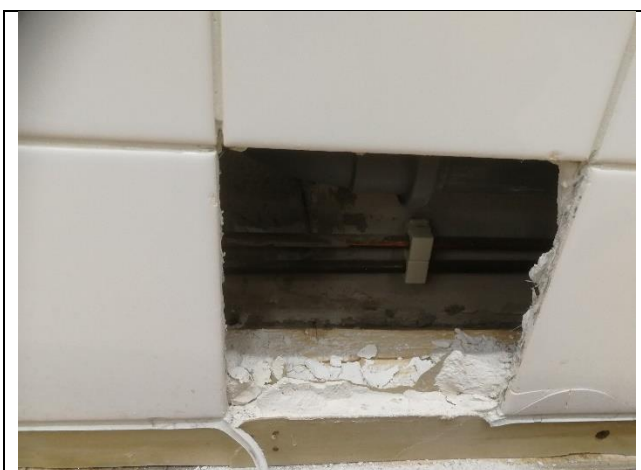
Kotelorakenteet olivat tutkituilta osin kunnossa.

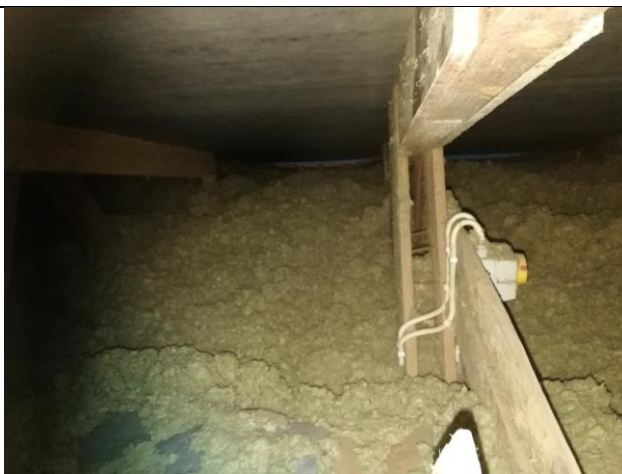
Vanhalla osalla tuulettuva tila räystäään suuntaan jää paikoin matalaksi.

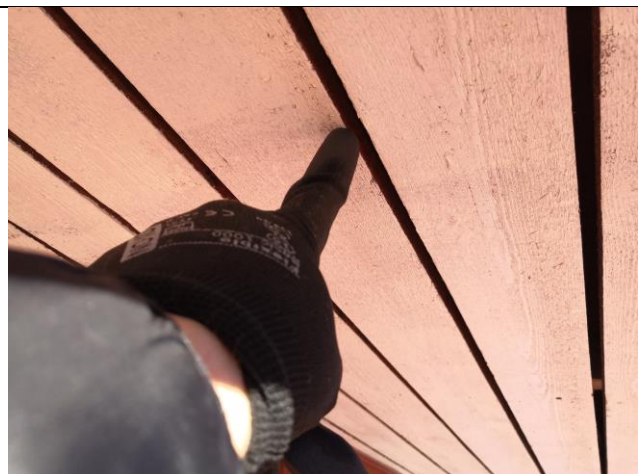
Vanhalla osalla räystäslautojen välit ovat hyvin kapeat ja tukkeutuvat helposti. Tämä heikentää yläpohjan tuulettuvuutta.

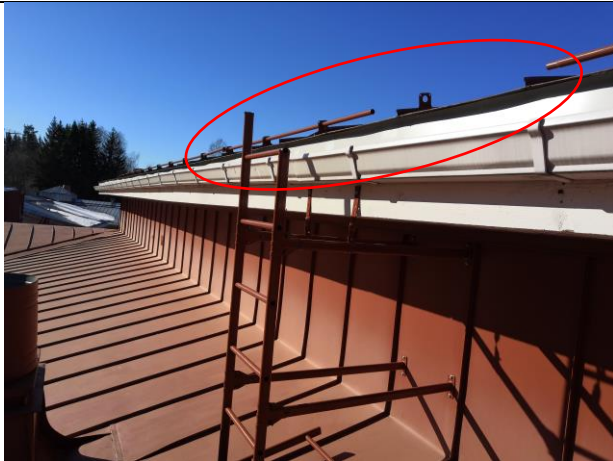
Tikkaat ovat rikki. Lumieste on liikkunut.

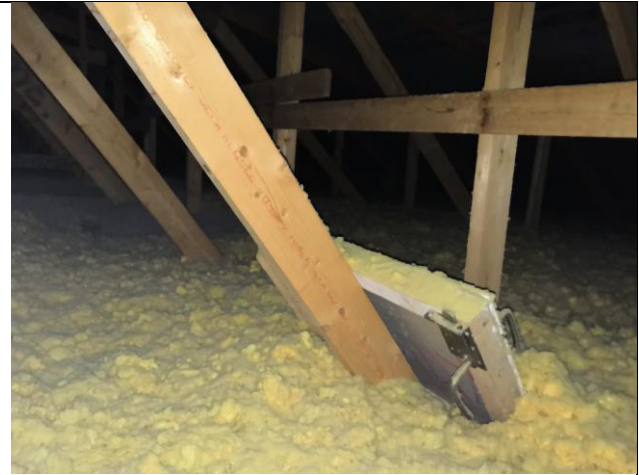
Yläpohjaa palo-osastoiva luukku on irrallaan uudella osalla.

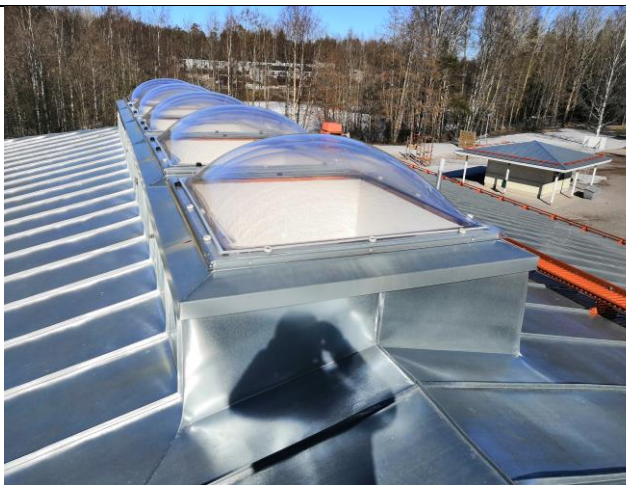
Uudella puolella vesikate on hyväkuntoinen. Kattoikkunoiden kiinnikkeistä puuttuu kumitulppia.

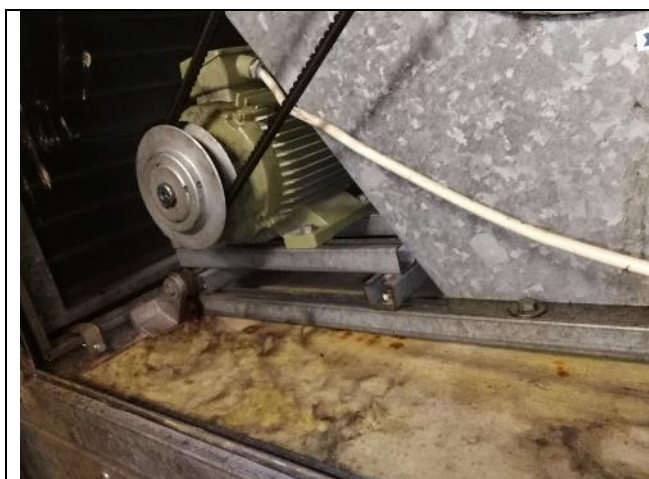
Villaeristeet rikkoontuneet puhallinkammiossa luokkatiloja palveleva iv-kone.

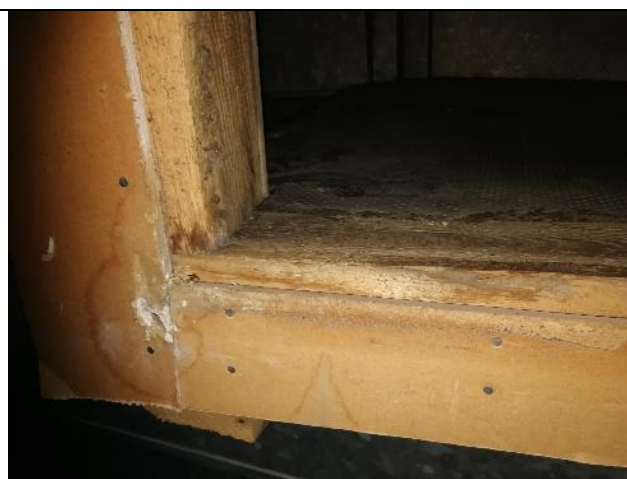
Raitisilmakammiossa puuosat ja kipsilevy kastuneet.

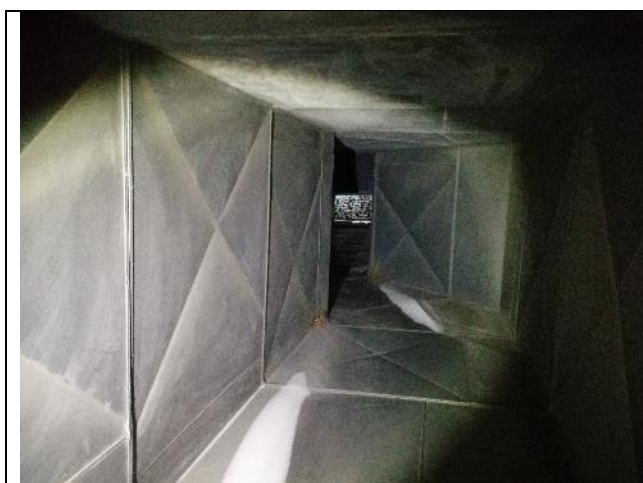
Uudella puolella lehtiä ja lunta raitisilmakammiossa.

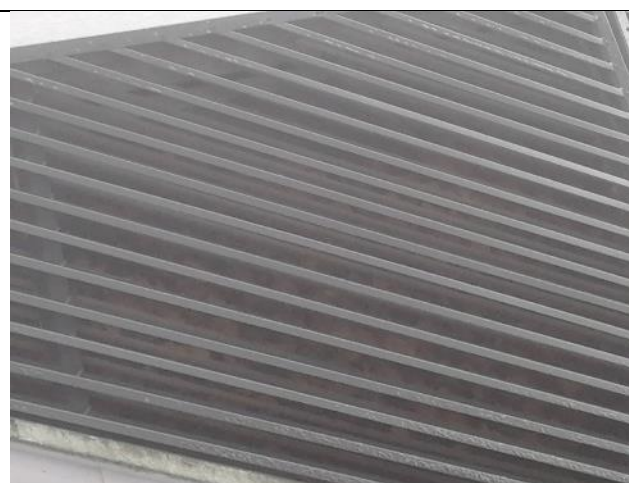
Uudella puolella raitisilmäsäleikkö on lähes tukkeutunut lehdistä.

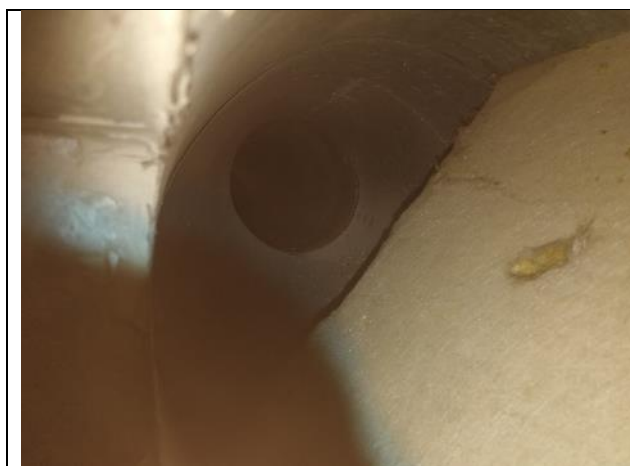
Mineraalivillaa kanavassa tilassa 204

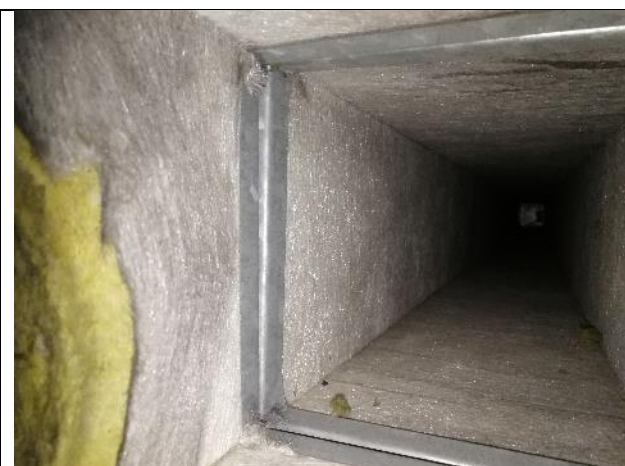
Villalla vuorattua kanavaa tilassa 203.

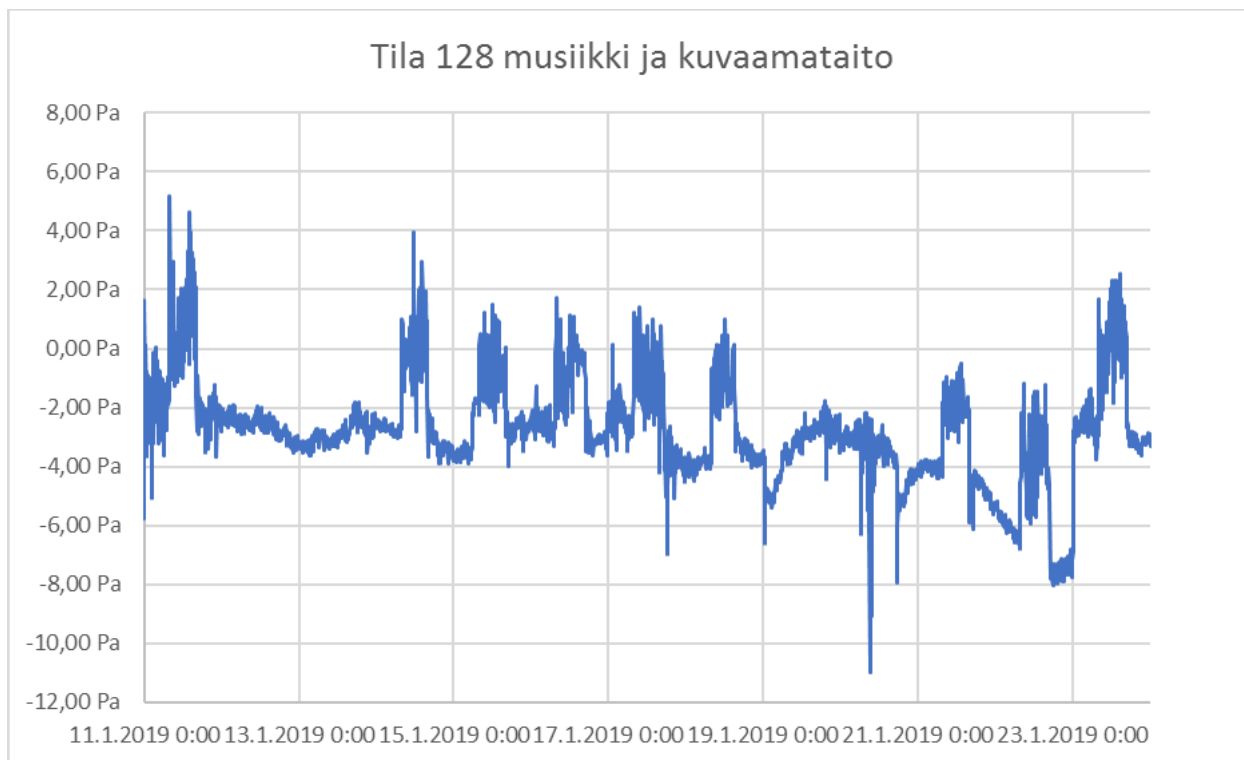
Rakennuksen pitkäaikainen painesuhdemittaus sisätilan ja ulkoilman väliltä tilasta 128 (Uudelta puolelta). Tila on pääasiassa lievästi alipaineinen (miinusmerkki kertoo, että sisätila on alipaineinen).

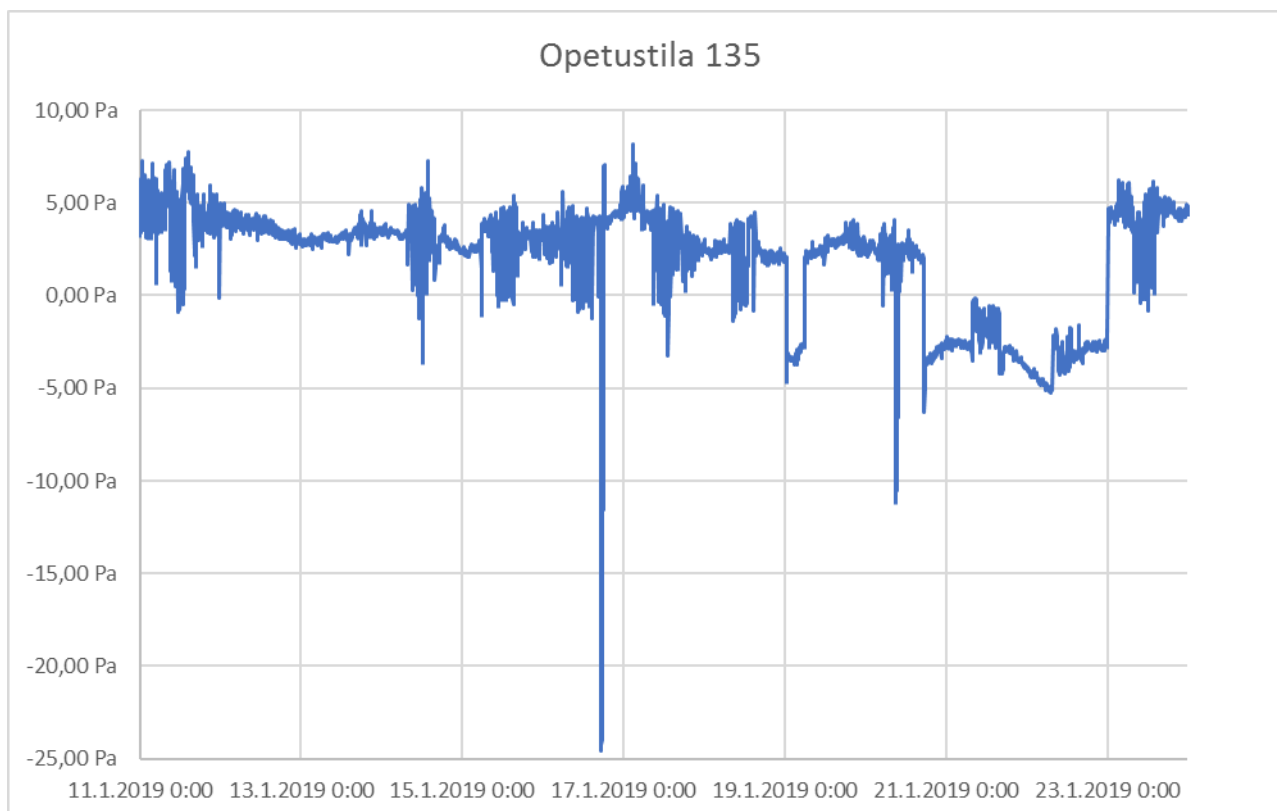
Rakennuksen pitkäaikainen painesuhdemittaus sisätilan ja ulkoilman väliltä tilasta 135 (Uudelta puolelta). Tila on pääasiassa ylipaineinen (miinusmerkki kertoo, että sisätila on alipaineinen).

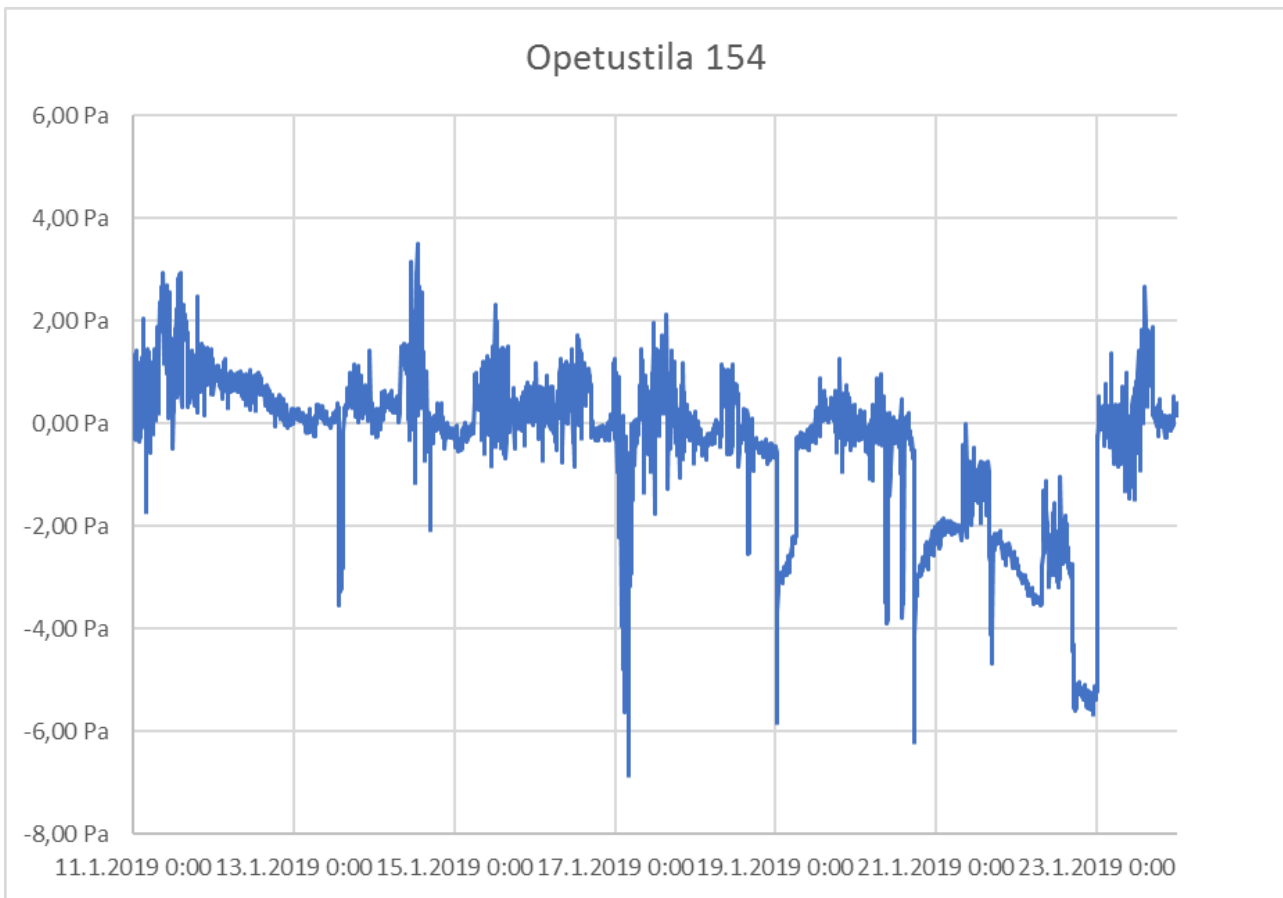
Rakennuksen pitkäaikainen painesuhdemittaus sisätilan ja ulkoilman väliltä tilasta 154 (Uudelta puolelta). Tila on painesuhde vaihtelee lievän alipaineen ja lievän ylipaineen välillä (miinusmerkki kertoo, että sisätila on alipaineinen).

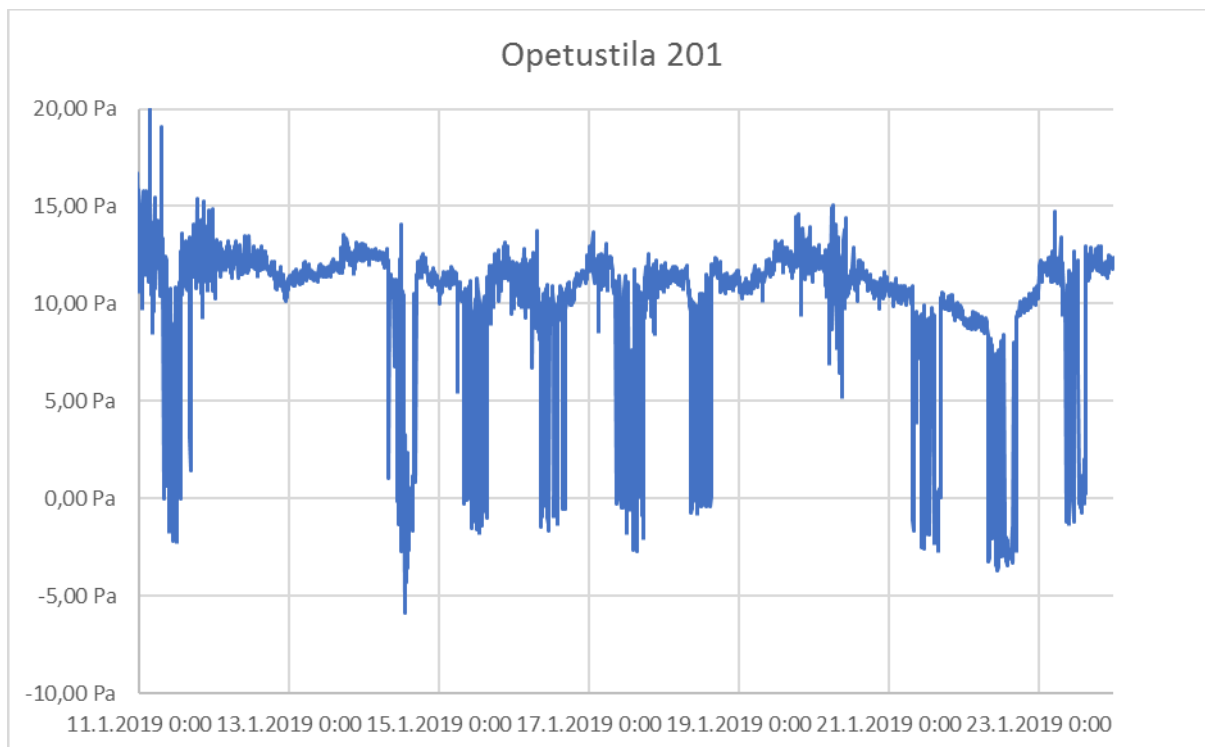
Rakennuksen pitkäaikainen painesuhdemittaus sisätilan ja ulkoilman väliltä tilasta 201 (Vanhalta puolelta). Tila on pääasiassa selvästi ylipaineinen (miinusmerkki kertoo, että sisätila on alipaineinen).

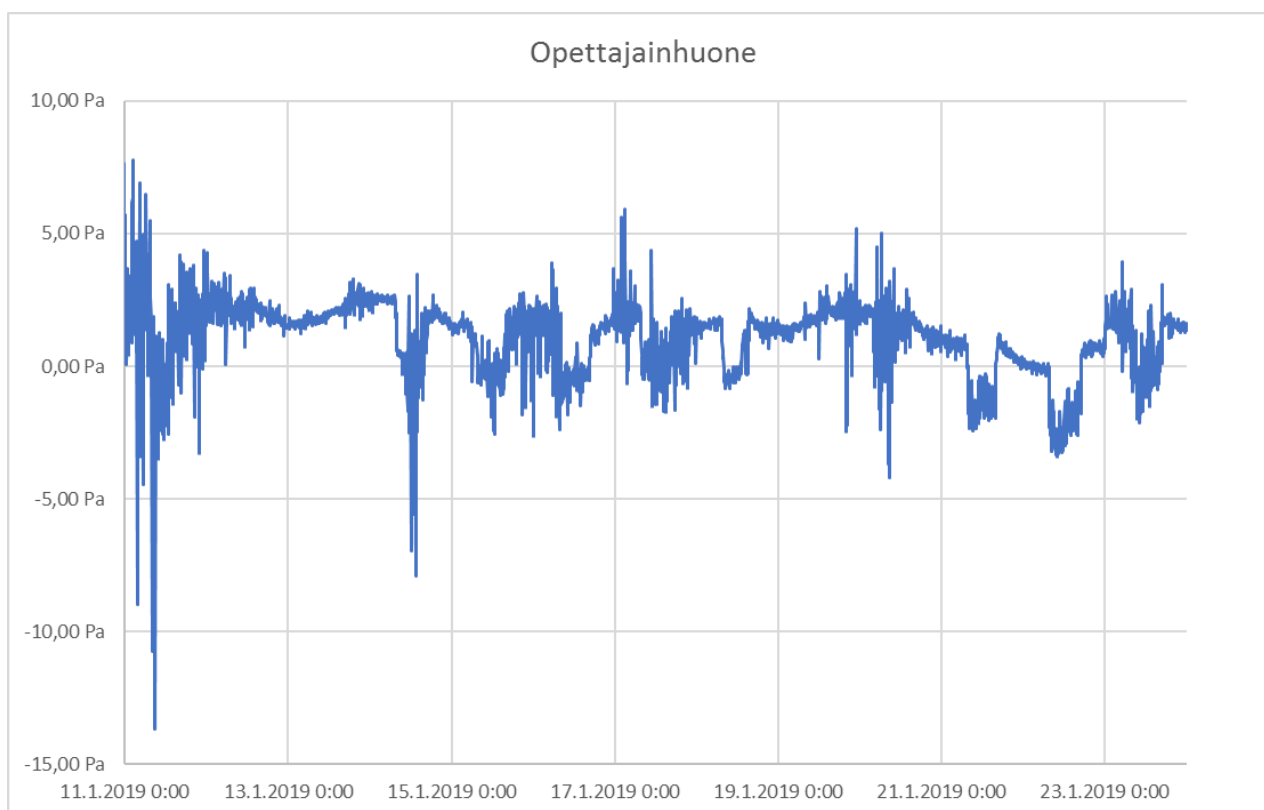
Rakennuksen pitkäaikainen painesuhdemittaus sisätilan ja ulkoilman väliltä opettajainhuoneesta (Vanhalta puolelta). Tila on pääasiassa lievästi ylipaineinen (miinusmerkki kertoo, että sisätila on alipaineinen).

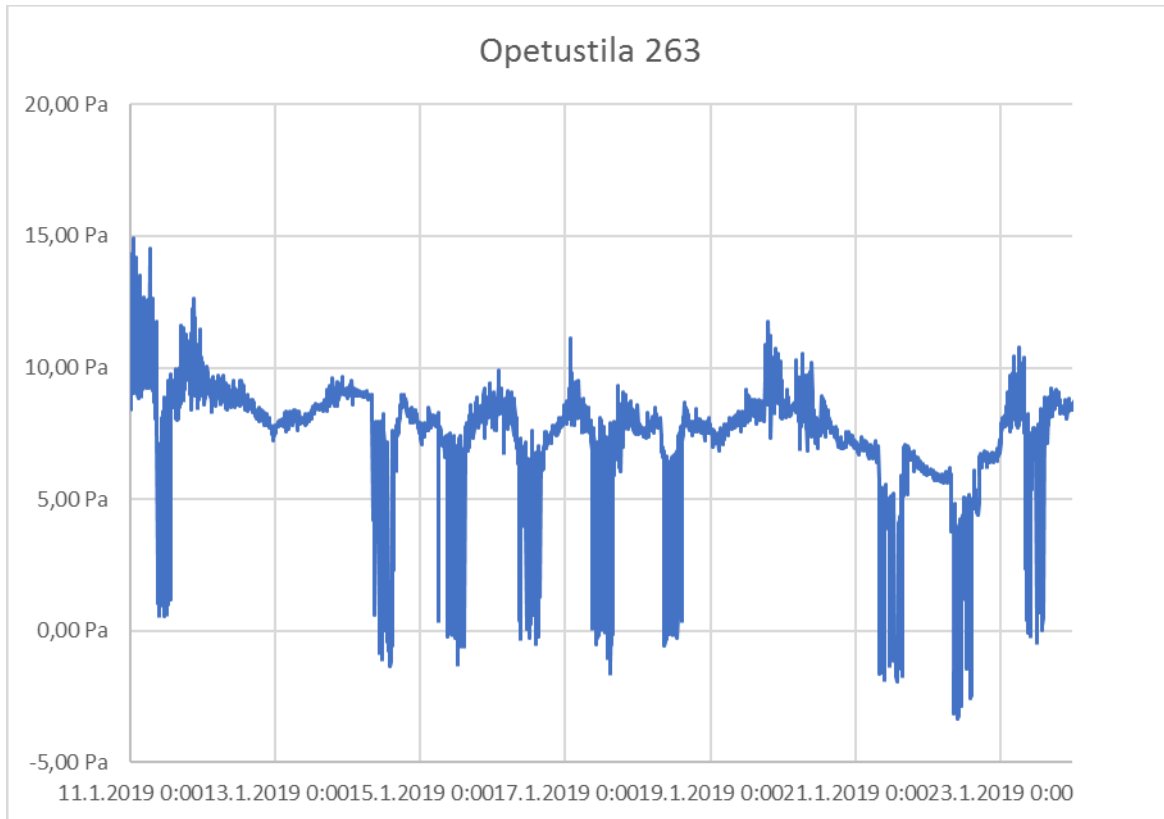
Rakennuksen pitkäaikainen painesuhdemittaus sisätilan ja ulkoilman väliltä luokasta 263/204 (Vanhalta puolelta). Tila on pääasiassa selvästi ylipaineinen (miinusmerkki kertoo, että sisätila on alipaineinen).

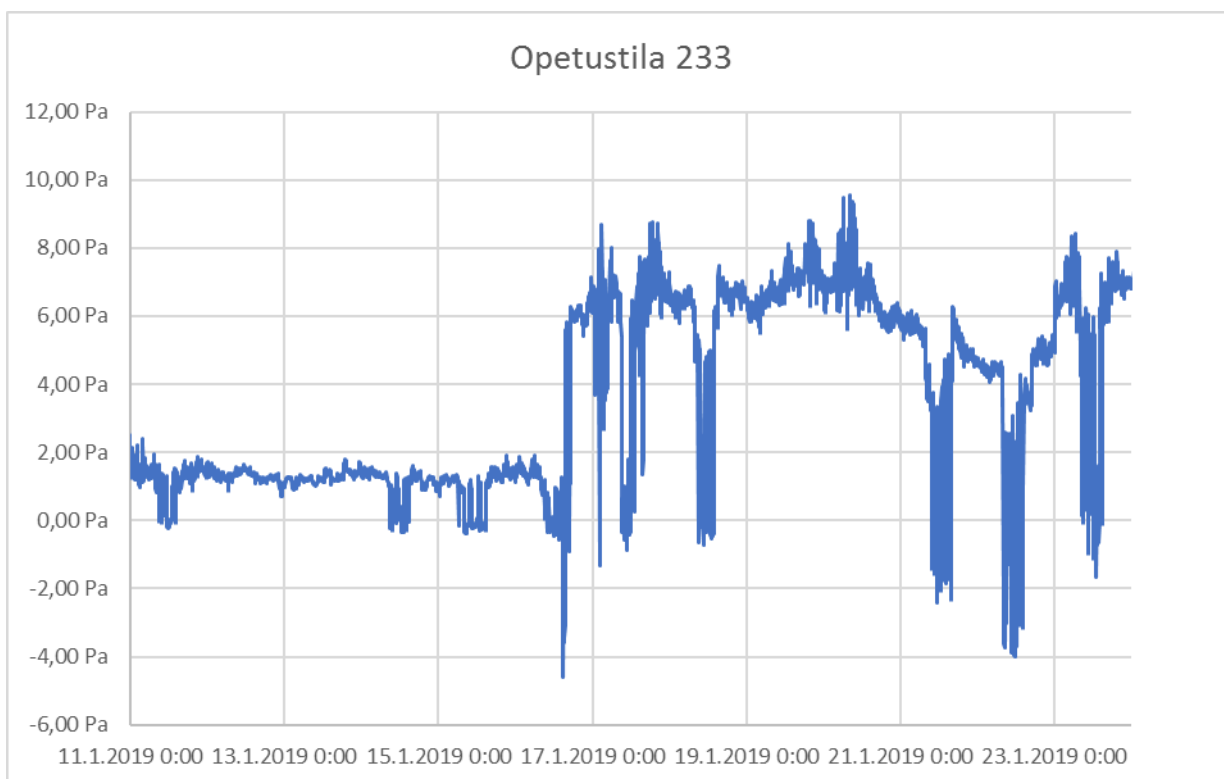
Rakennuksen pitkäaikainen painesuhdemittaus sisätilan ja ulkoilman väliltä luokasta 233 (Vanhalta puolelta). Tila on pääasiassa selvästi ylipaineinen (miinusmerkki kertoo, että sisätila on alipaineinen).

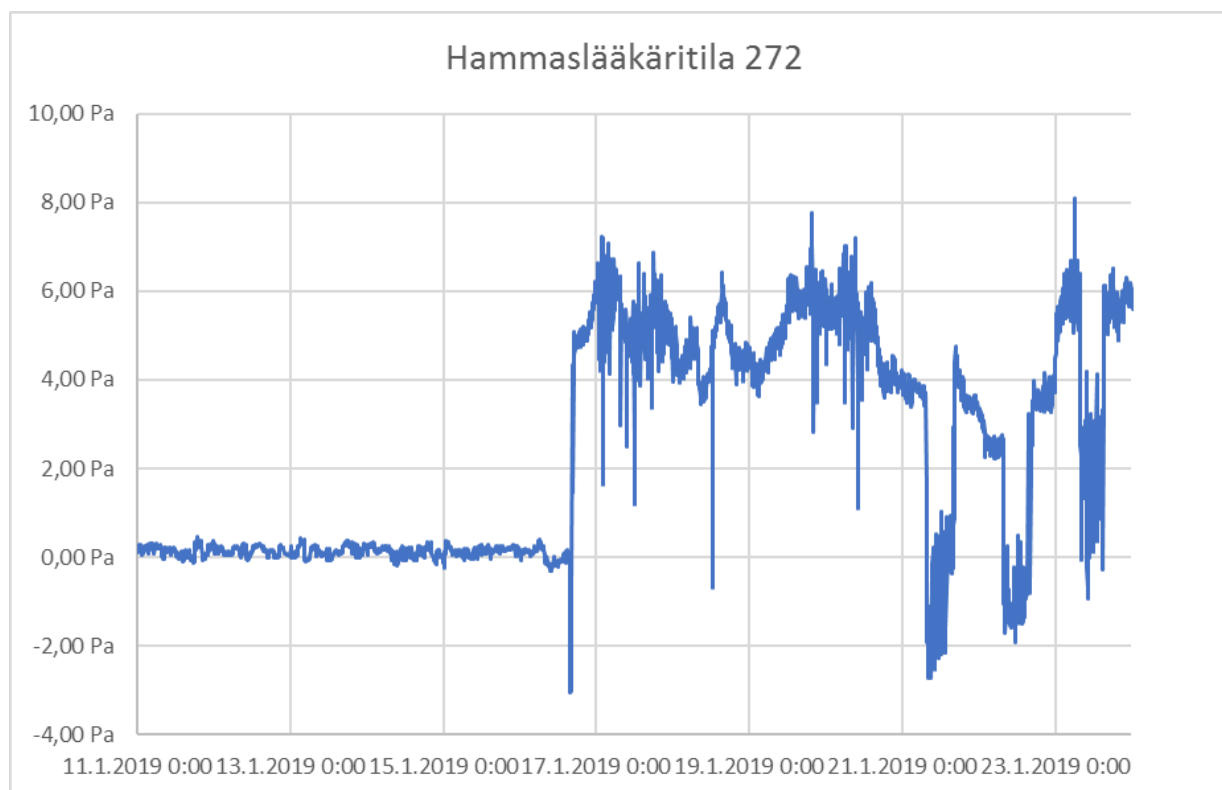
Rakennuksen pitkäaikainen painesuhdemittaus sisätilan ja ulkoilman väliltä hammaslääkäritilasta (Vanhalta puolelta). Tila on pääasiassa selvästi ylipaineinen (miinusmerkki kertoo, että sisätila on alipaineinen).

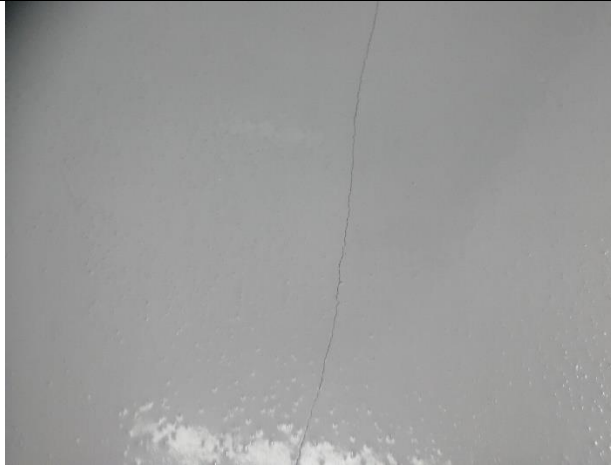
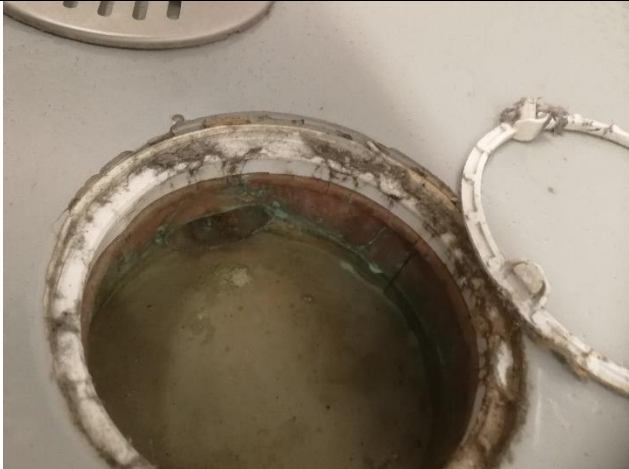
<p>Suihkutilan pintamateriaalissa halkeamia.</p>	<p>Käytetty vanhaa kaivoa uuden materiaalin kanssa. Kiristysrenkas irrallaan.</p>

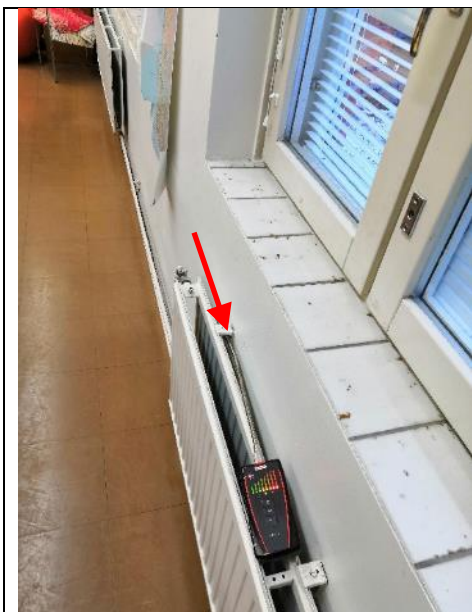
Tila 233, merkittävää ilmavuotoa patterikiinnikkeiden kohdalla.

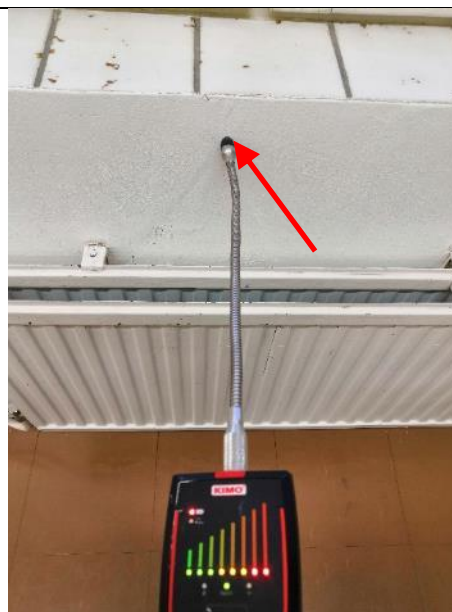
Tila 233, merkittävää ilmavuotoa betoniseinän halkeaman kohdalla.

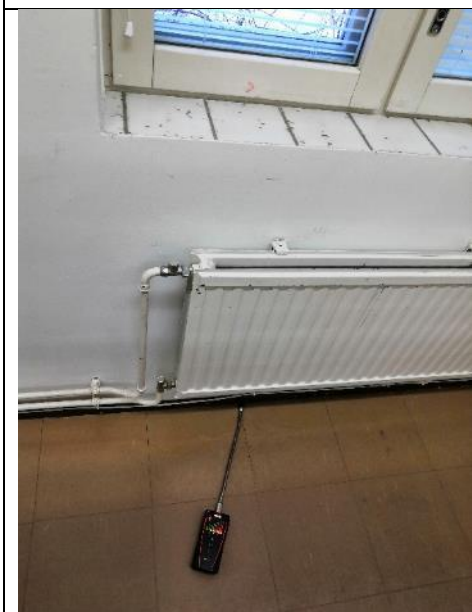
Tila 233, merkittävää vuotoa lattiarajassa.

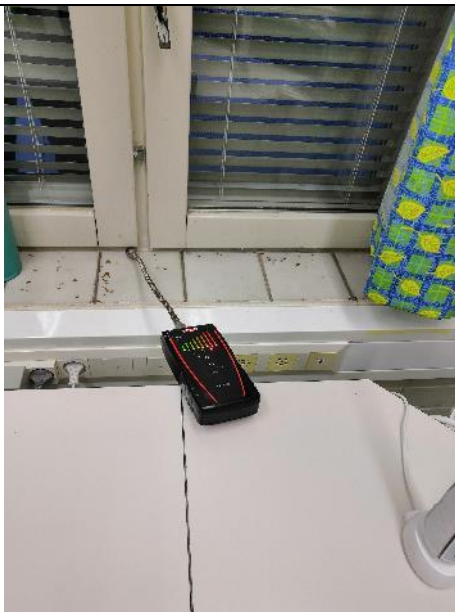
Hammashoitolan ikkunan ja seinän liitoksessa ilmavuotoa.

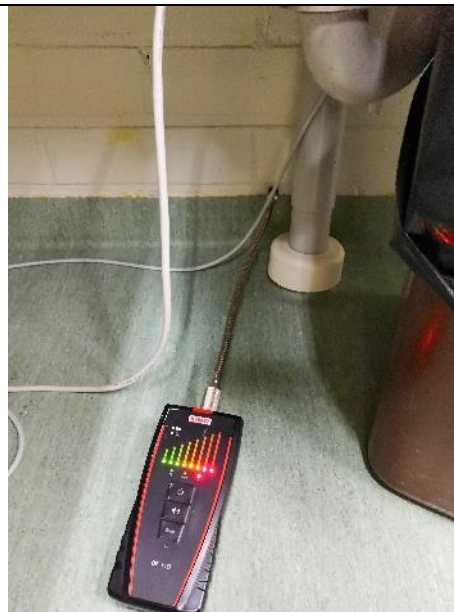
Pistemäisiä vuotoja hammashoitolan lattiarajassa. Havaintojen mukaan lattiamaton seinänosto vähentää ilmavuotoja seinän ja lattian liitoksessa, mutta ei poista niitä kokonaan.

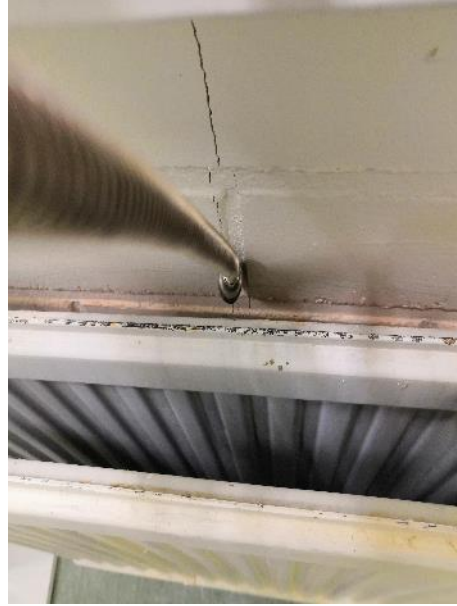
Hammashoitolan seinän halkeamassa merkittävä ilmavuoto.

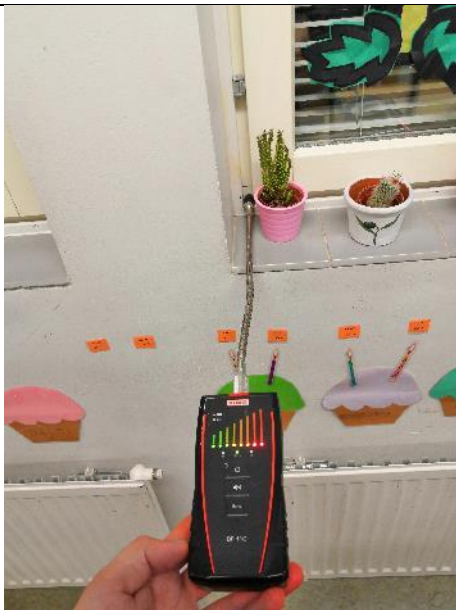
Tila 135, merkittävää ilmavuotoa ikkunan ja seinän liitoksessa.

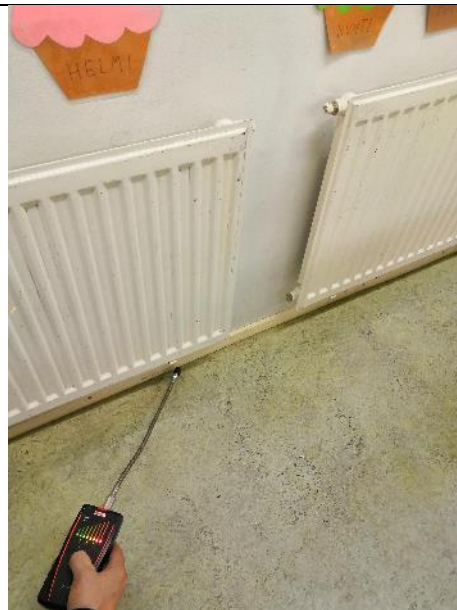
Tila 135, merkittävää ilmavuotoa seinän ja lattian liitoksessa.
