# SÄHKÖLAITTEISTON KUNTOTUTKIMUS

**Kohde**  
**Kantvikin koulu Kirkkonummi**

**28.1.2019**

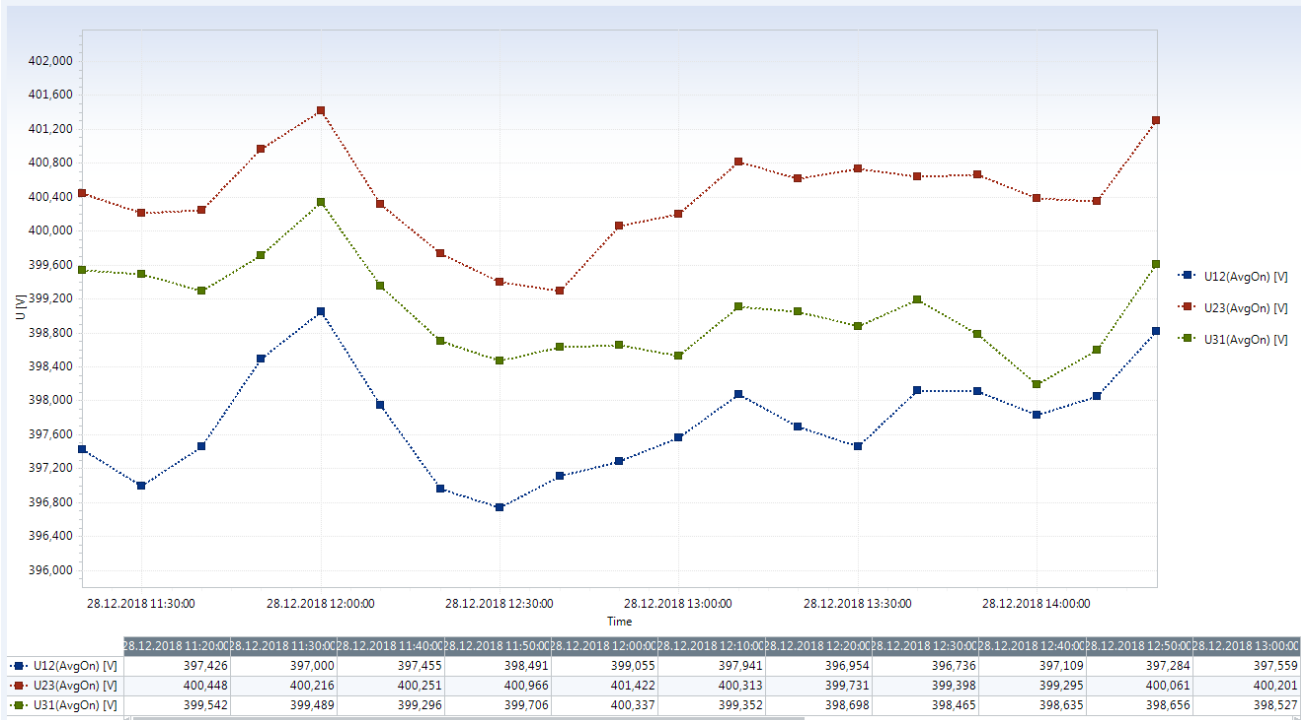
**Kaavio 1**

Eri vaiheiden väliset jännitteet L1,L2 ja L3 pysyvät standardin SFS-50160 mukaisesti 10% sisällä

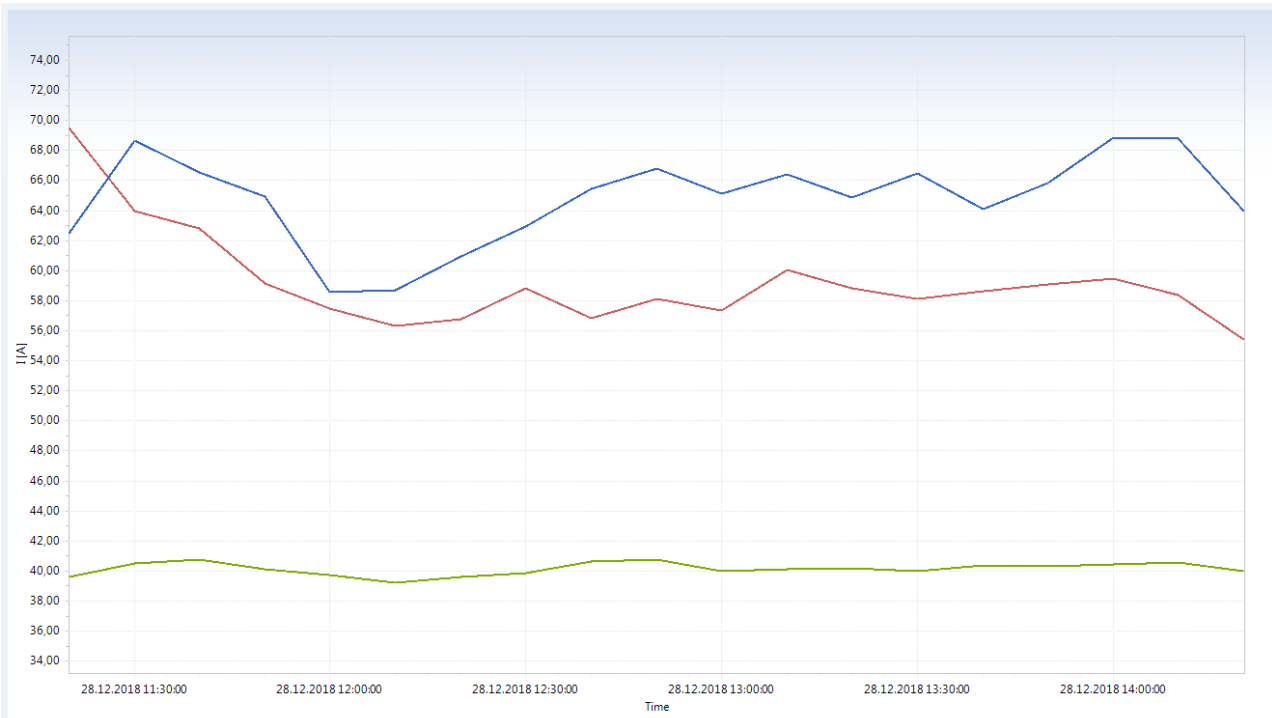
**Kaavio 2**

Vaiheiden väliset virrat L1,L2,L3 mitattu kun ei varsinaista koulutoimintaa.Vaihevirratt vaihtelevat mittausjaksolla n.39A-69A.

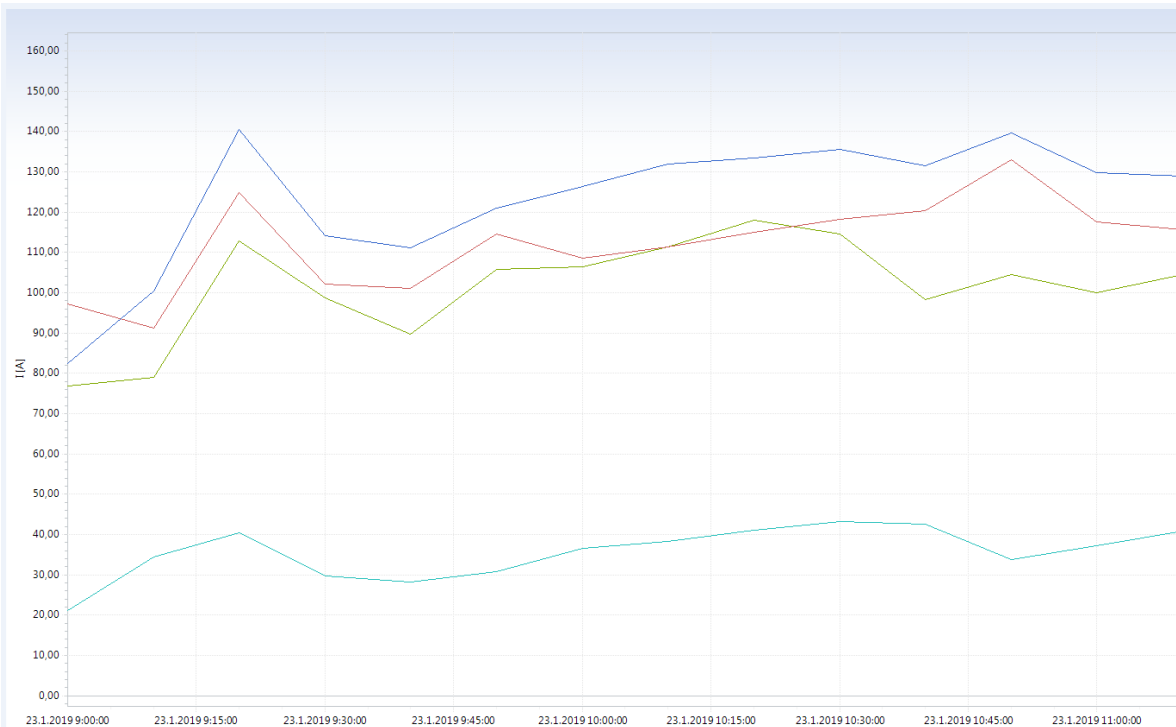
Vaiheiden väliset virrat L1,L2,L3 ja N mitattu koulupäivänä. Vaihevirrat vaihtelevat mittaajaksolla n.76A-140A.

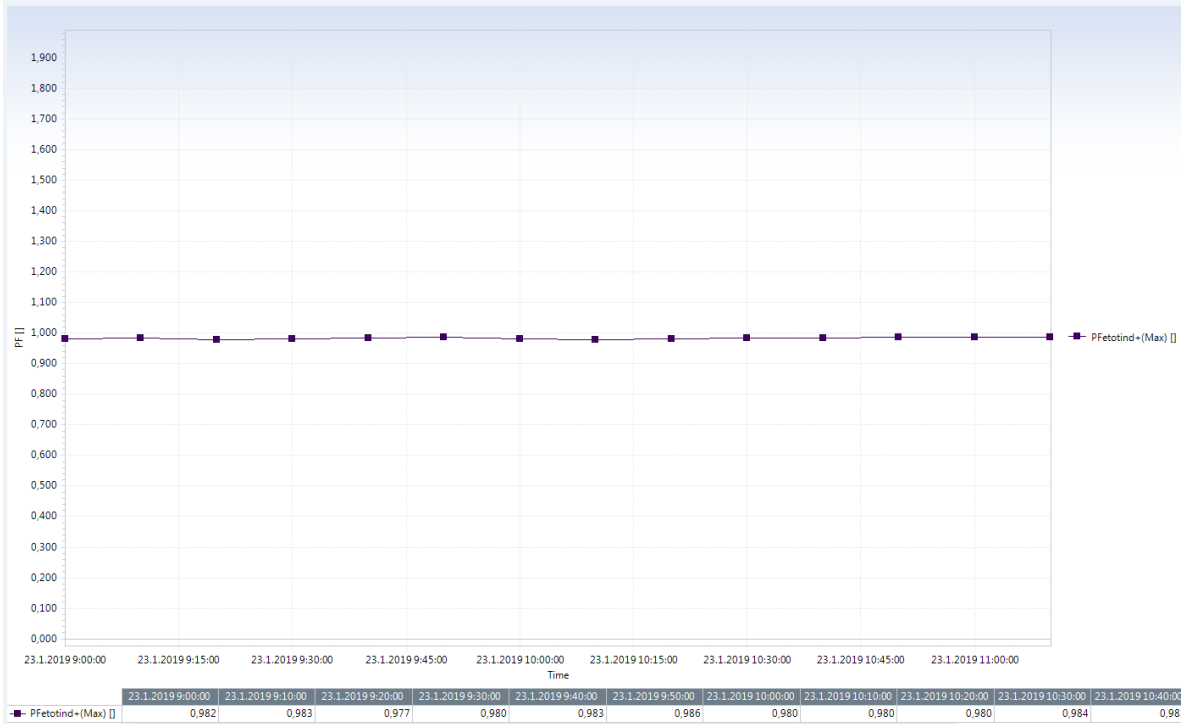
Kaavio 3  
Tehokertoimen mittaus

Tehokerroin vaihtelee 0,977-0,988, joten kondensaattoriparisto on säädetty oikein.

Kondensaattoriparistot huolletaan valmistajan ohjeiden mukaan määräajoin.

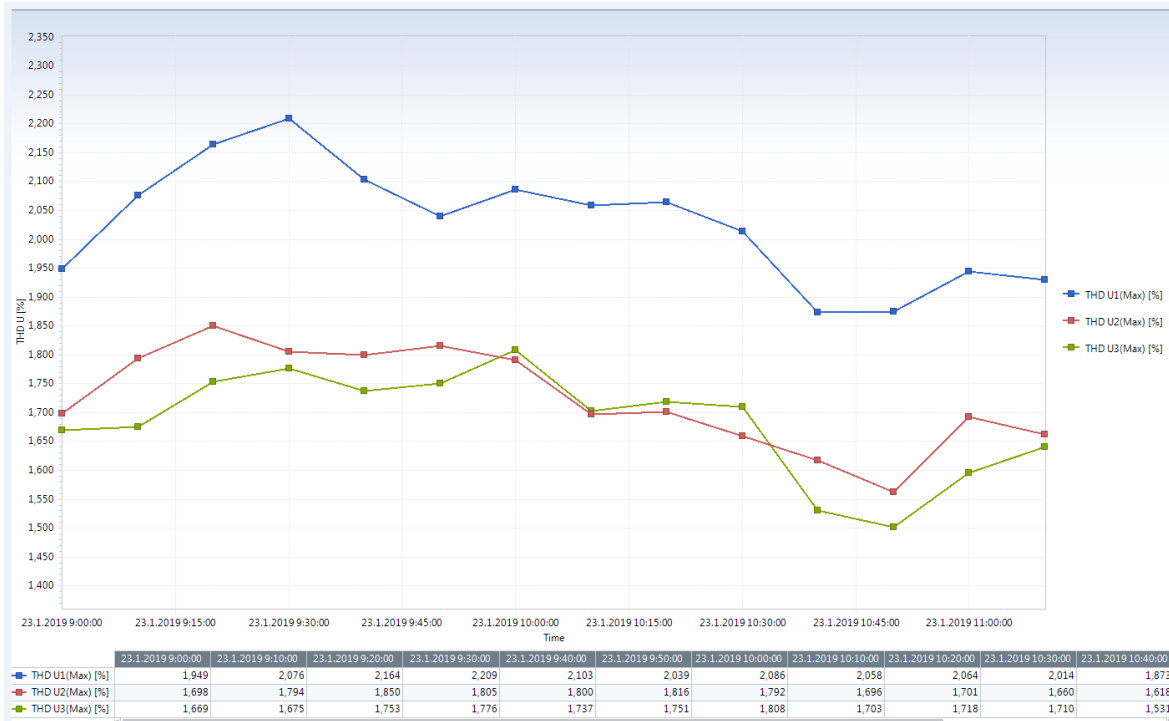
Kaavio 4  
Kokonaissärön mittaus

Standardin 50160 mukaan kokonaissärökertoimen THD tulee olla pienempi tai yhtäsuuri kuin 8%. Mittauksen mukaan max.n.2,2%

Suosittelvat toimenpiteet:  
Ei toimenpiteitä.

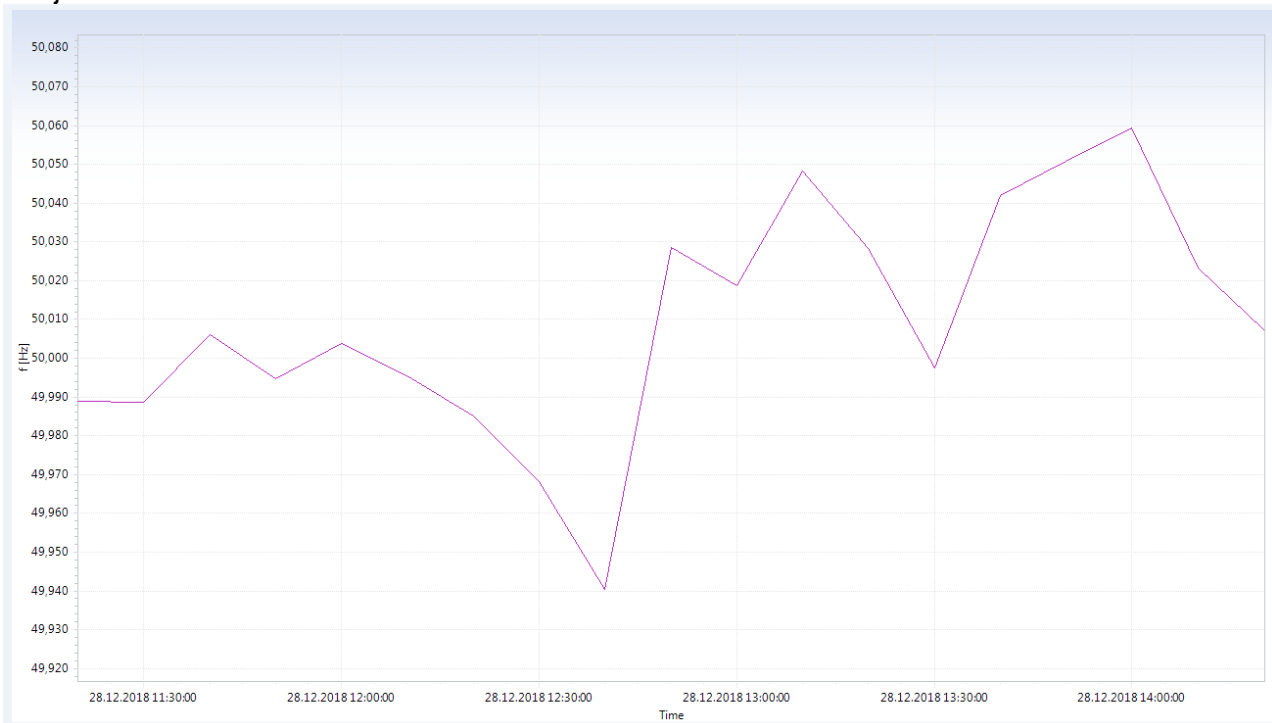
Kaavio 5  
 Taajuusmittaus

Taajuusmittausten perusteella saadut tulokset ovat standardin mukaisia. Mittaus suoritettu, kun ei ole ollut koulutoimintaa.

Suosittelvat toimenpiteet:  
 Ei toimenpiteitä.

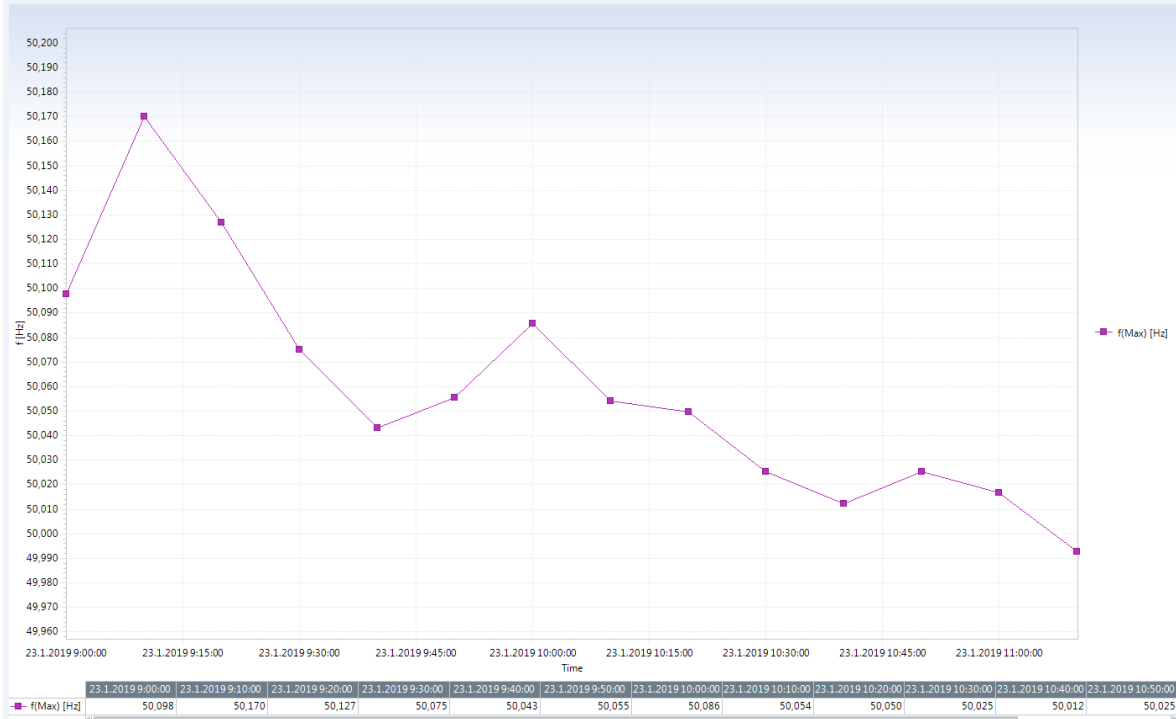
Taajuusmittausten perusteella saadut tulokset ovat standardin mukaisia. Mittaus suoritettu koulutoiminnan aikana.

Suosittelavat toimenpiteet:  
 Ei toimenpiteitä

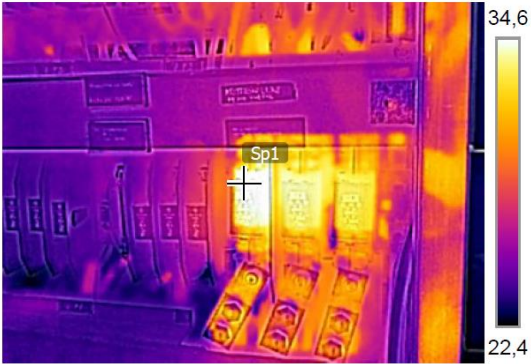
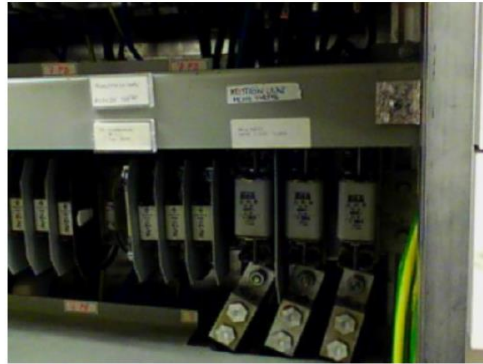
Sp1	34,6 °C
-----	---------

Nousukeskuksen NK2 lähtö kuvattu pääkeskuksesta

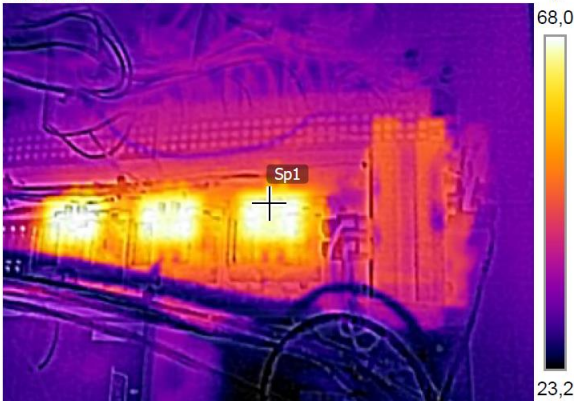
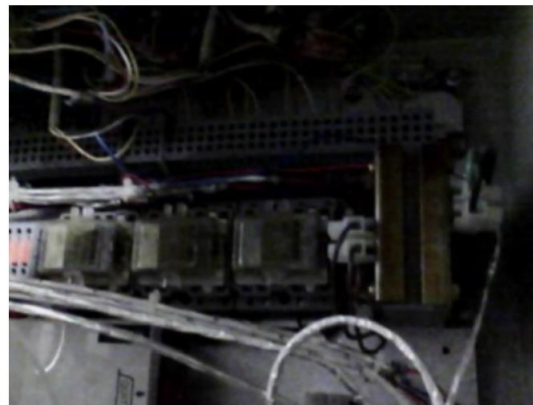
Sp1	66,8 °C
-----	---------

Iv-konehuoneen säätökeskuksen apureleet ovat mittauksen mukaan kunnossa.

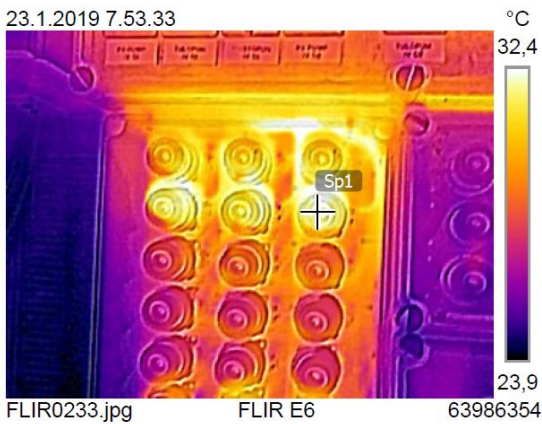
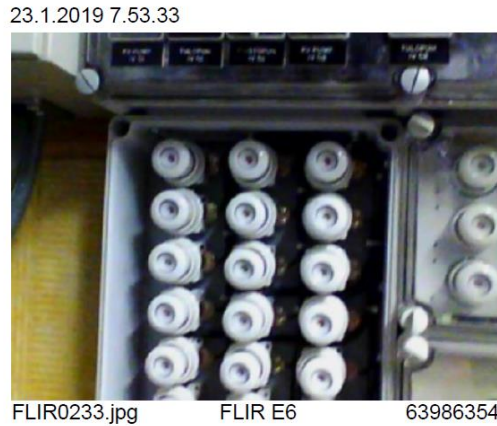
Sp1	32,0 °C
-----	---------

IV-keskuksessa PF01 poistopuhaltimen sulakkeet ovat eniten kuormittuneita, mutta mittauksen mukaan kunnossa.

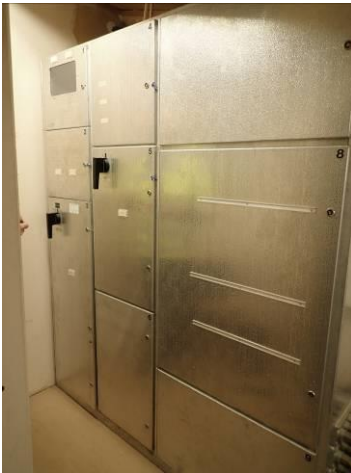
Pääsulakkeet ovat 3x250A. Keskuksien kosketussuojaus on kunnossa. Pääkeskustilassa seinällä havaittiin nousujohtokaavio. Nousujohtokaaviossa oli päivittämättä keittiön uunin lähtö, joka on asennettu jälkiasennuksena.

*Pääkeskus on alkuperäinen (vanhassa siivessä,*

Keskuksien edessä tulee olla vapaata tilaa 0,8m.

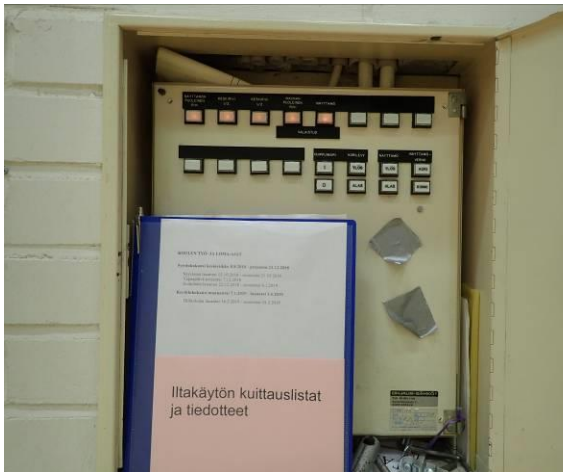
*Alkuperäinen valaistuksen ohjauskeskus liikuntahallin puolella on ikääntynyt*

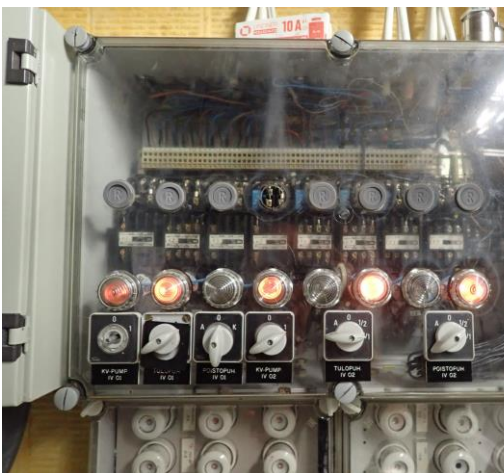
IV-tilan keskukselta irronnut lämpöreleen palautuspainike ja väännin

Lisätään puuttuva painike ja väännin IV-keskukseen.

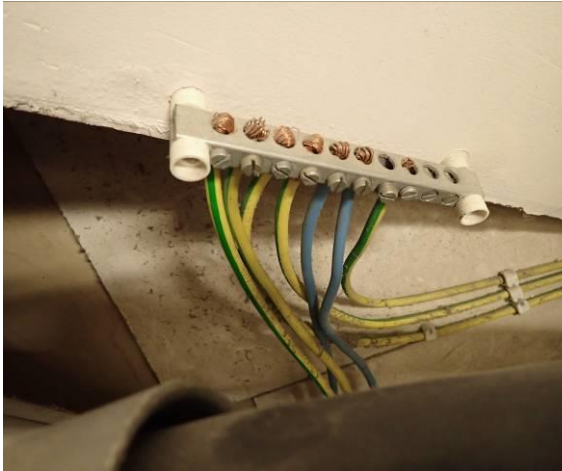
Pääpotentiaalintasauskisko pääkeskuksissa, jossa maadoitusjohtimet ovat merkittävää

Merkittäään maadoitusjohtimet.

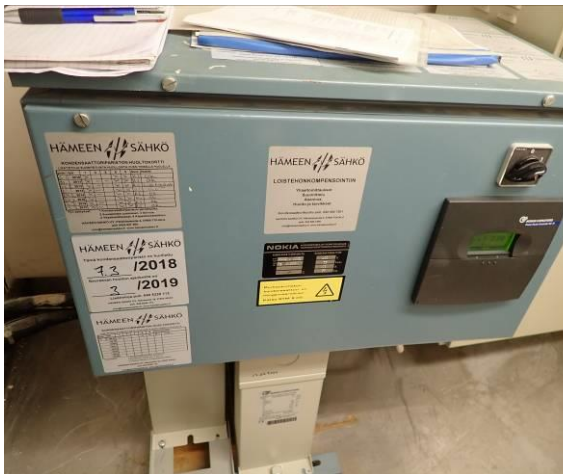
Alkuperäinen kompensointiparisto pääkeskuksissa

Ikääntynyt kompensointiyksikkö tulisi uusita pts-jakson alkupuolella.

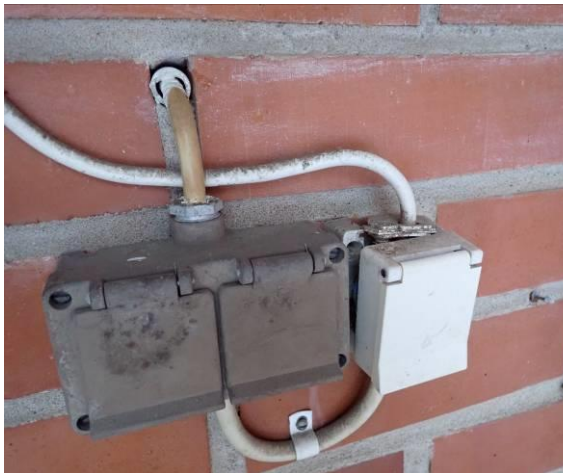
Ulkoseinän pistorasia on irronnut alustastaan. Käyttöeristetyt johtimet kosketeltavissa sähköturvallisuusmääräysten vastaisesti.

Korjataan ulkoseinän pistorasian asennus kuntoon välittömästi.

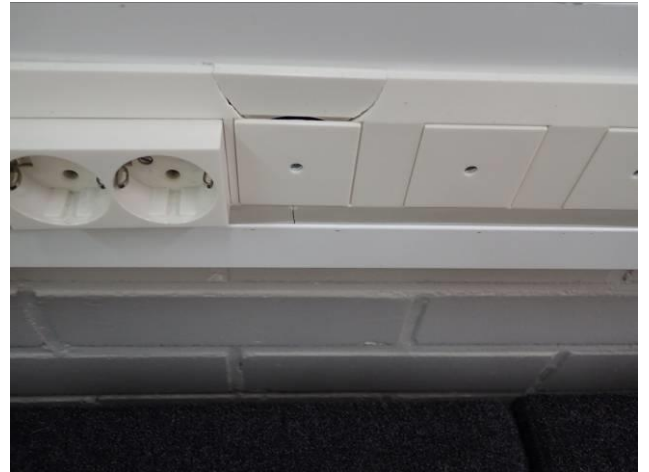
*Peitelevy on rasian kohdalta rikkoontunut*

Kiinnitetään irralliset kaapelit ulkoseinällä.  
Uusitaan peitelevy.

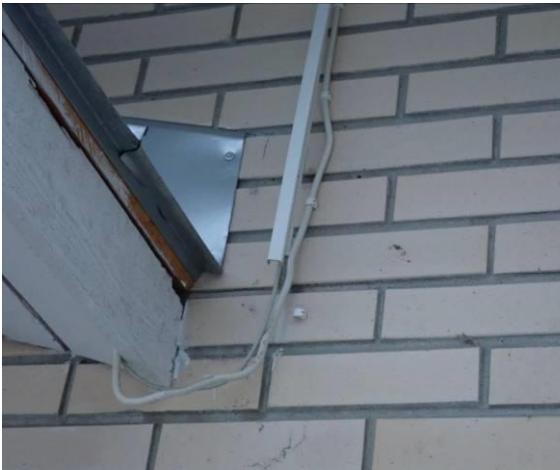
*Sisäänkäynnin luona ulkoseinällä kaapelien kiinnitykset puutteellisia*

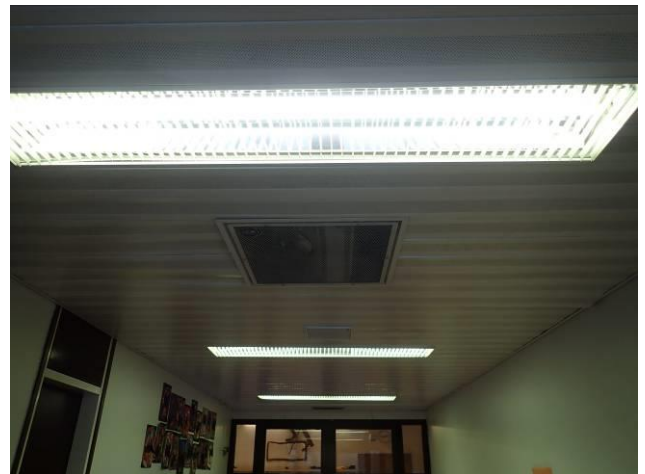
*Sisäänkäynnin alkuperäiset loisteputkivalaisimet ovat jo ikääntyneitä(vanha siipi)*

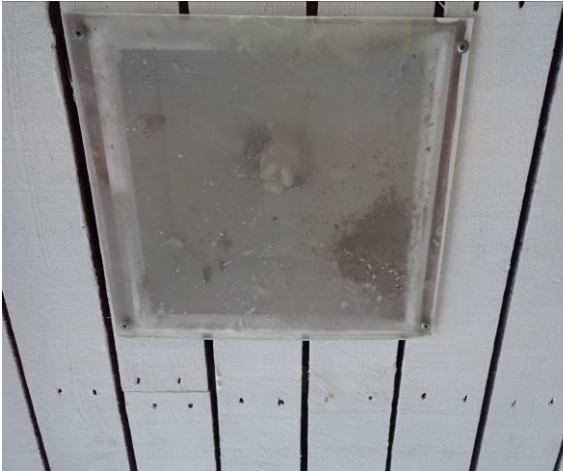
*Sisäänkäyntikatoksen alkuperäinen säästölam-  
pulla toimiva valaisin. Valaisin on ikääntynyt*

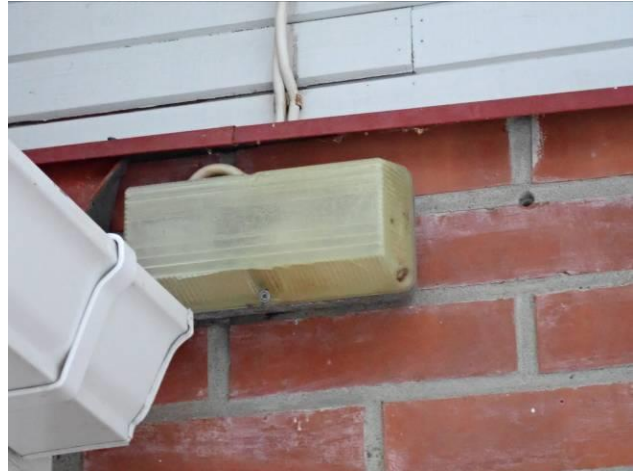
*Ulkoseinävalaisimen kupu on kellastunut.*

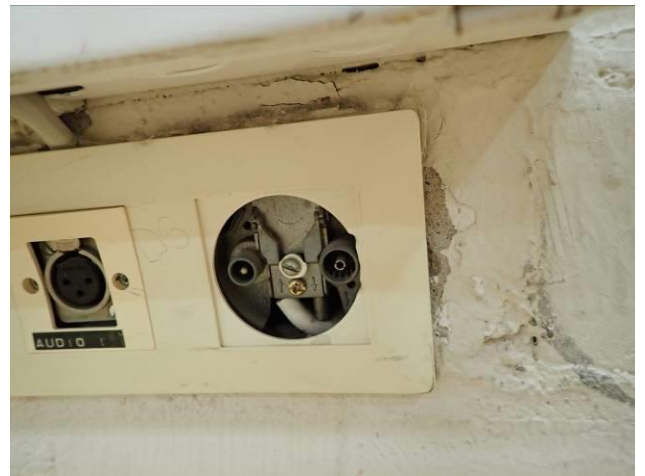
*Liikuntasalin antennirasiasta on irronnut kansi*

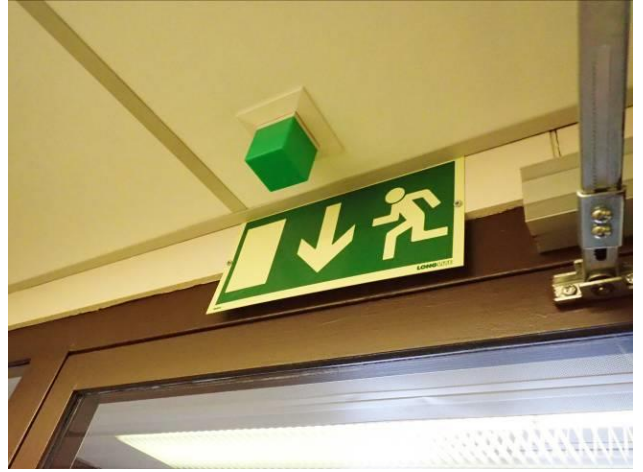
Poistumistievalaisimet ovat vanhemmassa siivessä ikäänntyneitä hehkulamppu-tyyppisiä valaisimia. Yksi valaisin oli pimeänä tarkastushetkellä. Myös uudemman osan järjestelmän tekninen elinkaari on loppupuolella.

*Ikäännytynyt hehkulampputyypinen poistumistievalaisin on pimeänä(vanha siipi)*
