KANTVIKIN KOULU

LÄMPÖ-, SALAOJA-, SADEVESI-, JÄTEVESIVIEMÄRI(RTG)- JA VESIJOHTOKUNTOTUTKIMUKSET

Tutkimusraportti
Projekti 500194
Kirkkonummi
Toppapolku 2

Tutkimukset 28.12.2018. ja 16.01.2019
Raportti 04.02.2019
Viimeisin muutos 27.05.2019

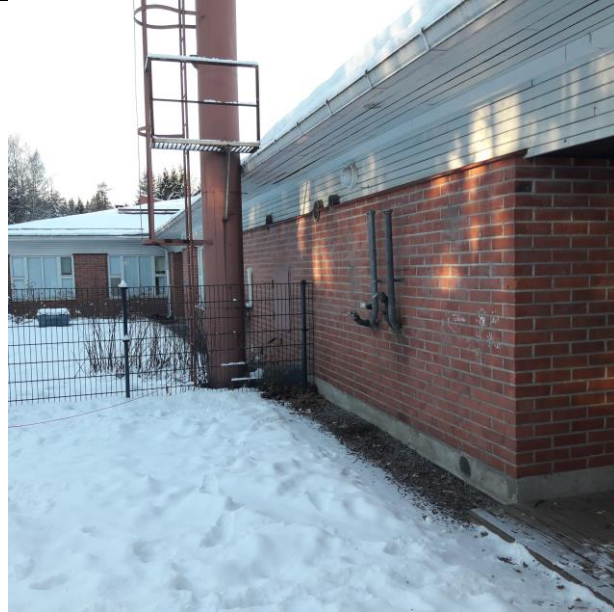
Savupiippu ja öljyn täyttö.

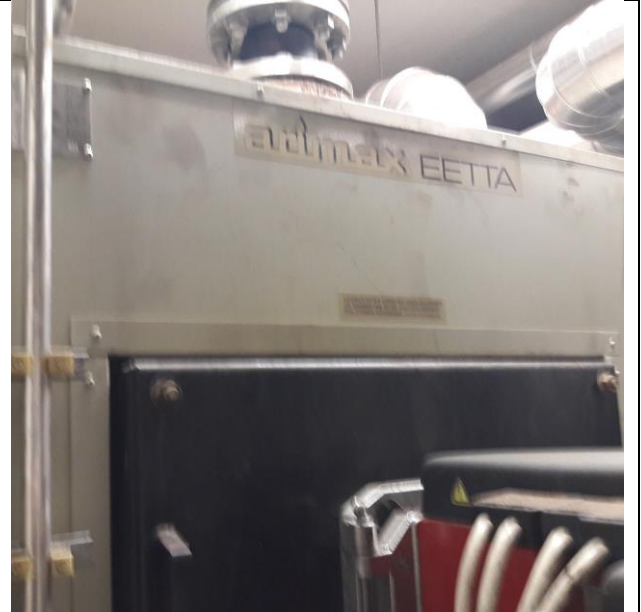
Kattilalaitoksen ikä on 26 vuotta ja sen uusiminen / vaihtaminen muuhun lämmöntuotantomuotoon on ajankohtaista seuraavan 10 vuoden aikana. Lähtöasiakirjoissa oli v 2012 tarjous liittymisestä/siirtymisestä kaukolämpöön.

Lämmityskattila v 1992.

- Kattilalaitoksen ikä on 26 vuotta ja sen uusiminen / vaihtaminen muuhun lämmöntuotantomuotoon on ajankohtaista seuraavan 10 vuoden aikana

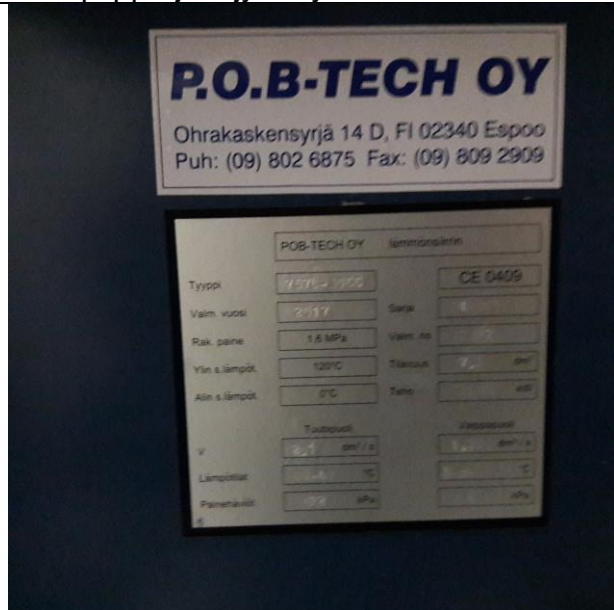
Lämmönsiirrin v 2017.

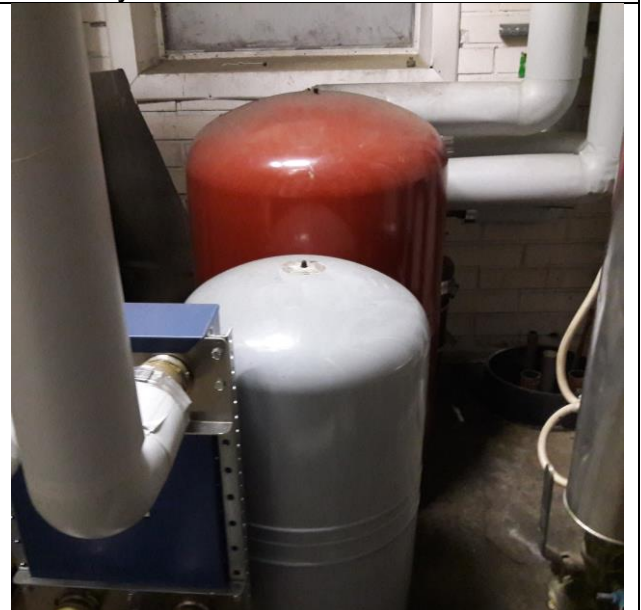
Paisunta-astiat.

Lämpöjohtoverkostojen paisuntajärjestelmät ovat ns. suljettuja järjestelmiä. Lämmönjakohuoneeseen on sijoitettu patteri- ja IV - verkoston kalvopaisunta-astiat, ovat vaihdinpaketin ikäisiä ja koputustestein toimiviksi todettuja. Kalvopaisunta-astioiden keskimääräinen käyttöikä on noin 20 – 25 vuotta.

- Paisunta-astiat suositellaan uusittavan vaihdinsaneerauksen yhteydessä tai ennen sitä huoltotoimina niiden vikaantuessa

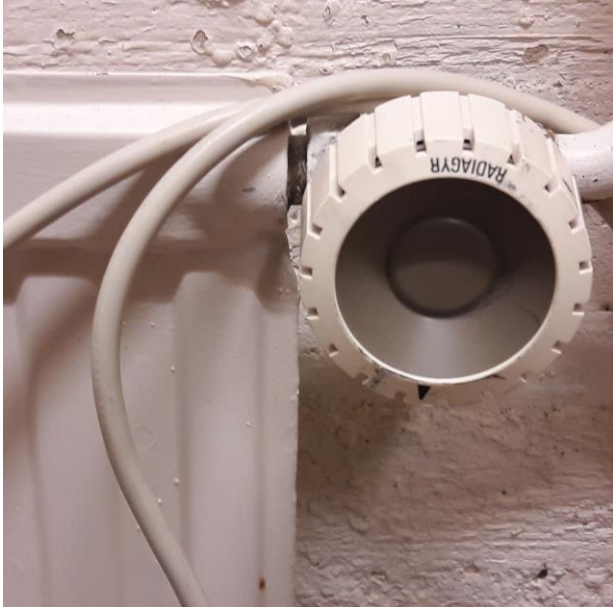
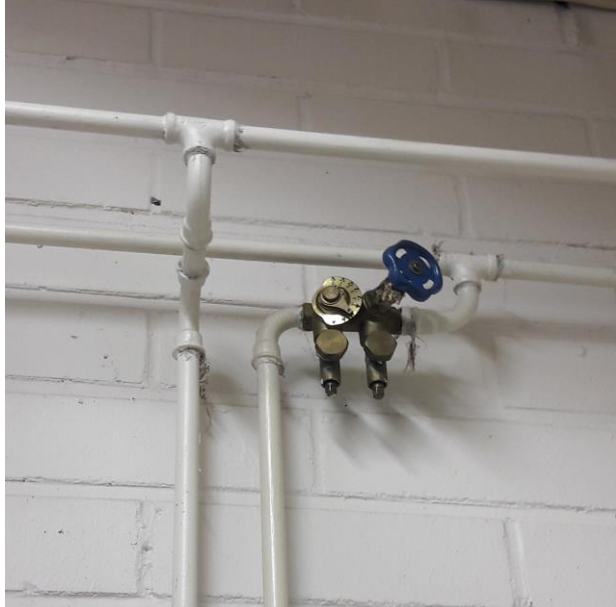
<p>Lämmityspatteri ja Radiagyr-patteriventtiili.</p>	<p>Patteriverkoston sulku- ja säätöventtiilit.</p>

<p>Lämmityspatteri ja Danfossin patteriventtiili.</p>

- Lämmitysverkoston perussäätö eli tasapainotus ja patteri- ja linjasäätöventtiileiden uusiminen noin 6-10 vuoden kuluttua tai muun peruskorjauksen yhteydessä

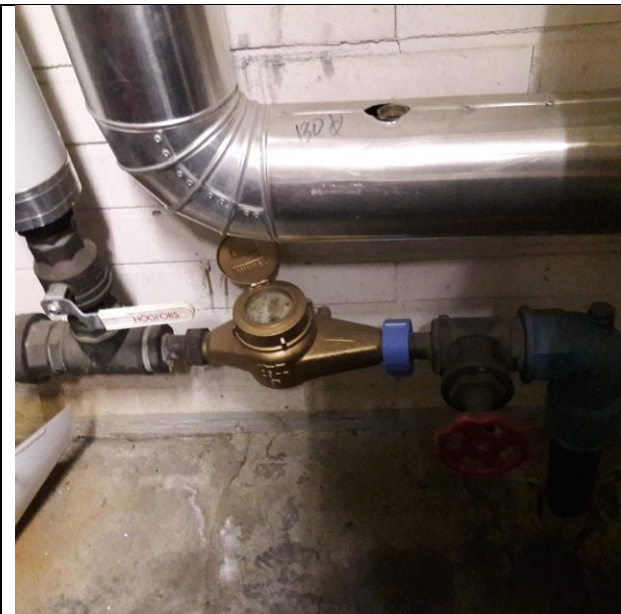
Vesimittari lämmönjakohuoneessa.

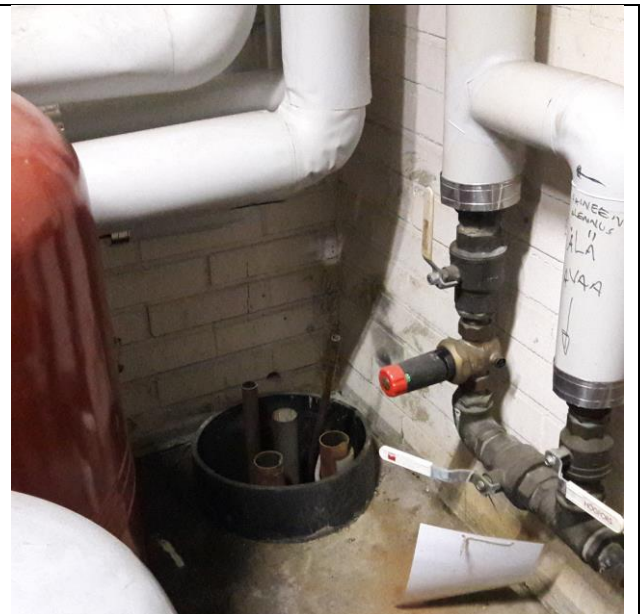
Vesimittarin (vanha osa) yhteydessä olevalla vakiopaineventtiilillä voidaan säätää vesiverkoston painetta.

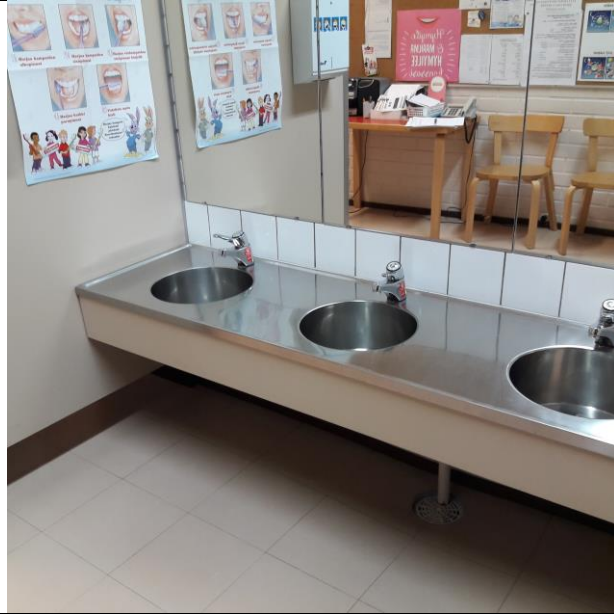
Yksioteseikoittimia v 1992.

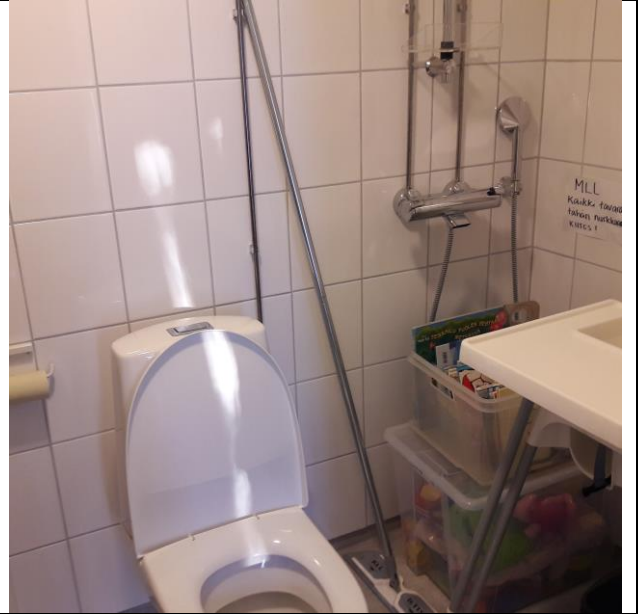
Uusittu wc-istuin.

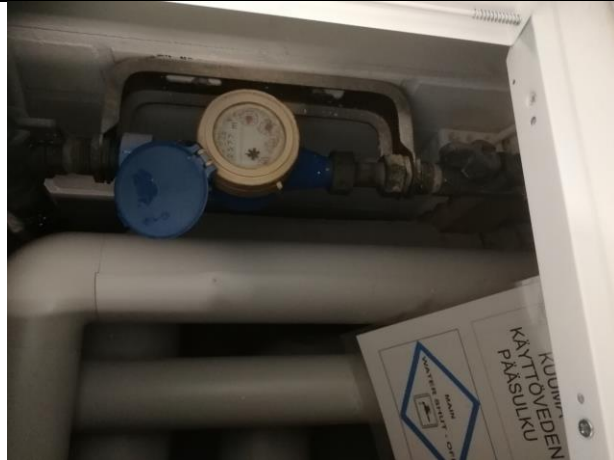
Toinen vesimittari uudella osalla.

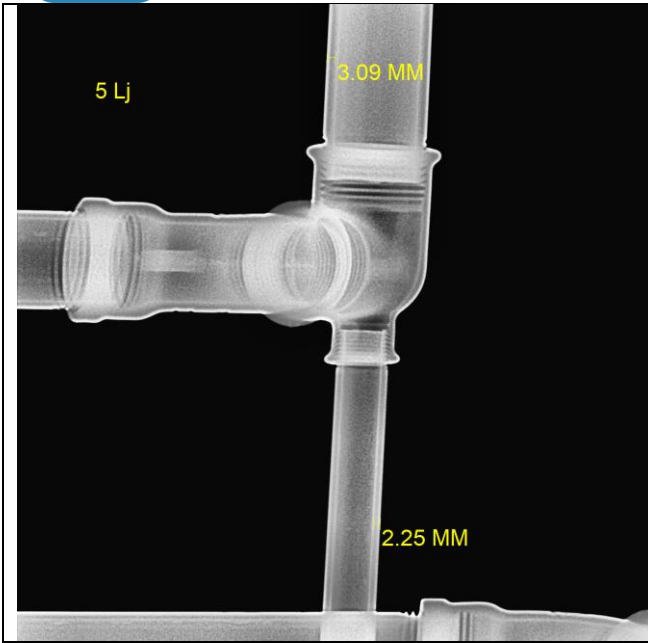
5. LJ, ohentumaa, lievää syöpymää

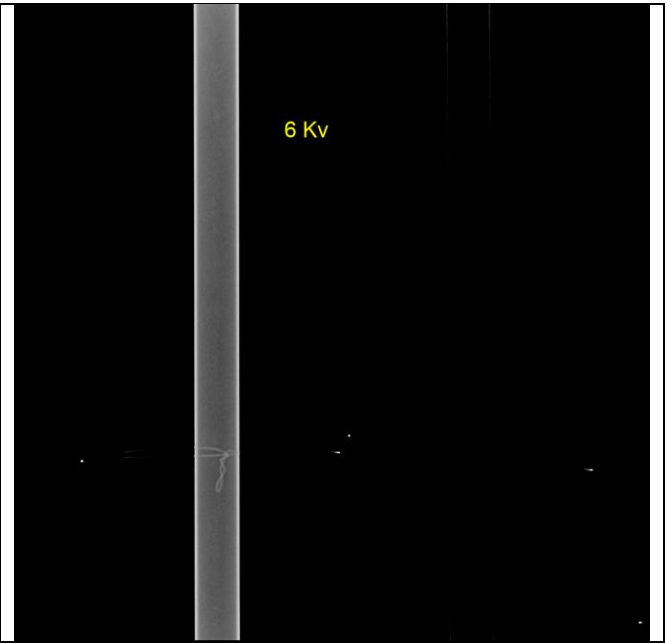
6. KV, lievää pistesyöpymää

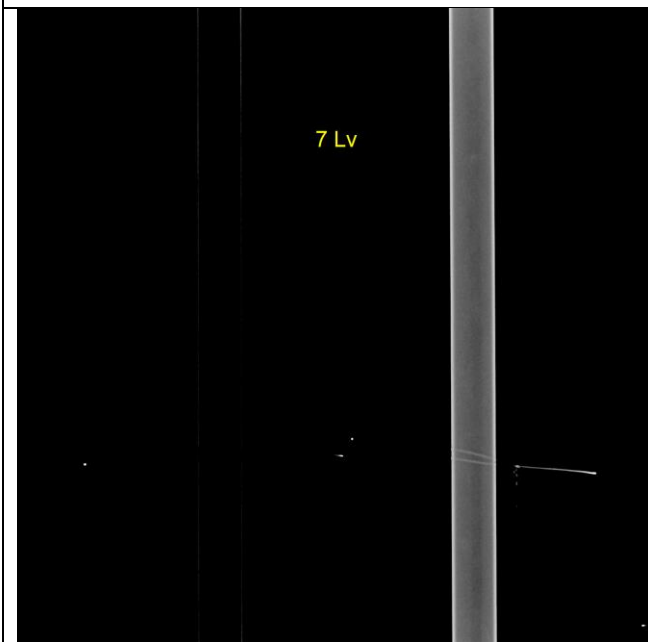
7. LV, lievää pistesyöpymää

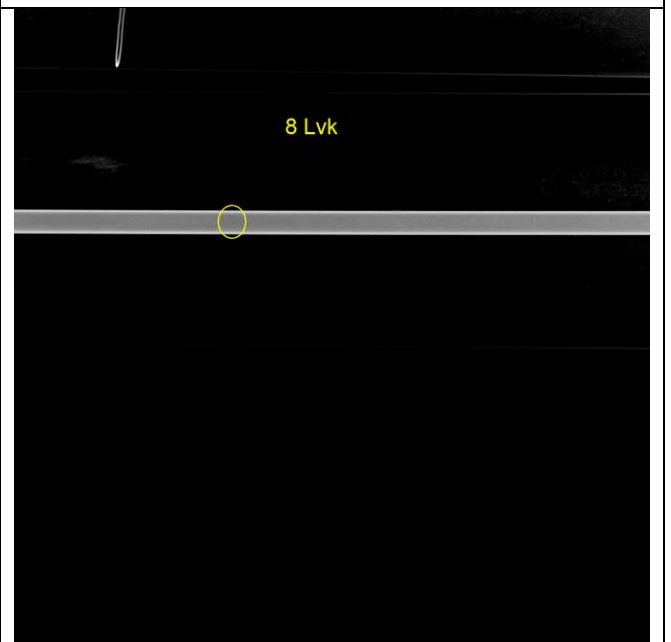
8. LVK, pistesyöpymää

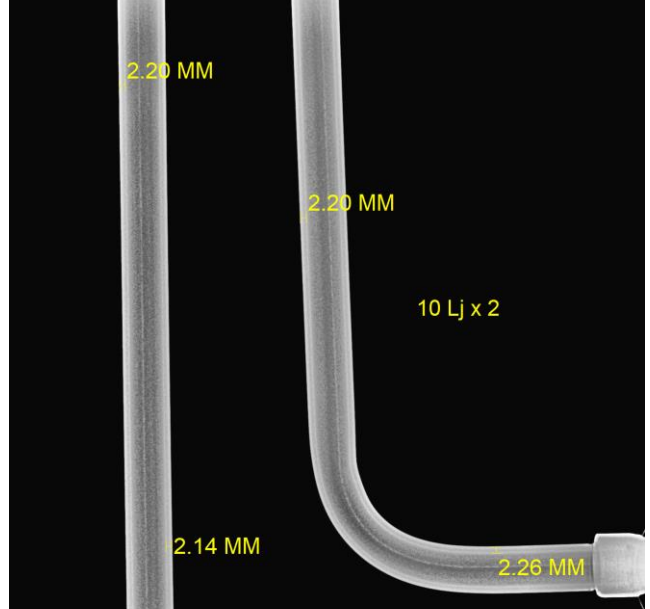
<p>2.20 MM 2.20 MM 10 Lj x 2 2.14 MM 2.26 MM</p>
<p>9. Patteri, sakkaumaa, lievää syöpymää</p>	<p>10. LJ x 2, ohentumaa, lievää syöpymää</p>

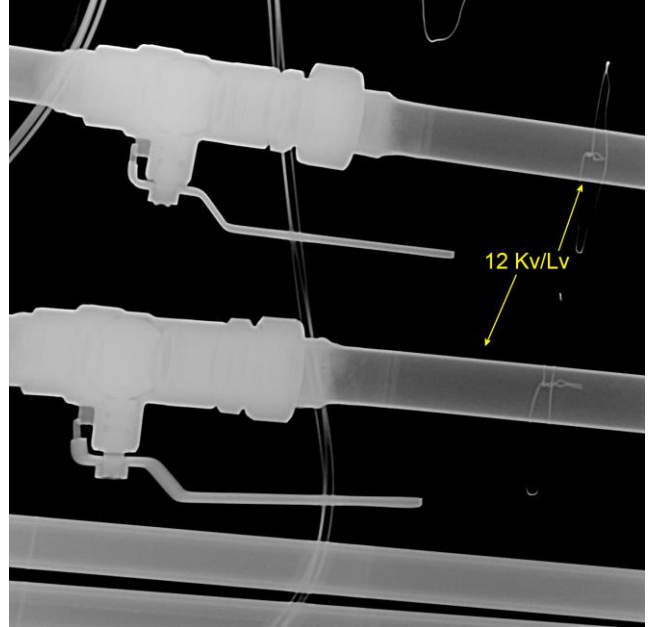
<p>12 Kv/Lv</p>
<p>11. LV/LVK, pistesyöpymää</p>	<p>12. KV/LV, lievää pistesyöpymää</p>

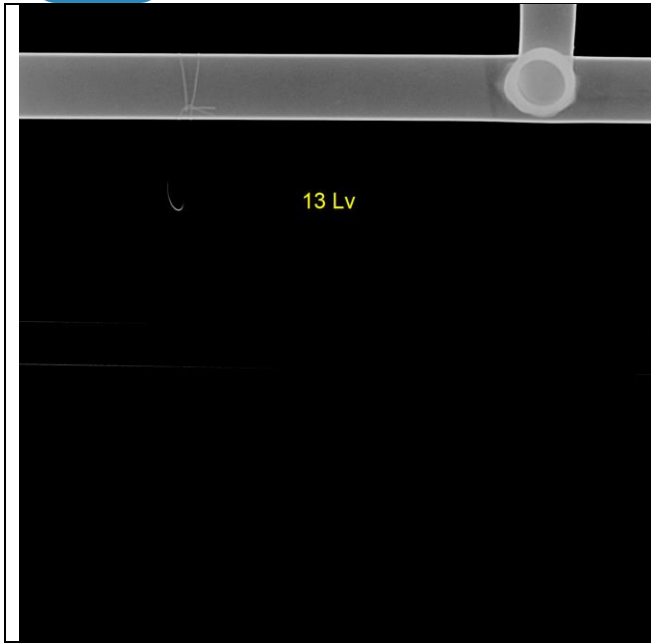
13. LV, lievää pistesyöpymää

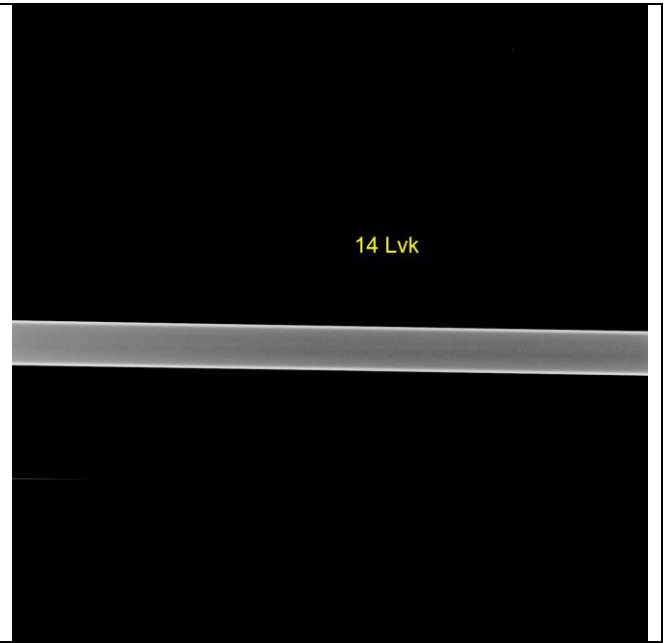
14. LVK, lievää pistesyöpymää

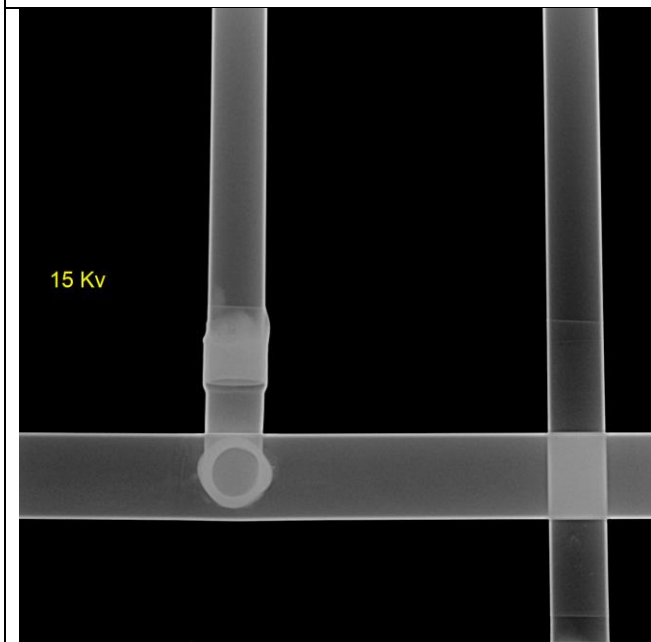
15. KV, lievää pistesyöpymää

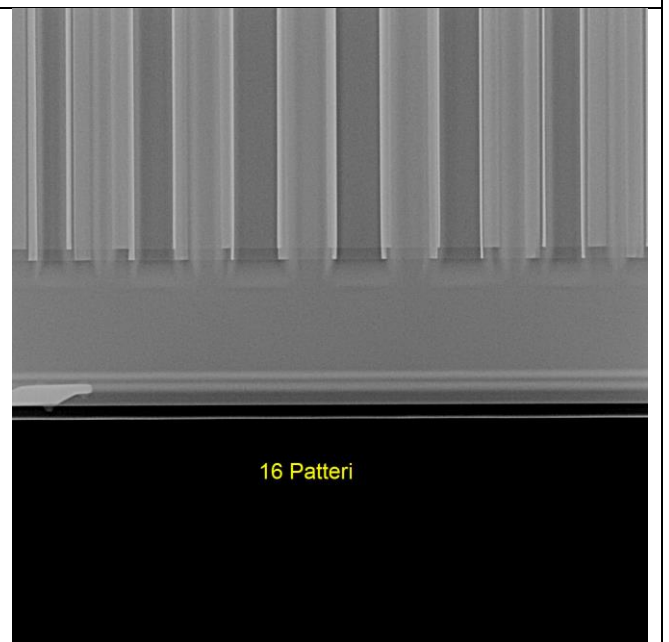
16. Patteri, sakkaumaa, lievää pistesyöpymää

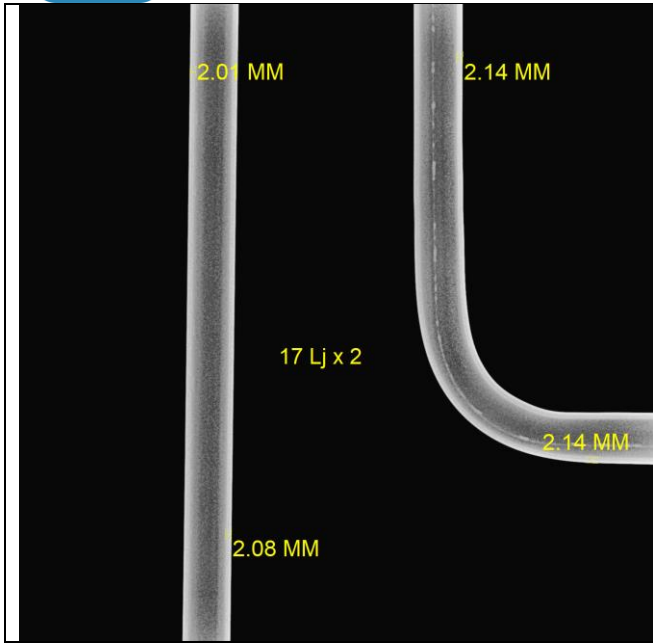
17. LJ x 2, ohentumaa, lievää syöpymää

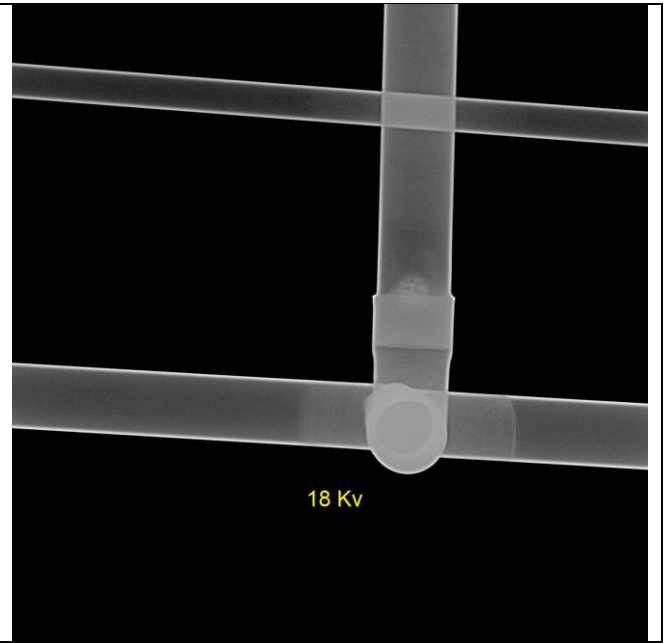
18. KV, lievää pistesyöpymää

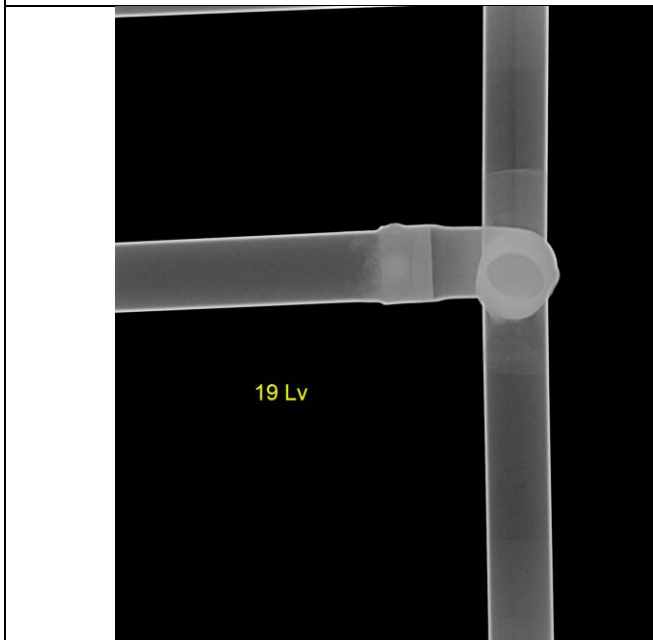
19. LV, lievää pistesyöpymää

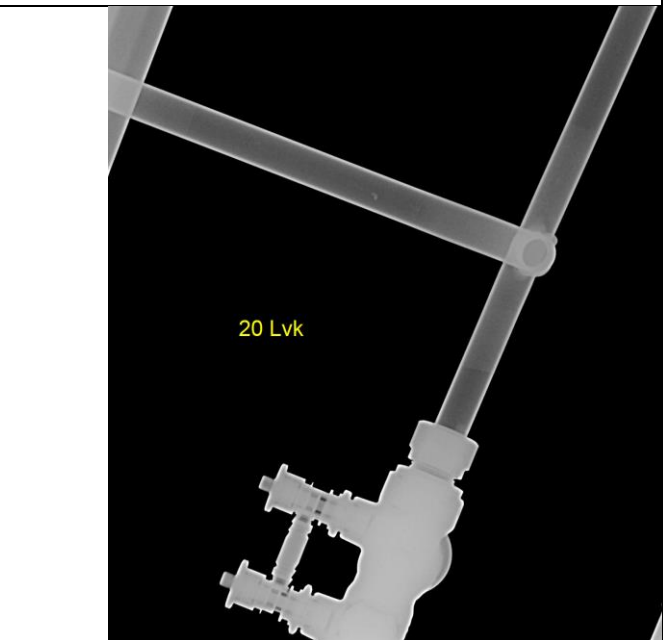
20. LVK, lievää pistesyöpymää
