KANTVIKIN KOULU

ASBESTI- JA HAITTA-AINEKARTOITUS

TUTKIMUSRAPORTTI
TYÖNUMERO: 500194

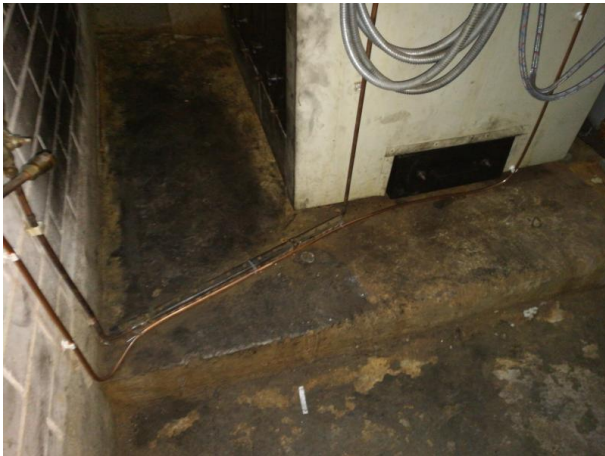
Lämmönjakohuoneen lattialla havaittiin aistinvaraisesti käytöstä aiheutuneita öljyjäämiä, joita on luultavasti imeytynyt myös betonirakenteisiin. Mikäli materiaaliin tullaan kohdistamaan purkutöitä, tulee sen öljypitoisuus selvittää jätteenkäsittelyn kannalta.

Lämmönjakohuoneen lattialla havaittiin öljyjäämiä, jotka ovat käytöstä aiheutuneita.

lämmönjakohuoneen lattialla öljyä

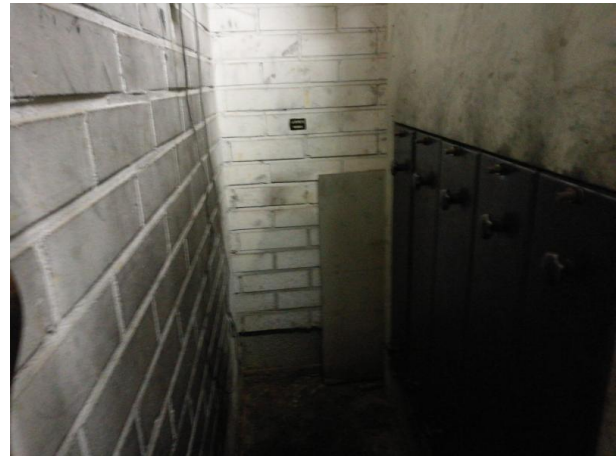
näyte 1 lämmönjakohuoneen seinässä
sementtikuitulevy → ei asbestia

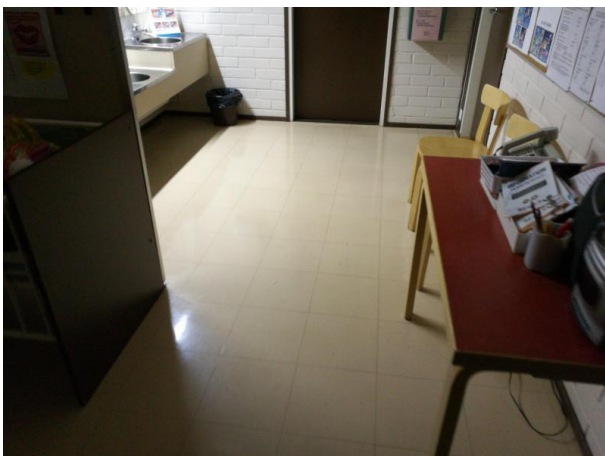
näyte 2 lattian muovilaatta, liima ja laastit
→ ei asbestia

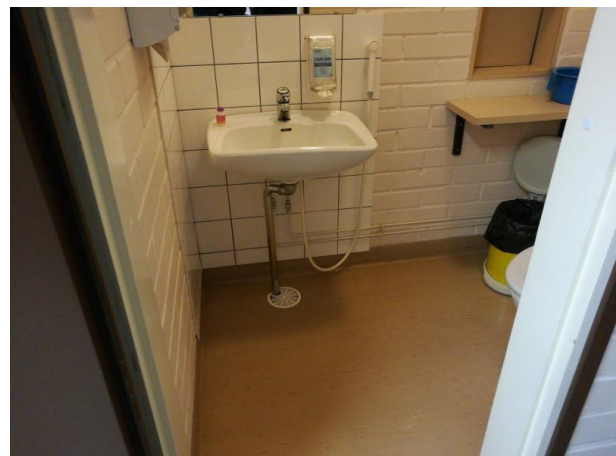
näyte 3 seinän keraaminen laatoitus → ei asbestia

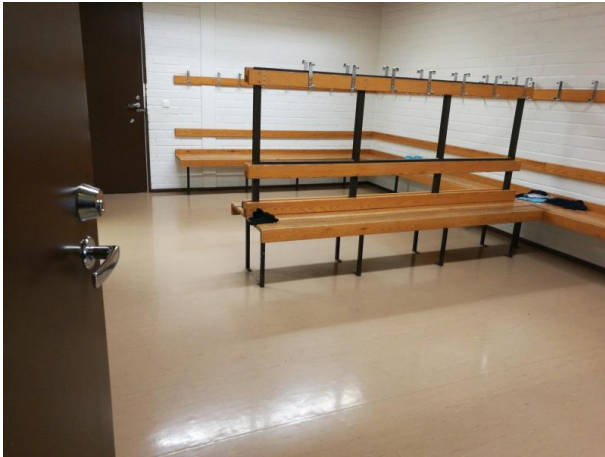
näyte 4 pukuhuoneen lattian muovimatto, liima ja laastit → ei asbestia

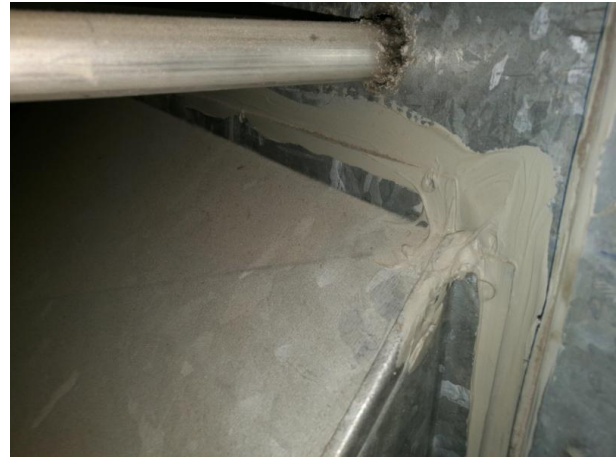
näyte 4 IV-kanavan tiivistemassa → ei asbestia

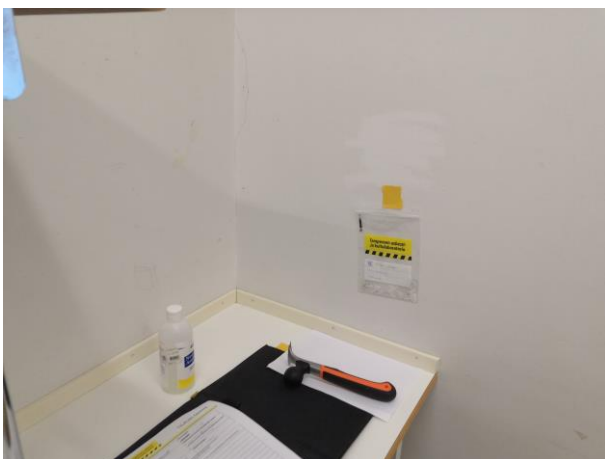
- Näyte 8, Kerhuhuone A121 (uusi puoli) seinämaali → Näytteen sinkkipitoisuus ylittää Ympäristöhallinnon ohjeen mukaisen ohje-arvon

Uuden osan maalin sinkkipitoisuus on hyvin lähellä raja-arvoa. Näytteenottomenetelmä ja materiaalianalyysi eivät ole täysin tarkkoja menetelmiä. Edellä olevien asioiden vuoksi suositellaan tarpeen mukaan lisänäytteenottoa, useammasta kohdasta ennen purkutyötä.

näyte 8 A121 seinämaali

Metallipitoisten maalien purkutöille ei ole laadittu ohjeistusta. Tämän vuoksi tämän tyyppisten maalien poisto ja näillä maaleilla maalattujen rakenteiden purkumenetelmä esitetään rakennus- ja purkusuunnitelmissa kohdekohtaisesti. Käytännössä raskasmetallimaalien pölyttävä purkutyö tulisi tehdä osastoituna työnä kohdepoistoa käyttäen.

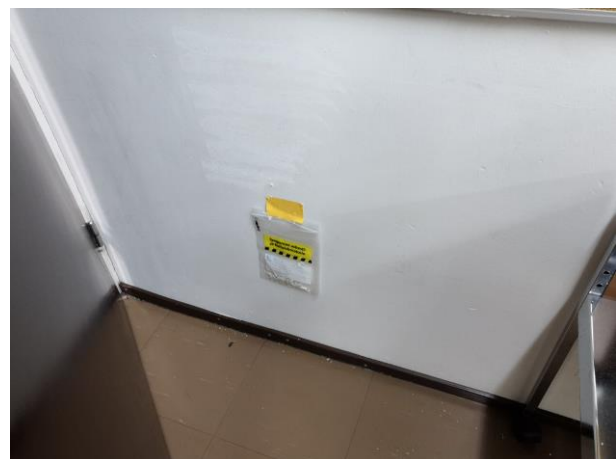
- Näyte 9, luokka 232 (vanha puoli) seinämaali → Näytteen raskasmetallipitoisuudet alittavat Ympäristöhallinnon ohjeen mukaiset ohje-arvot sekä RATU 82-0382 mukaisen lyijyn vaarallisen jätteen raja-arvon

Näyte 9 232 seinämaali

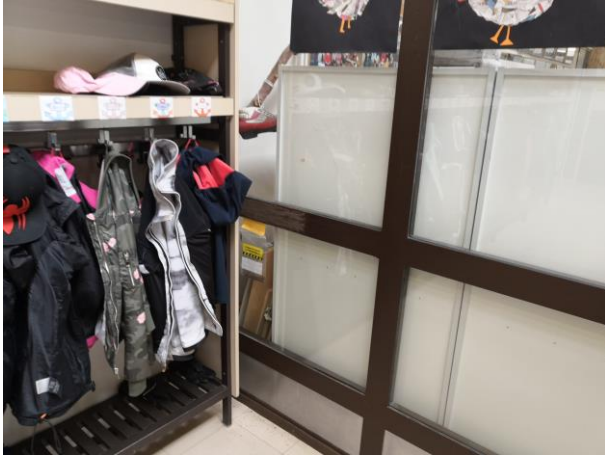
- Näyte 10, aulan lasioven maali (vanha puoli) → Näytteen lyijypitoisuus ylittää RATU 82-0382 mukaisen lyijyn vaarallisen jätteen raja-arvon

Näytteenoton perusteella, arvioidaan uuden osan seinämaalin olevan raskasmetallipitoista (sinkki) ja lisäksi vanhan puolen lasiovien maalin olevan lyijypitoista. Näytettä 8 vastaavaa maalia, arvioidaan olevan koko uuden puolen seinien alueella ja näytettä 10 vastaavaa materiaalia on 7 eri lasiovessa.

Näyte 10 vanhan puolen ovielementtien maali
