## TASSUMÄEN MAISEMA- JA KULTTUURIYMPÄRISTÖSELVITYS

10.10.2023, lisätty 10.4.2024 kohteen ”Johnses” saunarakennuksen tietoja

**TENGBOM OY**

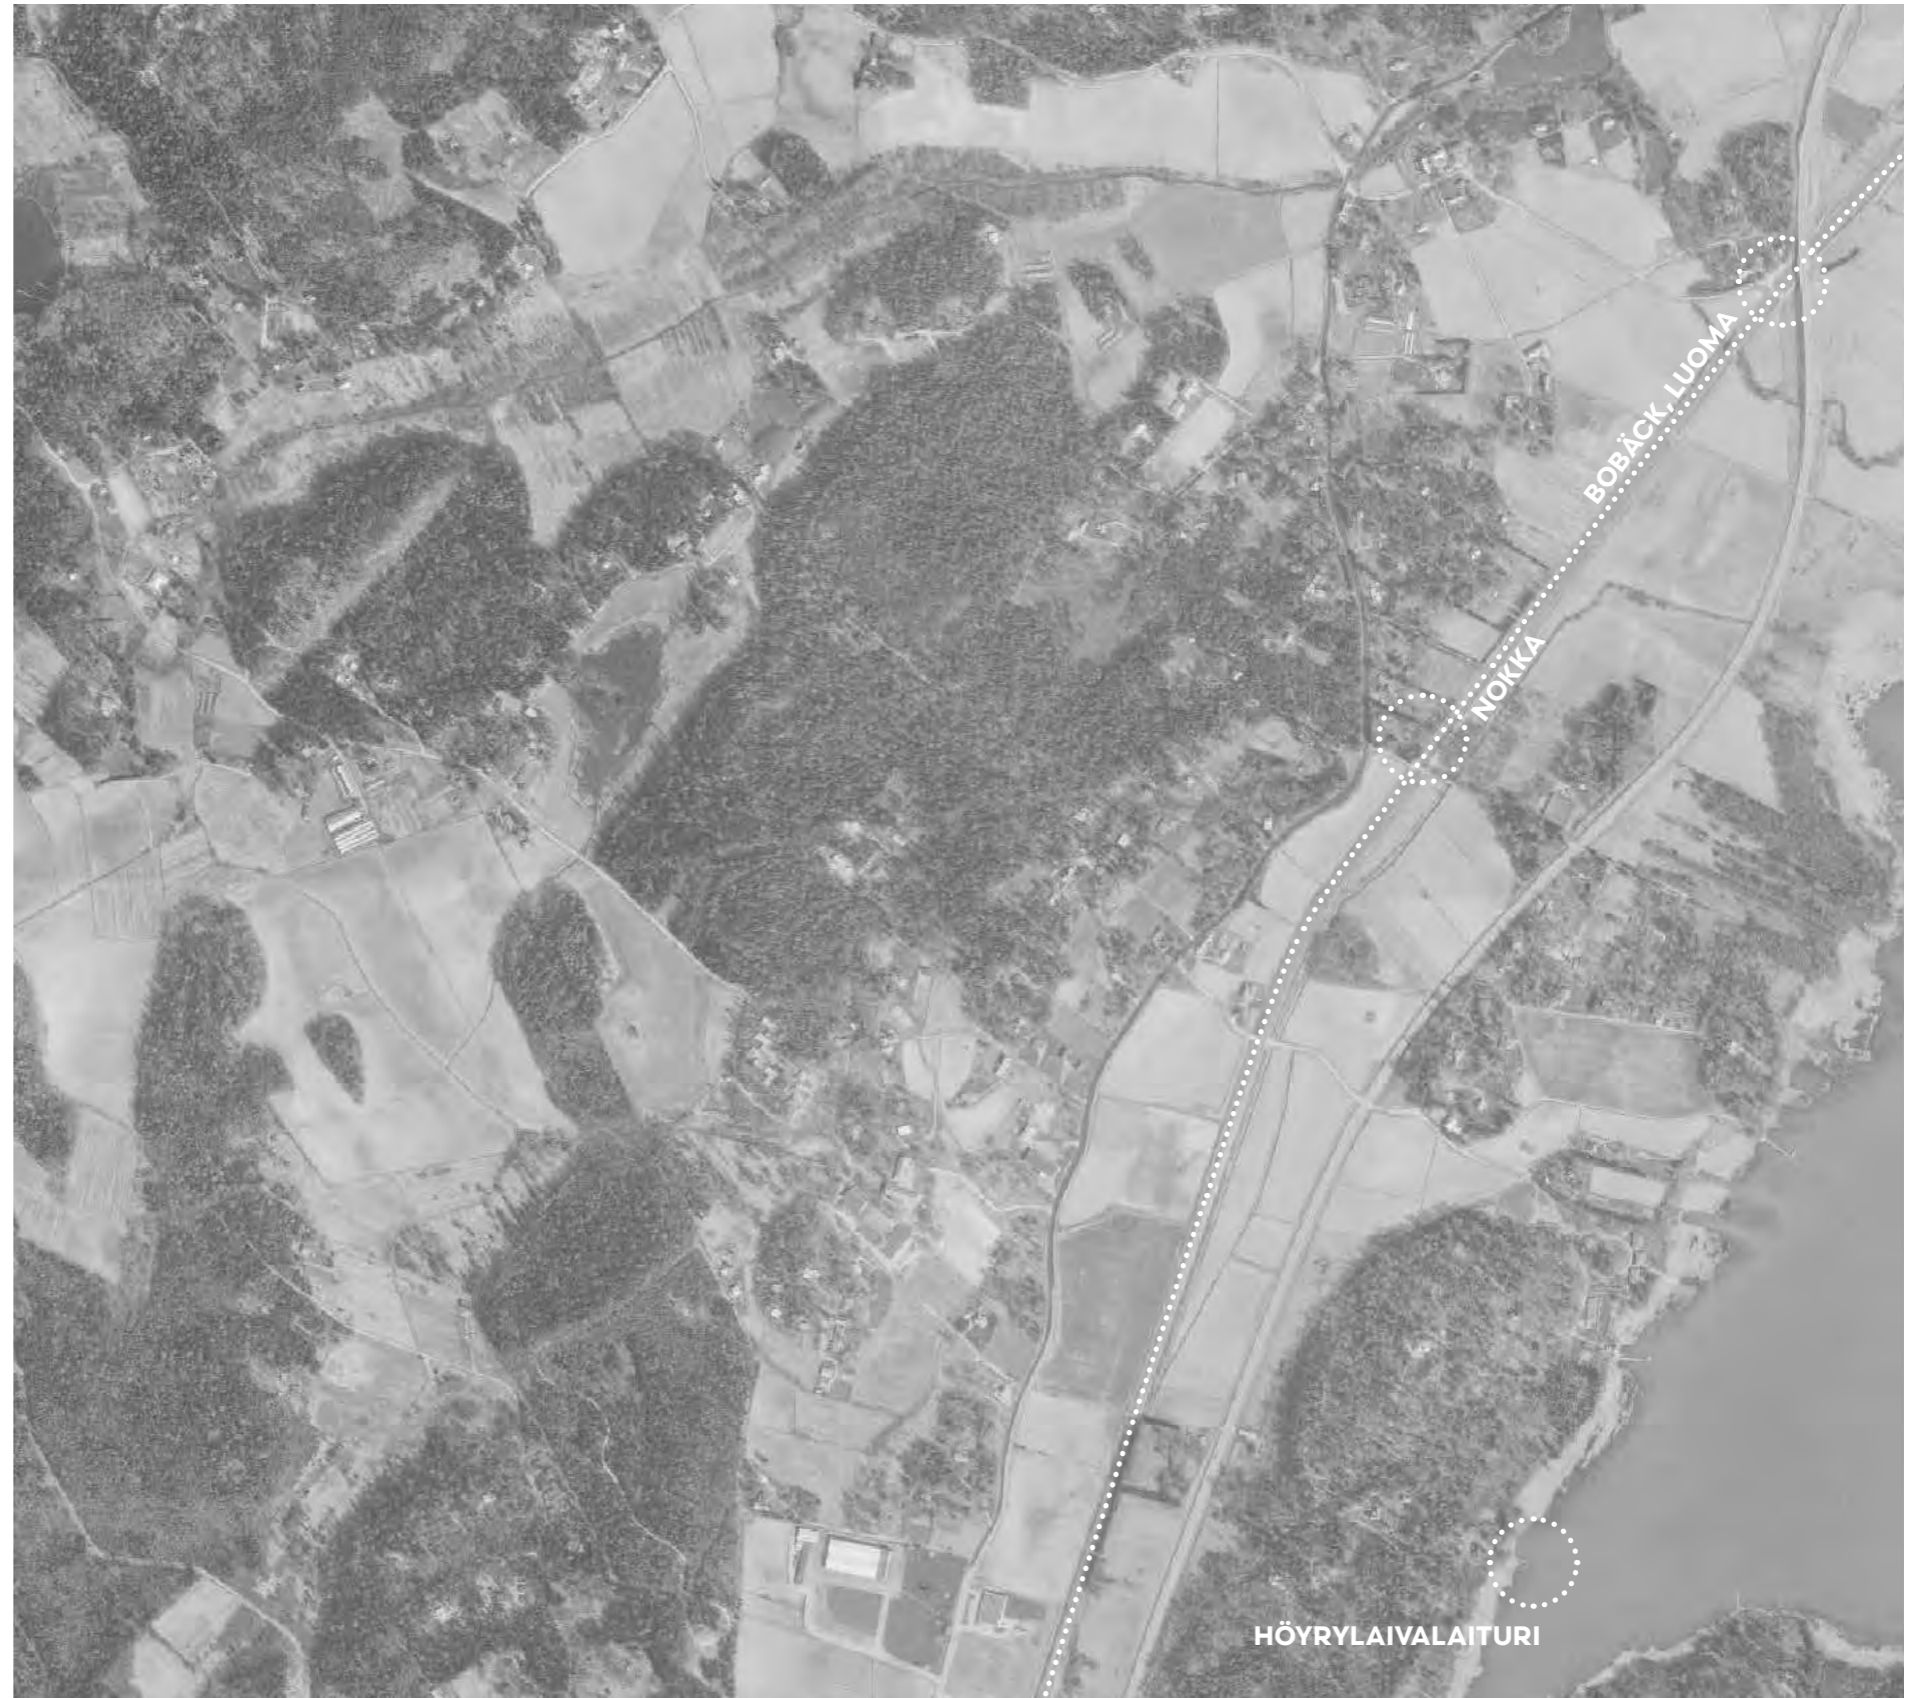
Kuva 7. Vuoden 1983 ilmakehuvaan merkitty höyrylaivalaiturin kiviperustukset ja Luoman junalaituri sekä seisake, Nokka. (Kirkkonummen karttapalvelu)

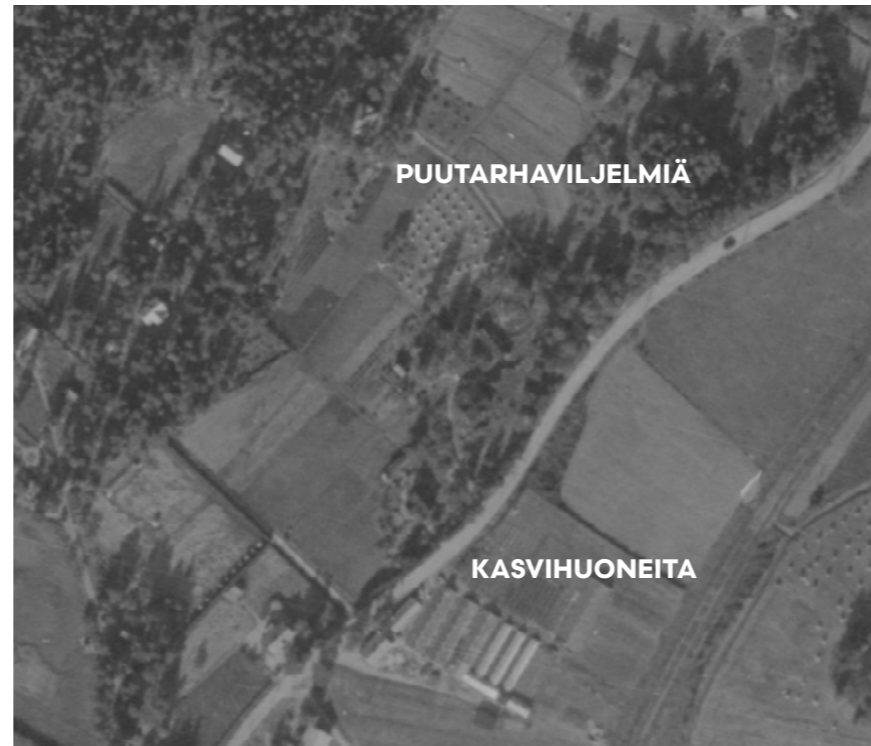
Kuva 8. Ote vuoden 1944 ilmakuvasta. Kuvassa näkyy Masalantien molemmiin puoliin aikakauden puutarhatoimintaa sekä säännöllisinä hedelmäpuualueina että kasvihuoneina. (Paikkatietoikkunan historiallisten ilmakuvien arkisto)

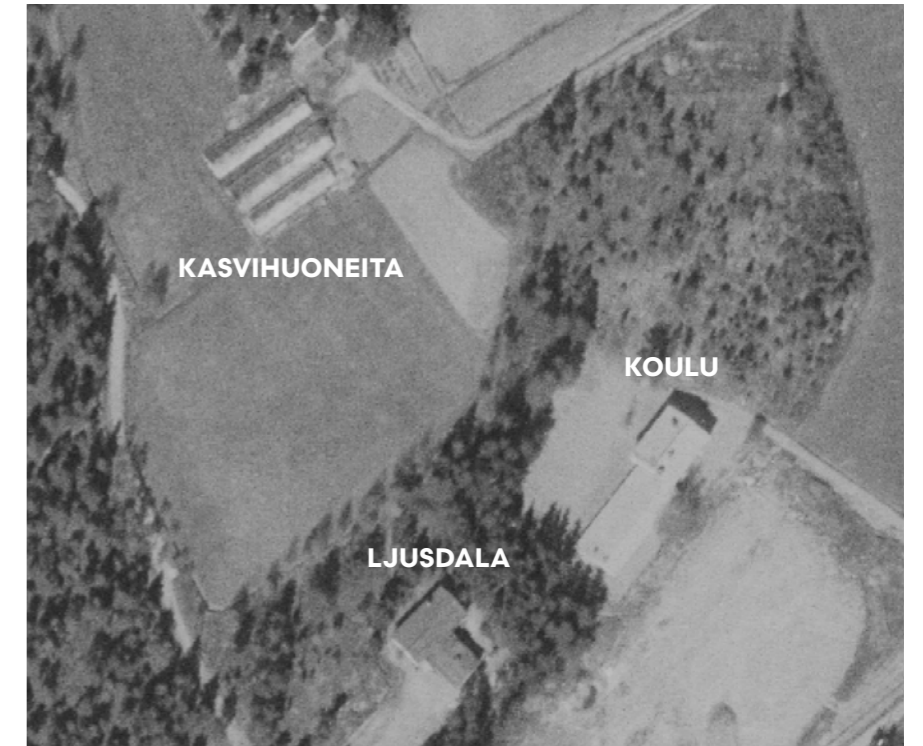
Kuva 10. Ote vuoden 1956 ilmakuvasta. Kuvassa näkyy alareunassa Bobäckin koulu ja Ljusdala sekä yläreunassa aikakauden puutarhatoimintaa ja kasvihuoneita. (Paikkatietoikkunan historiallisten ilmakuvien arkisto)

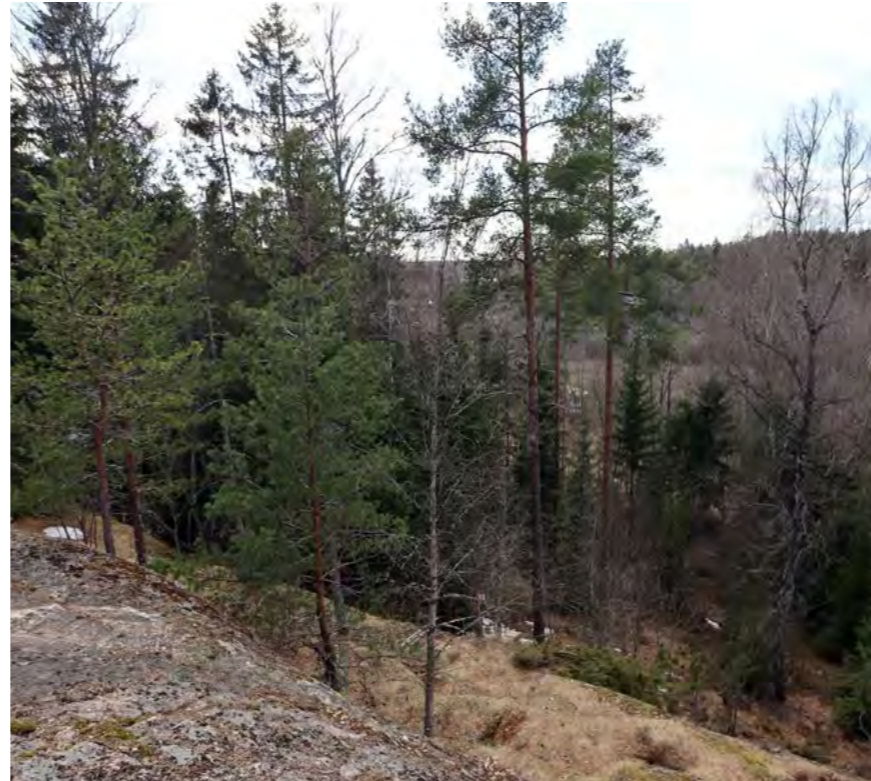
Kuva 14. Selvitysalueen maisemarakenne koostuu kallioidisista selänteistä ja niiden väliin jäävistä rehevimmistä alueista. Kuvassa lakialueen avokalliota ja jyrkkä luoteeseen laskeva rinne.

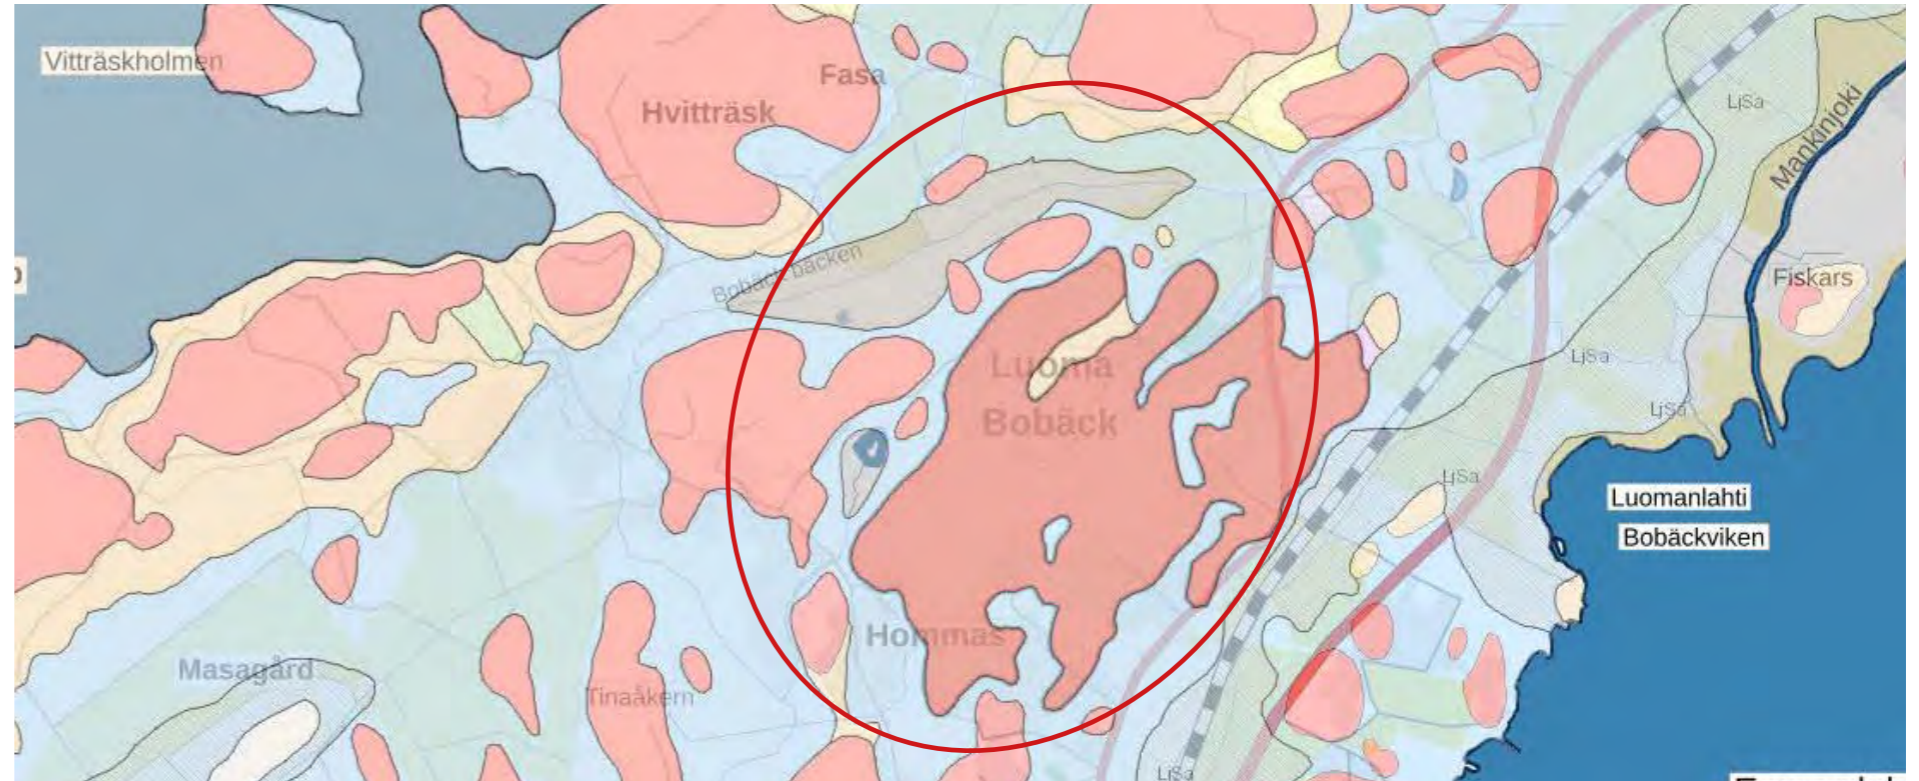
Kuva 18. Maaperäkarta lähialueelta. Alueen maaperä koostuu kallioselänteistä (punainen) ja niiden väliin jäävistä savimaista (sininen). Kalliomaiden välissä myös hiekkamoreenia (keltainen). Alueen pohjoisosassa Bobäck bäckenin rantavyöhykkeellä on saraturvetta, jonka pohjamaalajina lieju (harmaa). (Lähde: MML, Avoimet aineistot, Paikkatietoikkuna, hakupäivä 12.5.2023)

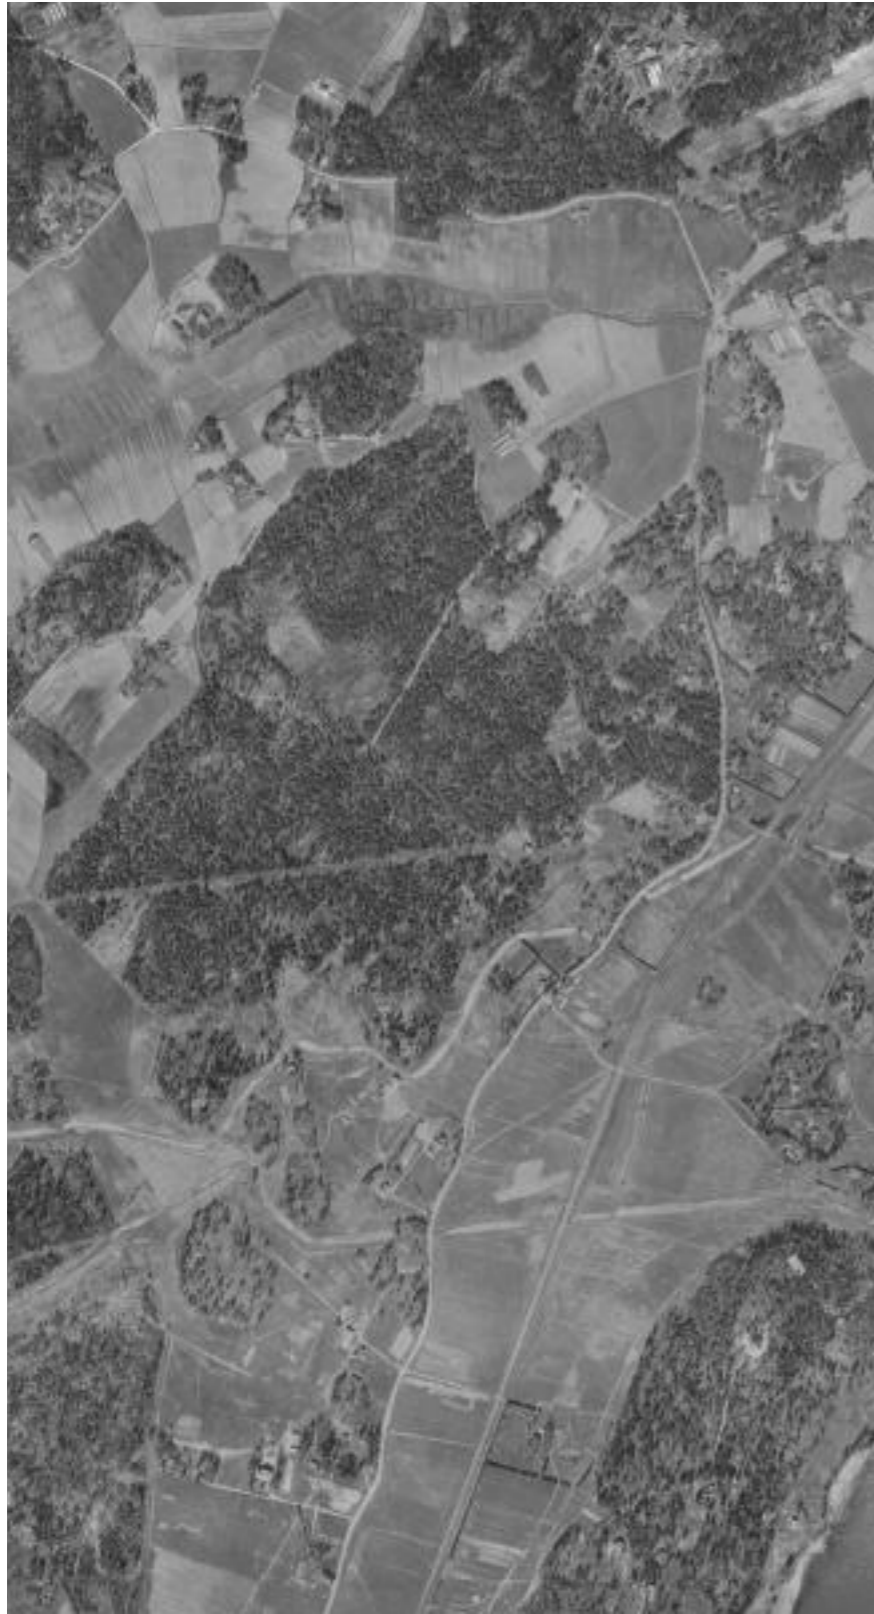
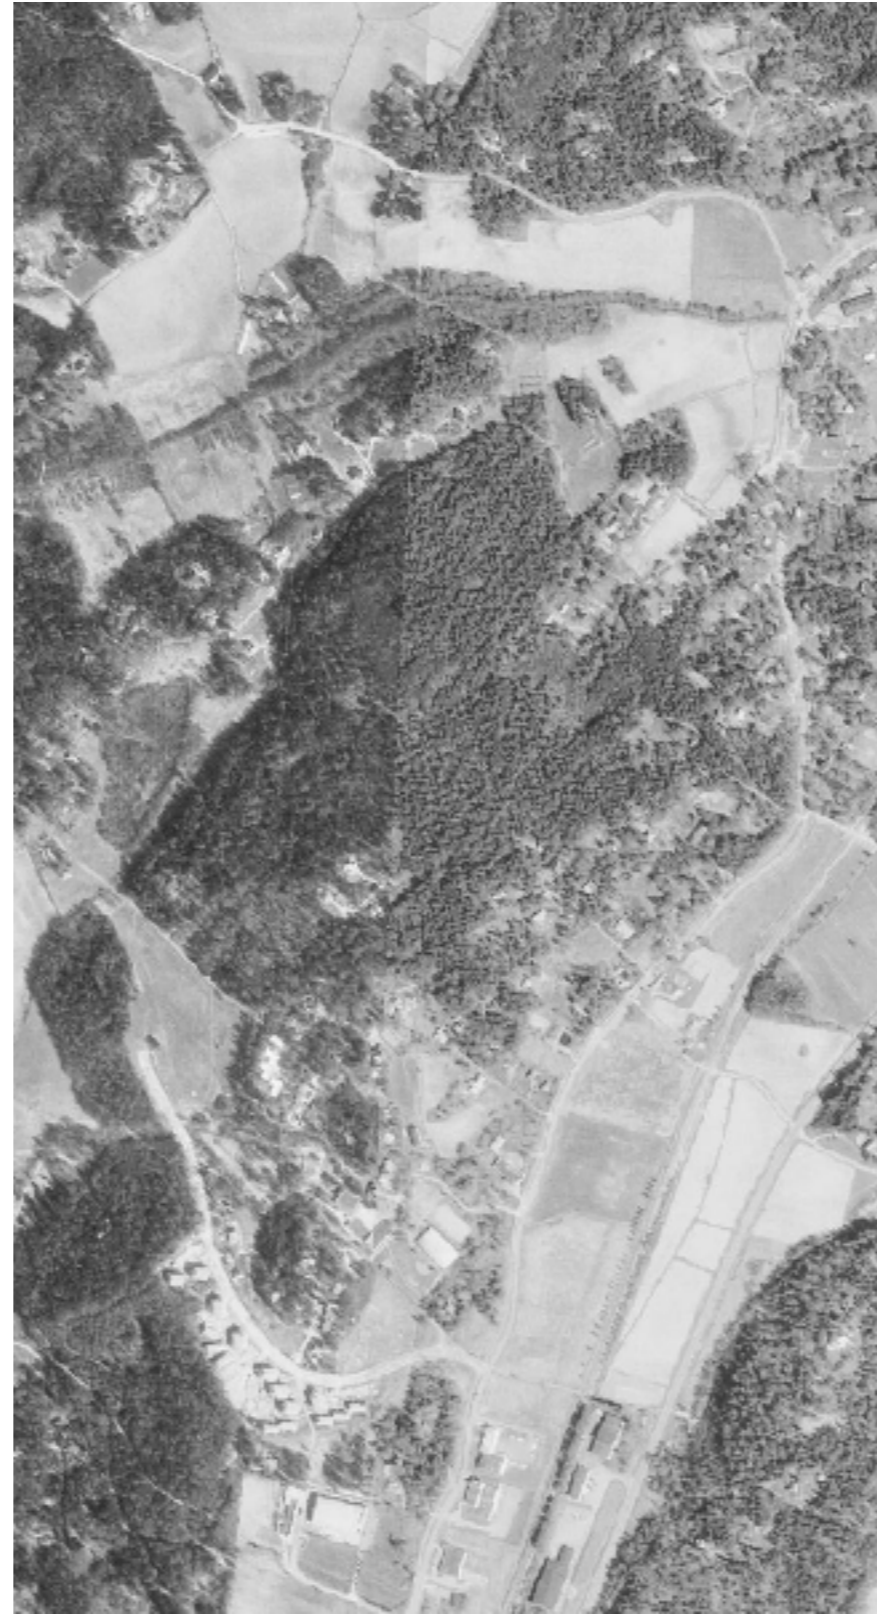
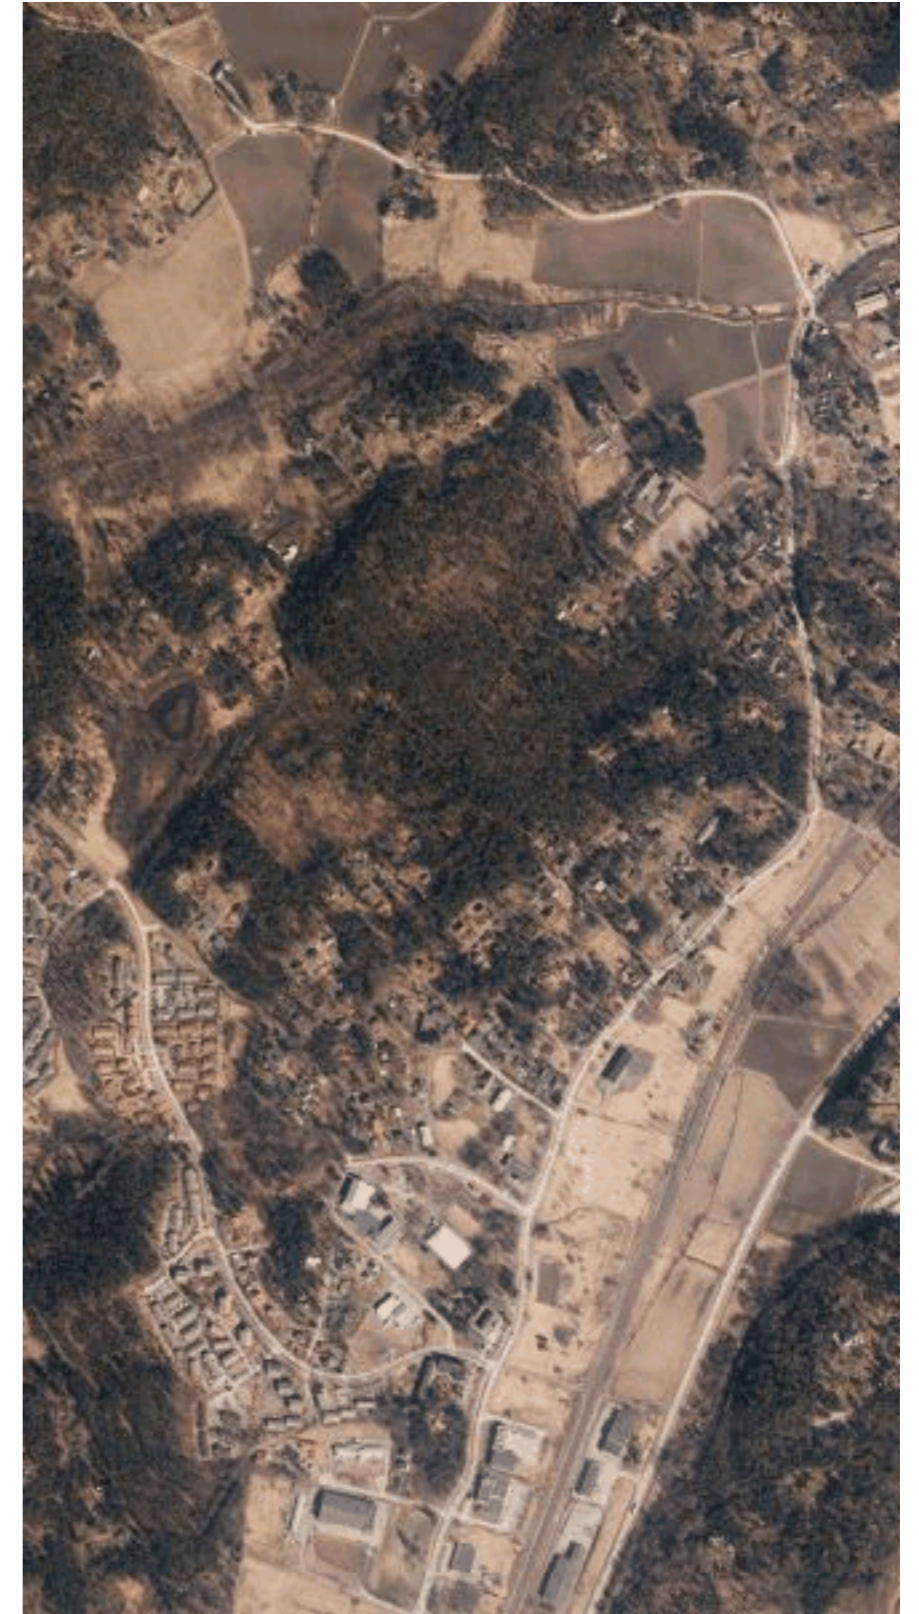
Kuva 20. Ilmakuvat selvitysalueelta vuosilta 1956 (vasemmalla), 1996 (keskellä) ja 2017 (oikealla). 1956 vuoden kartalla viljelyaukeat selvitysalueen pohjoisosassa ovat laajimmillaan ja myös Masalantien varren huviloiden ympäristössä on nähtävillä pieniä avoimia viljelyaukioita ja puutarhaviljelypalstoja. Alueen pohjoisosassa pellon reunassa on alueella nykyisinkin rapistuneet kasvihuoneet. Kallioalueet erottuvat maisemassa selkeämmin ja puusto on harvempaa. Porkkalan vuokra-alueen raja erottuu selvästi vuoden 1956 ilmakuvassa. Myöhemmissä ilmakuvissa merkittävimmät muutokset maisemassa selvitysalueen lähiympäristössä ovat lähialueiden (kuten Hommaksen asuinalueen) sekä Masalantien itäpuolen rakentuminen sekä avointen alueiden metsittyminen.

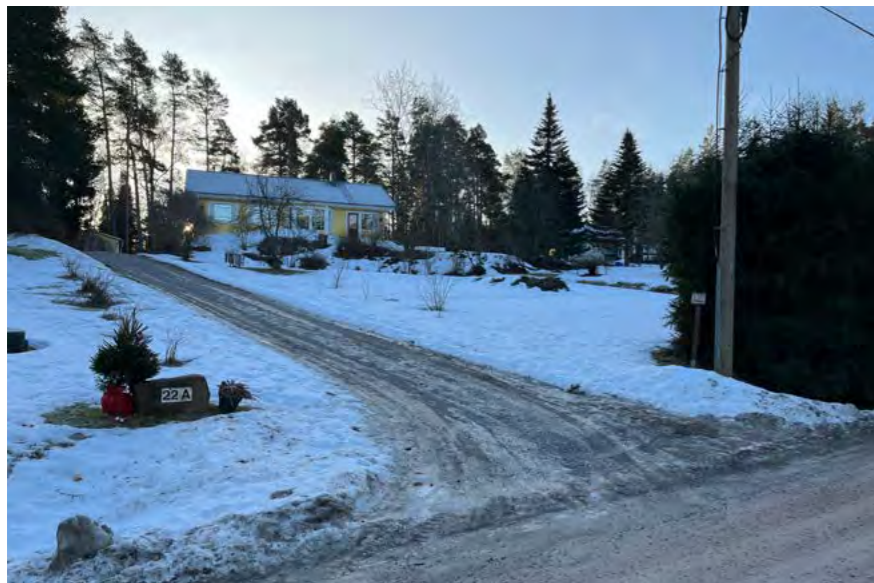
Kuva 27. Alueelle tyypillinen asuinrakentamisen pihapiiri: päärakennukselle kuljetaan pihan läpi, pihassa myös ainakin yksi talousrakennus, päärakennuksen ja kadun väliin jäävä alue hoidettua ja vehreää piha-alueita, jossa mahdollisesti myös jonkinlainen pensasaita tuomaan pihaan yksityisyyttä.

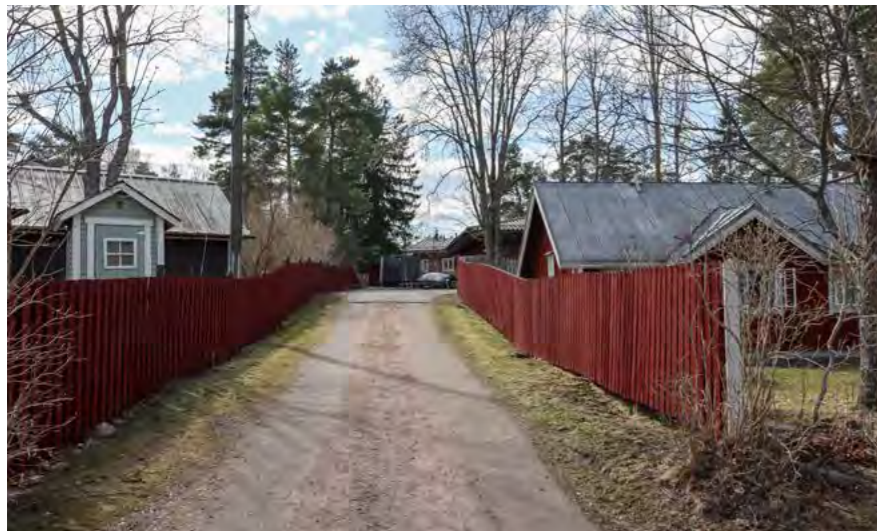
Kuva 30. Kiinteistöjen läpi kulkeva pihatie, jota on rajattu lauta-aidoin. Alueella on käytetty kasvillisuuden lisäksi erilaisia rakennettuja aitoja rajaamaan pihvoja.

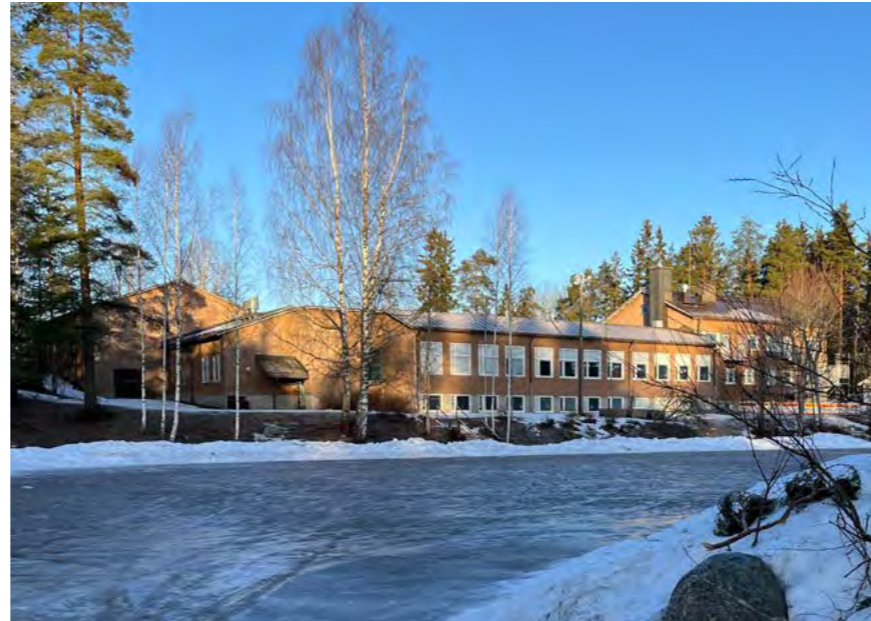
Kuva 31. Bobäckin koulurakennus lounaasta, pelikentän toiselta puolen kuvattuna. Edustalla koulun vanhin, 1950-luvulla rakennettu osuus. Osuus avautuu aikakaudelle tyypillisesti valoisaan ilmansuuntaan, näyttäytyy avoimessa maisemassa edukseen sekä jättää taakseen suojaisan piha-alueen.

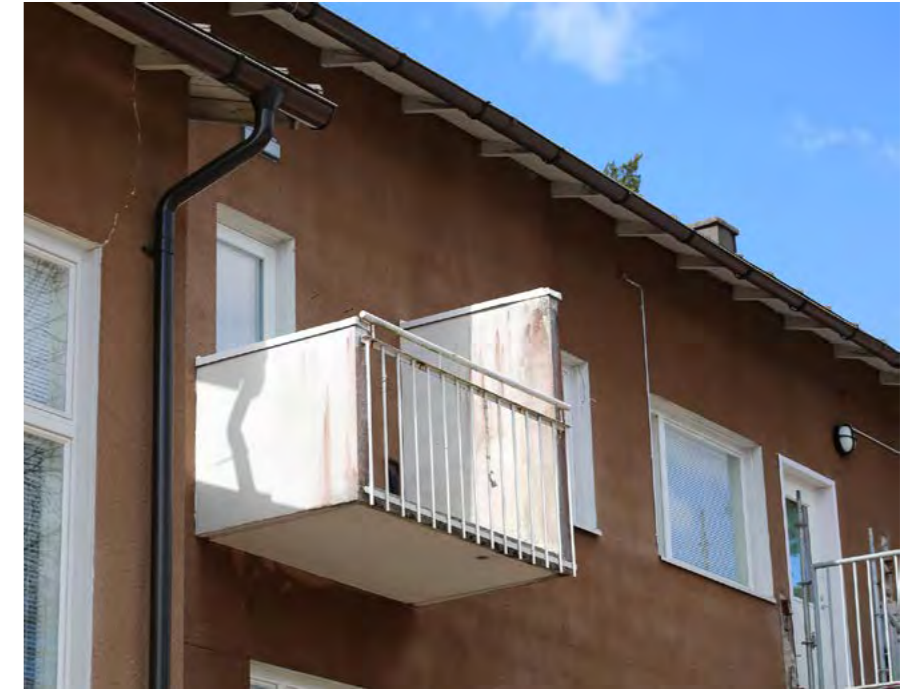
Kuva 32. Parvekkeita koulurakennuksen vanhimmassa osassa. 50-luvulla oli tyypillistä sijoittaa koulun henkilökunnan asuntoja koulurakennukseen tai sen yhteyteen.

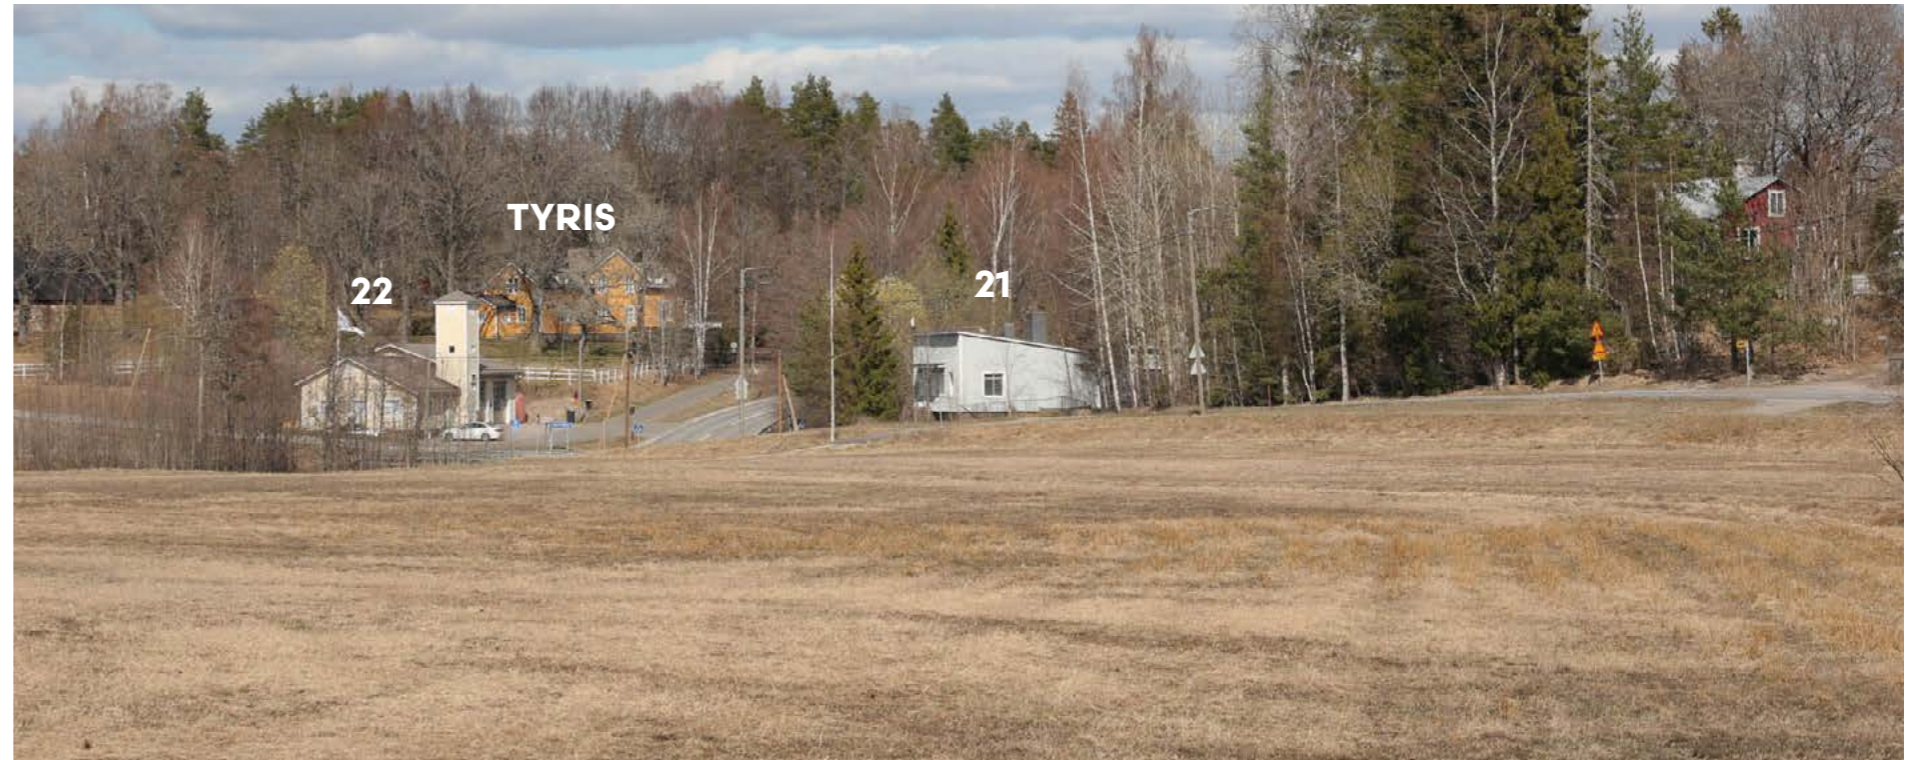
Kuva 37. F.B.K ja vanha Osuuskauppa Masalantien maisemassa. Taustalla näkyy myös iso keltainen rakennus: Tyriksen kartano.

F.B.K perinteisine letkunkuivatustorneineen on merkittävä maamerkki sekä maisemallinen elementti Luoman kylässä ja Masalantien varrella. Vaalean keltaiseksi maalattu, vaakalautaverhoiltu rakennus jakautuu kahteen osaan, ns. toimisto- sekä autotalliosaan, joidenka välistä kohoaa letkutorni. Eri vuosikymmenillä rakennetut osat muodostavat kuitenkin yhdessä niitä yhdistävän tornin kanssa yhtenäisen kokonaisuuden.

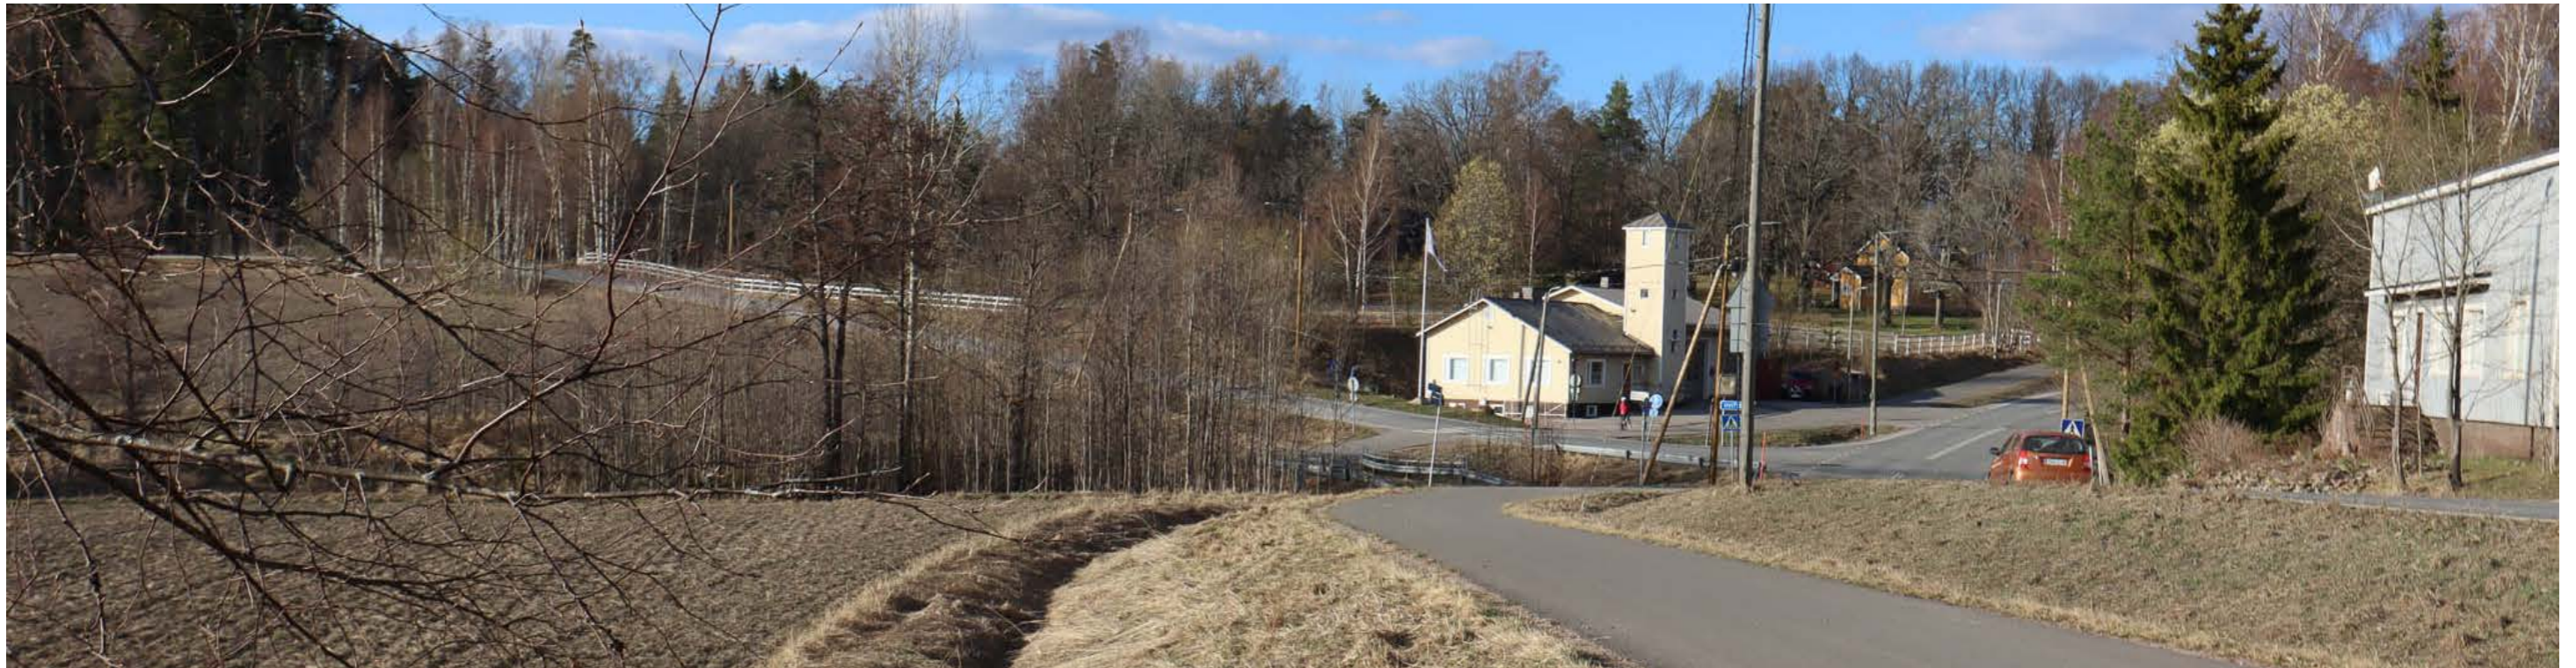
Kuva 40. F.B.K Masalantien maisemassa, oikeassa reunassa entisen Osuuskaupan rakennuksen kulma.

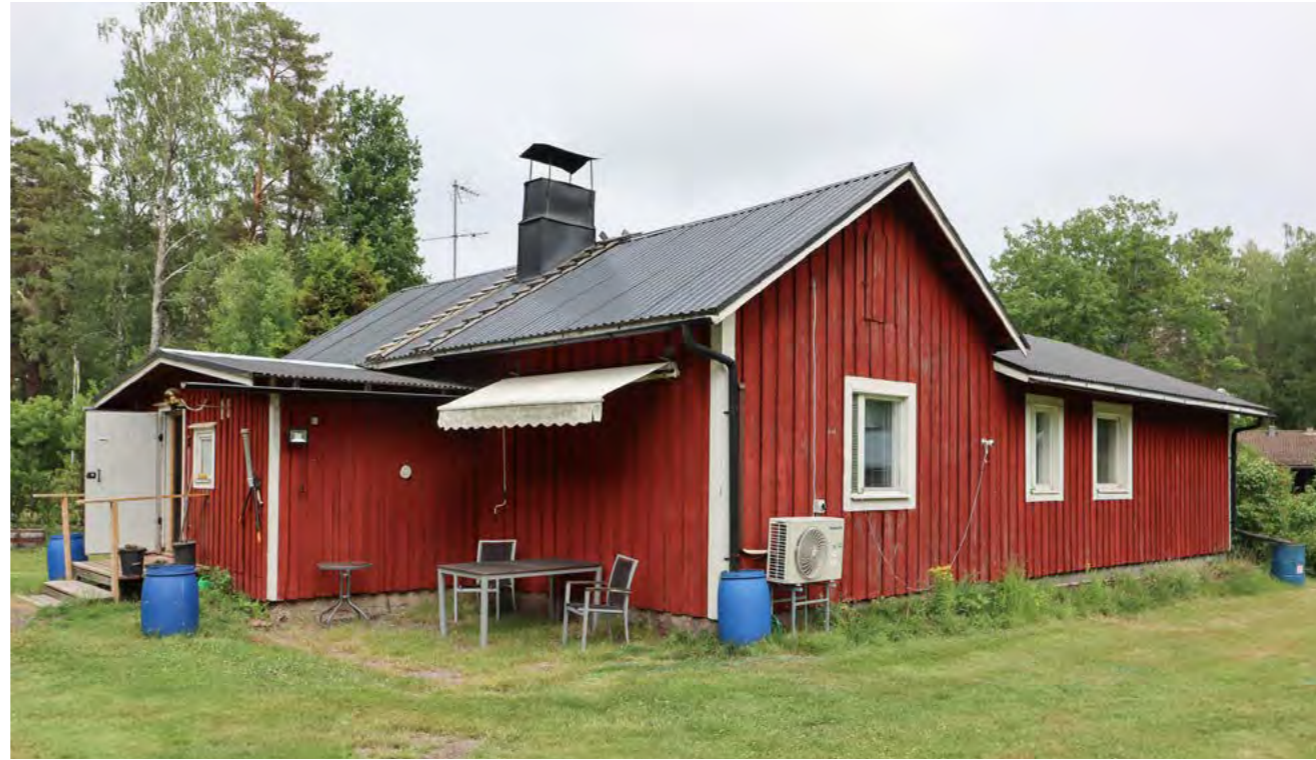
Kuva 41. Rönnkulla, palstatilan luonnonkiviperustuksisen ja savupiipullisen keskiosan asuintiloja on laajennettu myöhemmin L:n muotoiseksi.

Rönnkullan tila on lohkottu Jofsin tilasta vuonna 1914 ja sen päärakennus on valmistunut jonkin aikaa tämän jälkeen, noin 1920. Rakentamistavaltaan ja tyyliltään Rönnkulla on ennemminkin pientila kuin huvila, vaikka huvila-aikakauteen ja huvilavyöhykkeeseen sijoittuukin. Pihapiirissä sijaitsee myös toinen 1900-luvun alkupuolen asuinrakennus, joskin molempia on sittemmin muutettu.

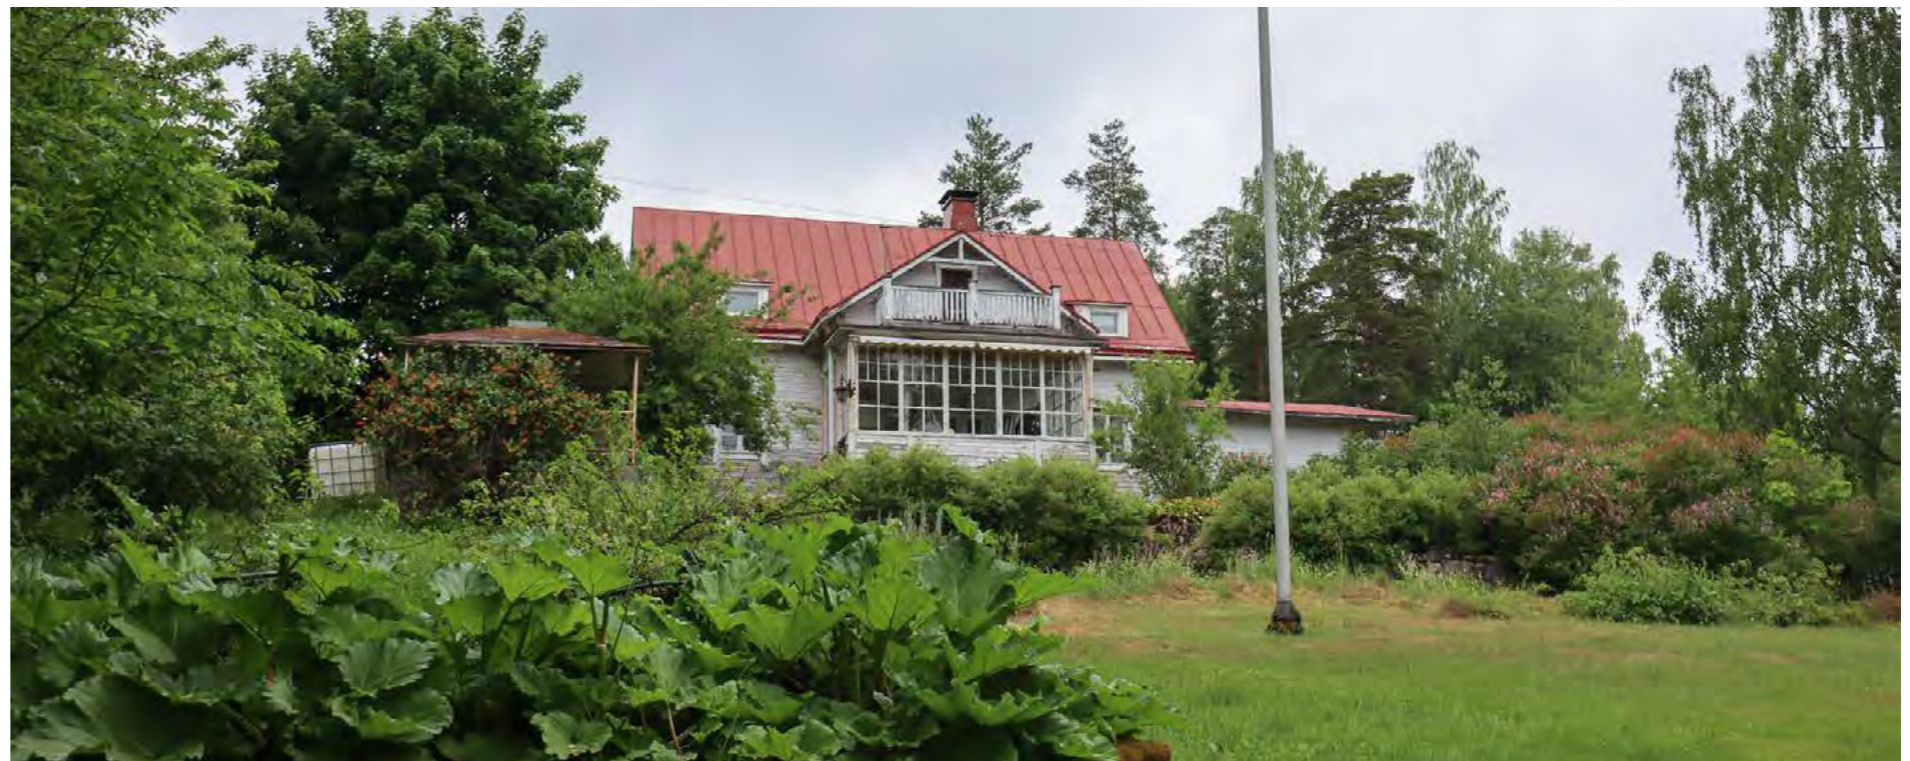
Kuva 42. Granboda, huvilan vasemmalla puolella oletettavasti 50-luvulla lisätty teräsputkirakenteinen huvimaja ja oikealla puolella 50-luvun betoniperustuksinen matalampi laajennusosa, joka toimii mm. sisäänkäyntinä myöhemmin pihalle tehdyn parkkipaikan puolelle.

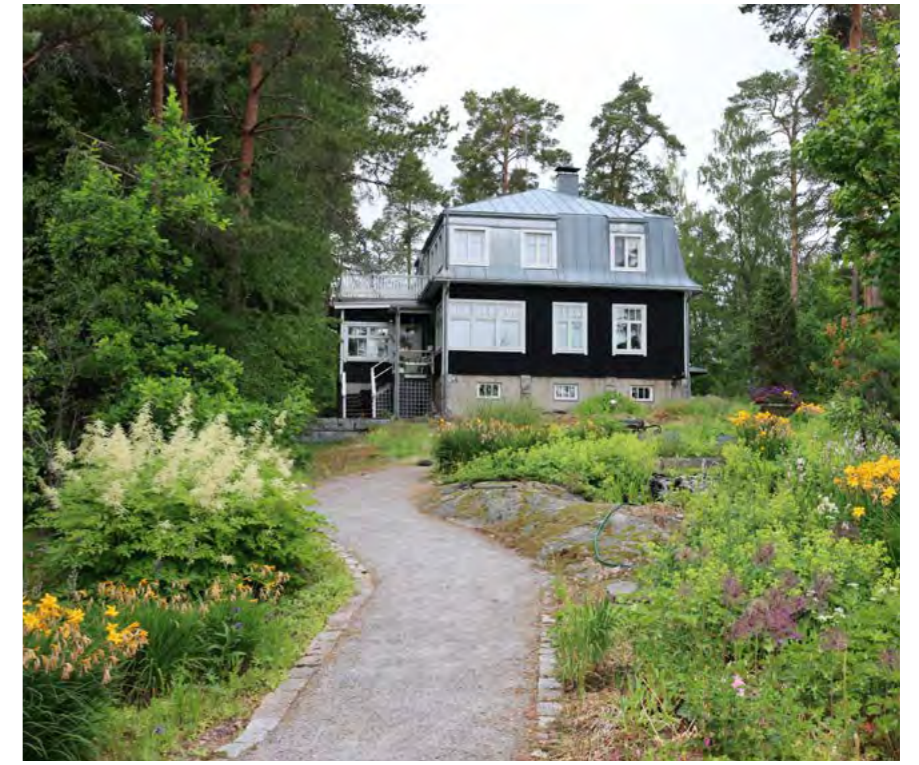
Kuva 52. Soltorp ja puutarhaa.

Rakennus on korkea 2-kerroksinen asuinrakennus aumatulla taitekatolla ja siinä on lisäksi osin maanpinnan yläpuolelle sijoittuva kellarikerros. Sen julkisivumateriaaleja sekä ikkunat on uusittu. Rakennuksen pihapiirissä on hyvin hoidettu puutarha kukkaistutuksineen.

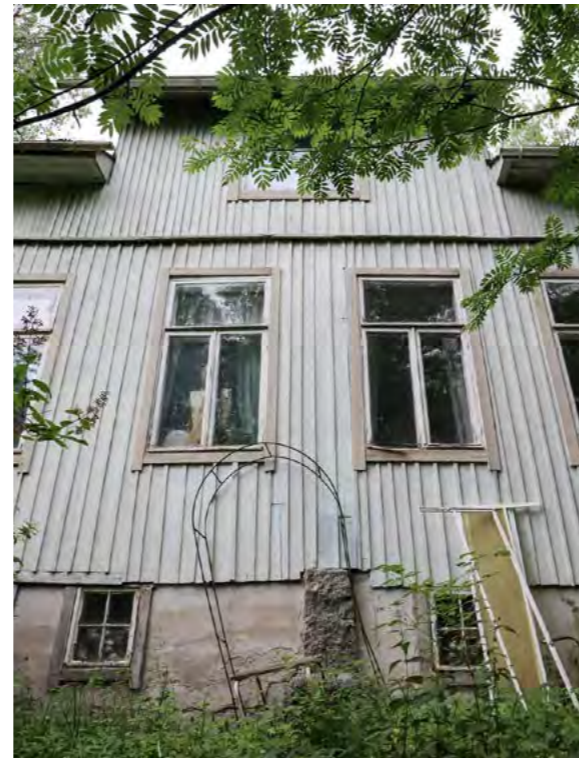
Kuva 56. Furubacka N:o 2, erilaisia vanhoja ikkunoita.

Masalantien itäpuolella sijaitseva pienehkö satulakattoinen asuinrakennus lienee siirretty paikalleen 1920-luvulla (Backman). Rakennuksessa on 1,5 kerrosta ja kellari sekä erityyylisiä vanhoja ikkunoita.

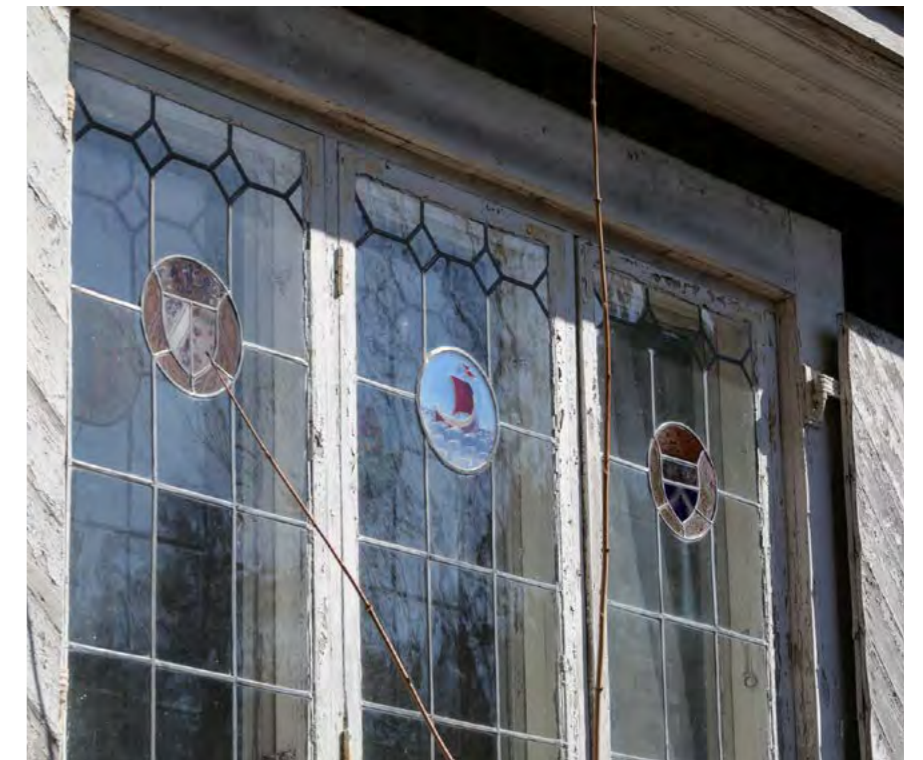
Kuva 62. Johnsesin ikkunadetaljikkaa.

1,5-kerroksisen asuinrakennuksen yksityiskohtana voidaan mainita sen eteläjulkisivulla olevat, oletettavasti alkuperäiset lyijylasit vaakunoin ja meriaiheihin koristeltuna.
