## TASSUMÄEN MAISEMA- JA KULTTUURIYMPÄRISTÖSELVITYS

10.10.2023, lisätty 10.4.2024 kohteen ”Johnses” saunarakennuksen tietoja

**TENGBOM OY**

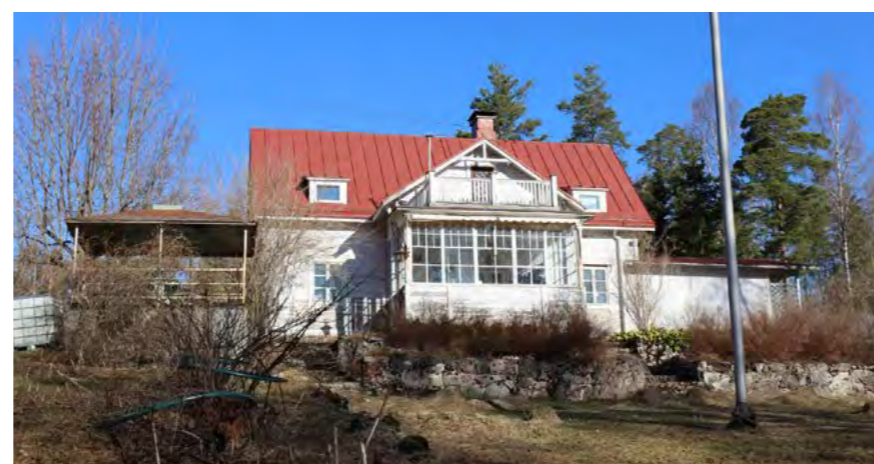
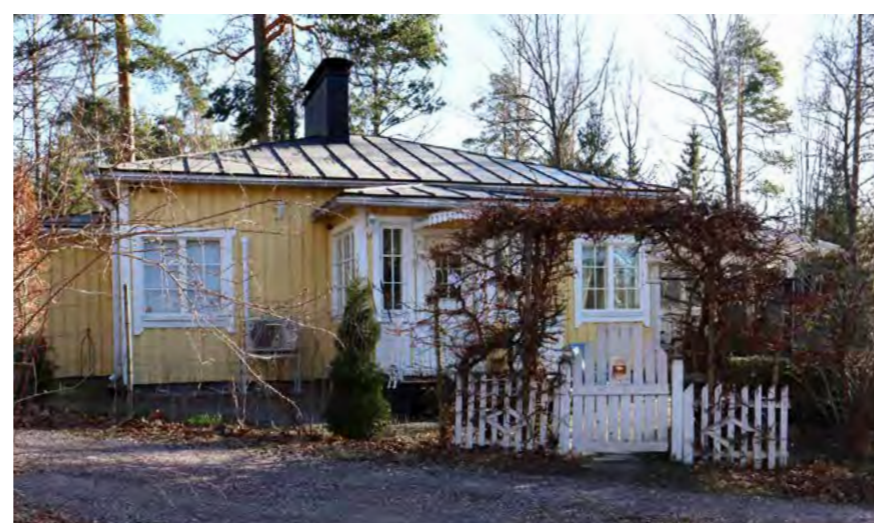
Kuva 64. Granboda päärakennus (yllä, 14a) ja Granboda uudempi asuinrakennus (alla, 14b).

Granboda puuhuvila on oletettavasti valmistunut 1920-luvulla. Se jäi Porkkalan vuokra-alueen sisään ja on yksi vuokra-aikana Neuvostoliitolle kuuluneista rakennuksista. Kiinteistön omistaa nykyisin Asunto Oy Kirkkonummen Granboda ja yhtiöön kuuluu myös viereinen 50-luvulla valmistunut 1-kerroksinen aumakattoinen asuinrakennus.

Granboda sijoittuu Masalantien huvilavyöhykkeeseen rinnemaastoon. Pihapiiri on aiemmin rajautunut metsään, mutta nykyisin sitä reunustaa uudempi rakentamien ja vaihteleva kasvillisuus. 1,5-kerroksisen huvilarakennuksen näyttävin arkkitehtoninen elementti on rakennuksen kaakkoisjulkisivulle sijoittuva isokokoinen frontoni avoparvekkeineen ja sen alle jäävä lasikuisti, jolta on näkymä pihapiiriin puutarhaan ja alemmas niitylle, entisille viljelmille. Rakennusta on laajennettu koillisjulkisivultaan matalammalla sisäänkäyntiosalla nykyisen parkkipaikan suuntaan. Asunto-osakeyhtiön toinen rakennus (14b) jää selkeästi huvilarakennusta pienemmäksi.

Granbodan päärakennuksella (14a) on maisemallista arvoa Masalantien / Suuren Rantatien varteen sijoittuvana huvilana ja osana huvila-/palstatilavyöhykettä sekä rakennushistoriallista arvoa kohtalaisen hyvin aikakautensa edustajana säilyneenä rakennuksena laajennusta lukuun ottamatta.

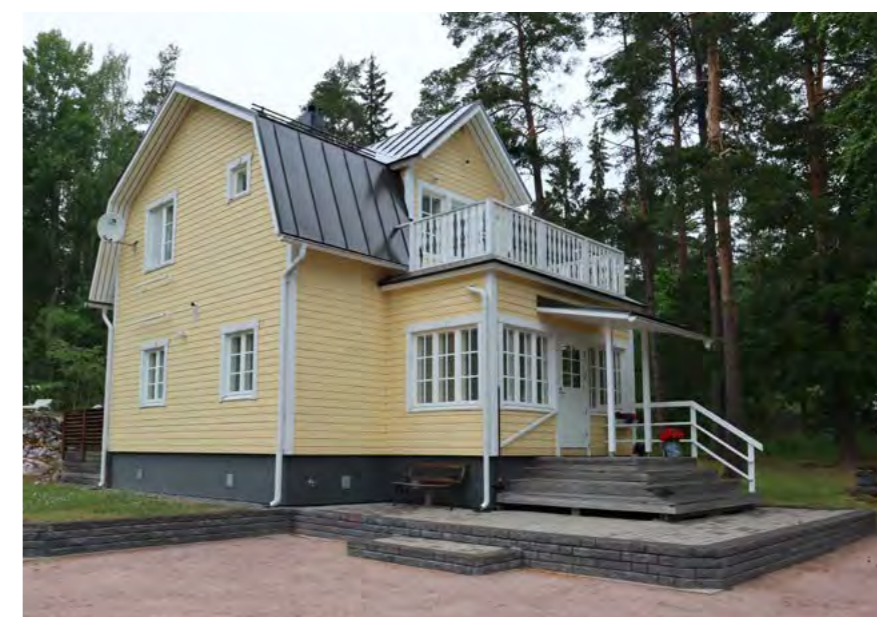
Kuva 66. Sommarhem II uudisrakennus.

Sommarhem-huviloita oli aikanaan kaksi kappaletta, joista pienempi, Sommarhem II on jossakin vaiheessa 2000-2010-luvulla purettu ja korvattu vuonna 2019 valmistuneella mansardikattoisella, vanhaa tyyliä ilmentävällä uudisrakennuksella.

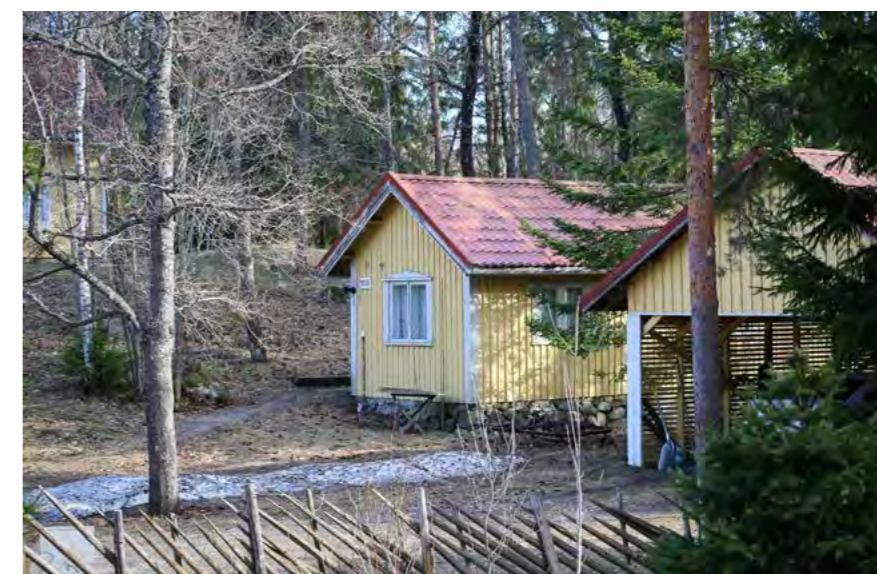
Kuva 81. Solberg, piharakennuksia, entinen Solbackan saunarakennus on luonnonkiviperustuksinen.

Päärakennus on valmistunut 2000-luvulla. Yksi piharakennuksista on entinen Solbacka:n saunarakennus, joka on mahdollisesti rakennettu Solbacka:n päärakennuksen kanssa samoihin aikoihin.

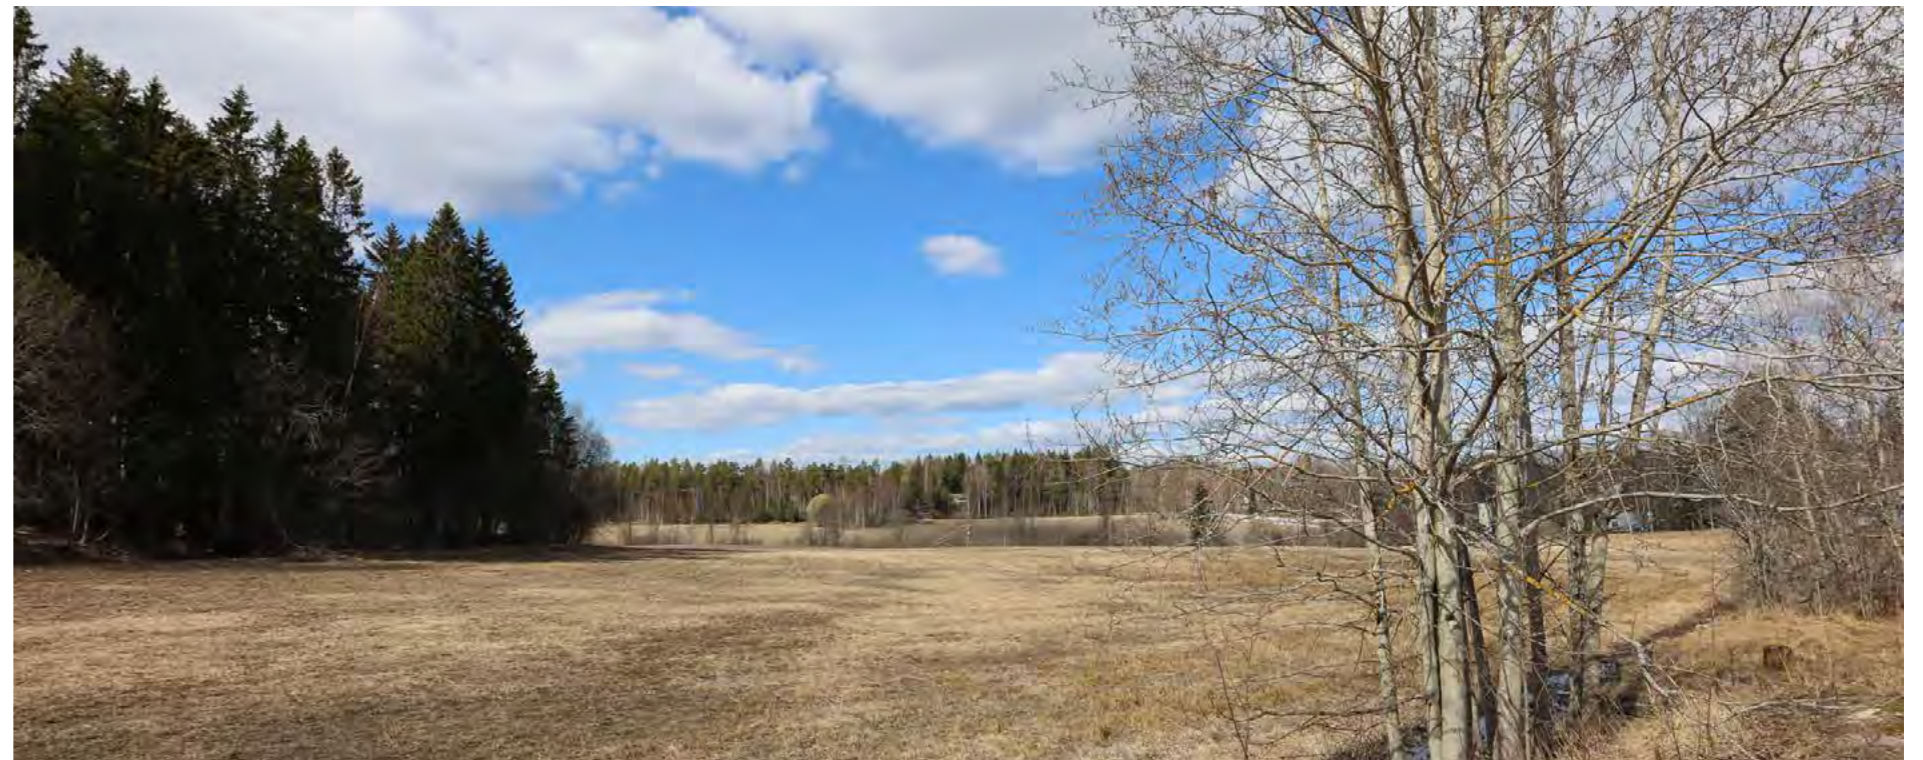
*Kuva 91. Pellon reunaa kiertävältä Gränsnäsiintieltä avautuu pitkiä näkymiä viljelymaisemaan.*

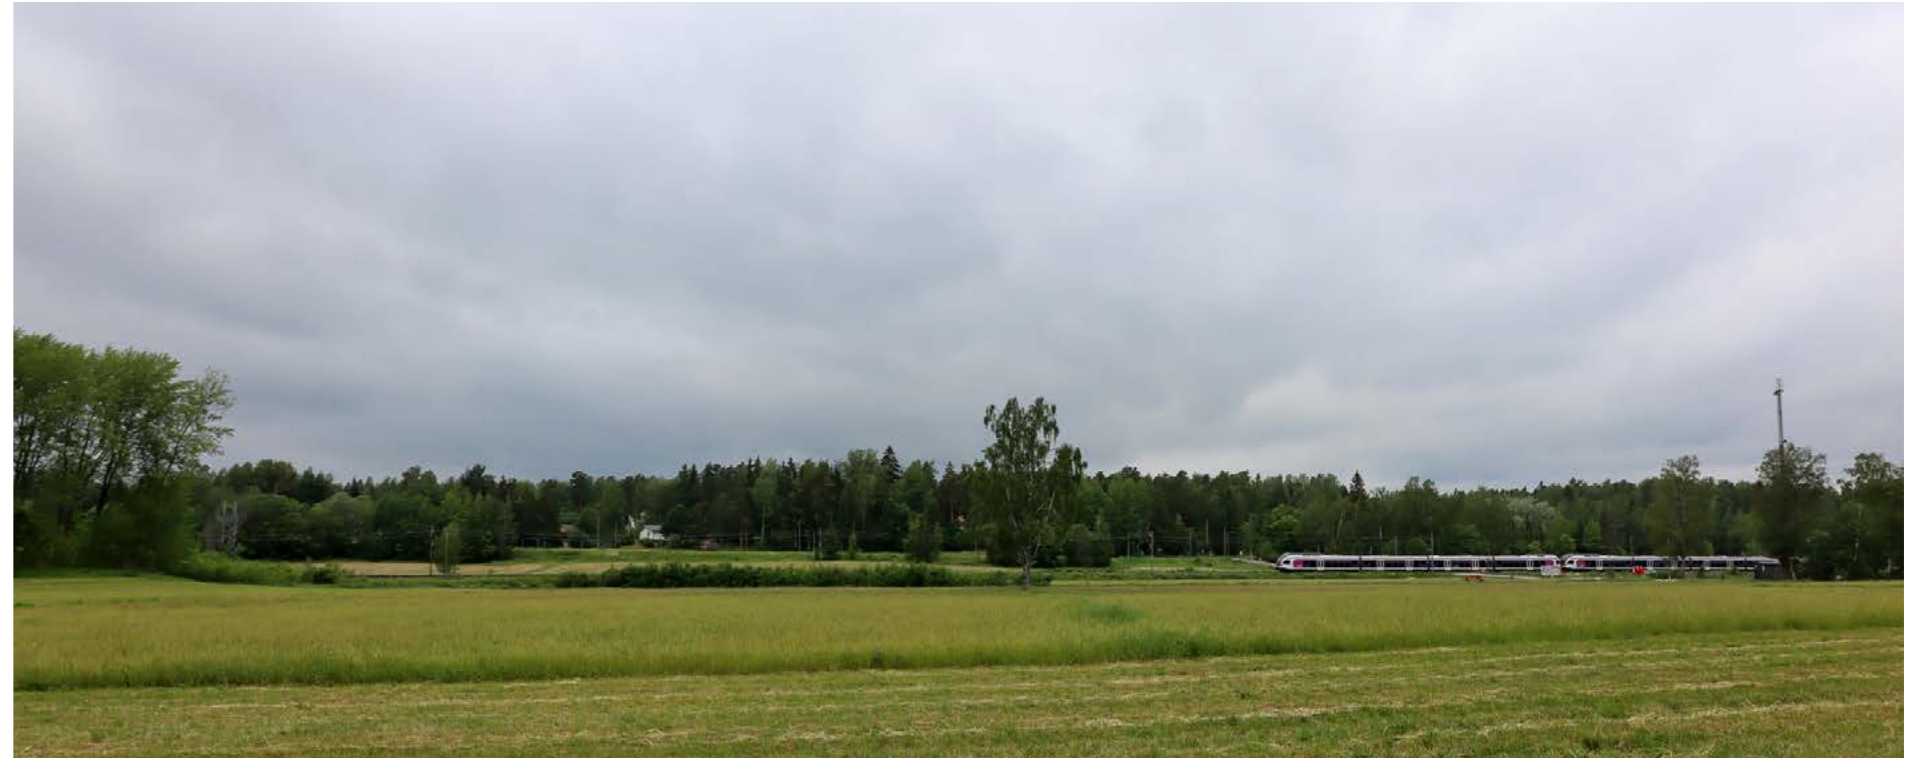
Kuva 95. Näkymä selvitysalueelle idästä junaradan takaa, Kehä III reunalta. Masalantien puusto muodostaa maiseman siluetin. Huvilat pilkahtelevat puiden lomasta.

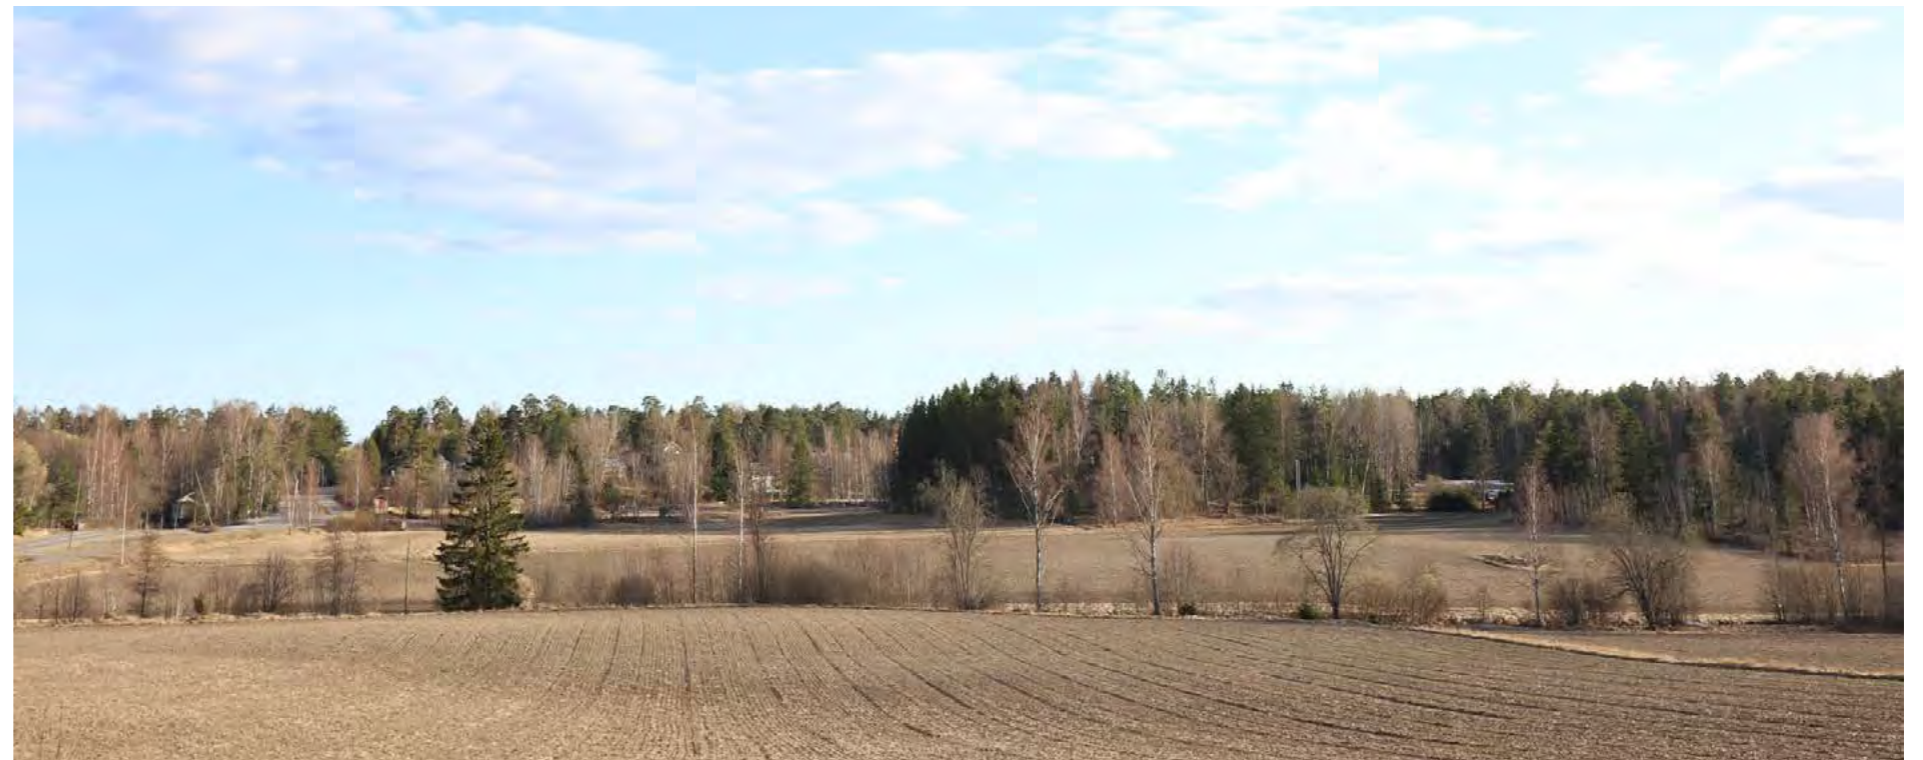
Kuva 96. Selvitysalueen maiseman siluetti näkyy Hvitträskintielle.

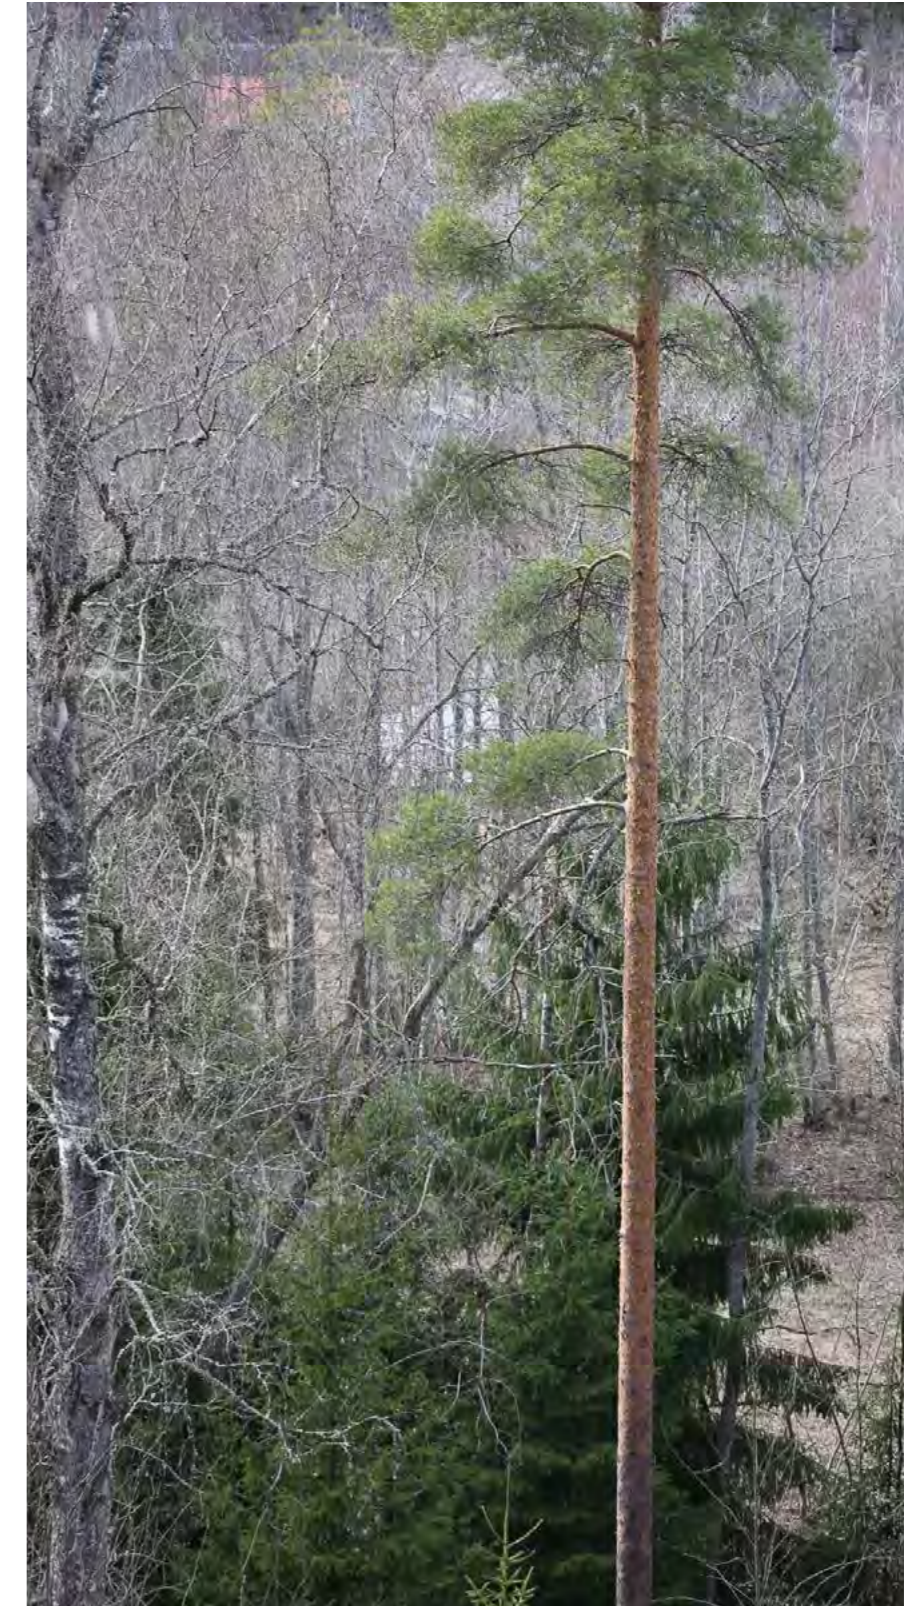
Kuva 99. Alueen näkymiä voidaan kehittää tulevan maankäytön suunnittelun yhteydessä. Maiseman korkeilta paikoilta voidaan maisemanhoidollisilla toimenpiteillä avata harkitusti kapeita näkymälinjoja avoimeen maisemaan.

Selvitysalueen maisemarakenne koostuu kallioisista selännekumpareista ja matalimmista laaksoalueista, joiden kasvillisuus on rehevämpää. Kumpareilta avautuu lehdettömänä aikana kapeita pitkiä näkymälinjoja avoimeen peltomaisemaan. Kallioselänteiden puusto on kitukasvuista ja harvaa, mutta rinteet kasvavat paikoitellen tiheää lehtipuustoa. Näitä näkymiä voidaan tulevaisuudessa hyödyntää ja kehittää, avaten niitä harkitusti nuorempaa lehtipuustoa harventamalla, jolloin paikallinen maisema rikastuu.

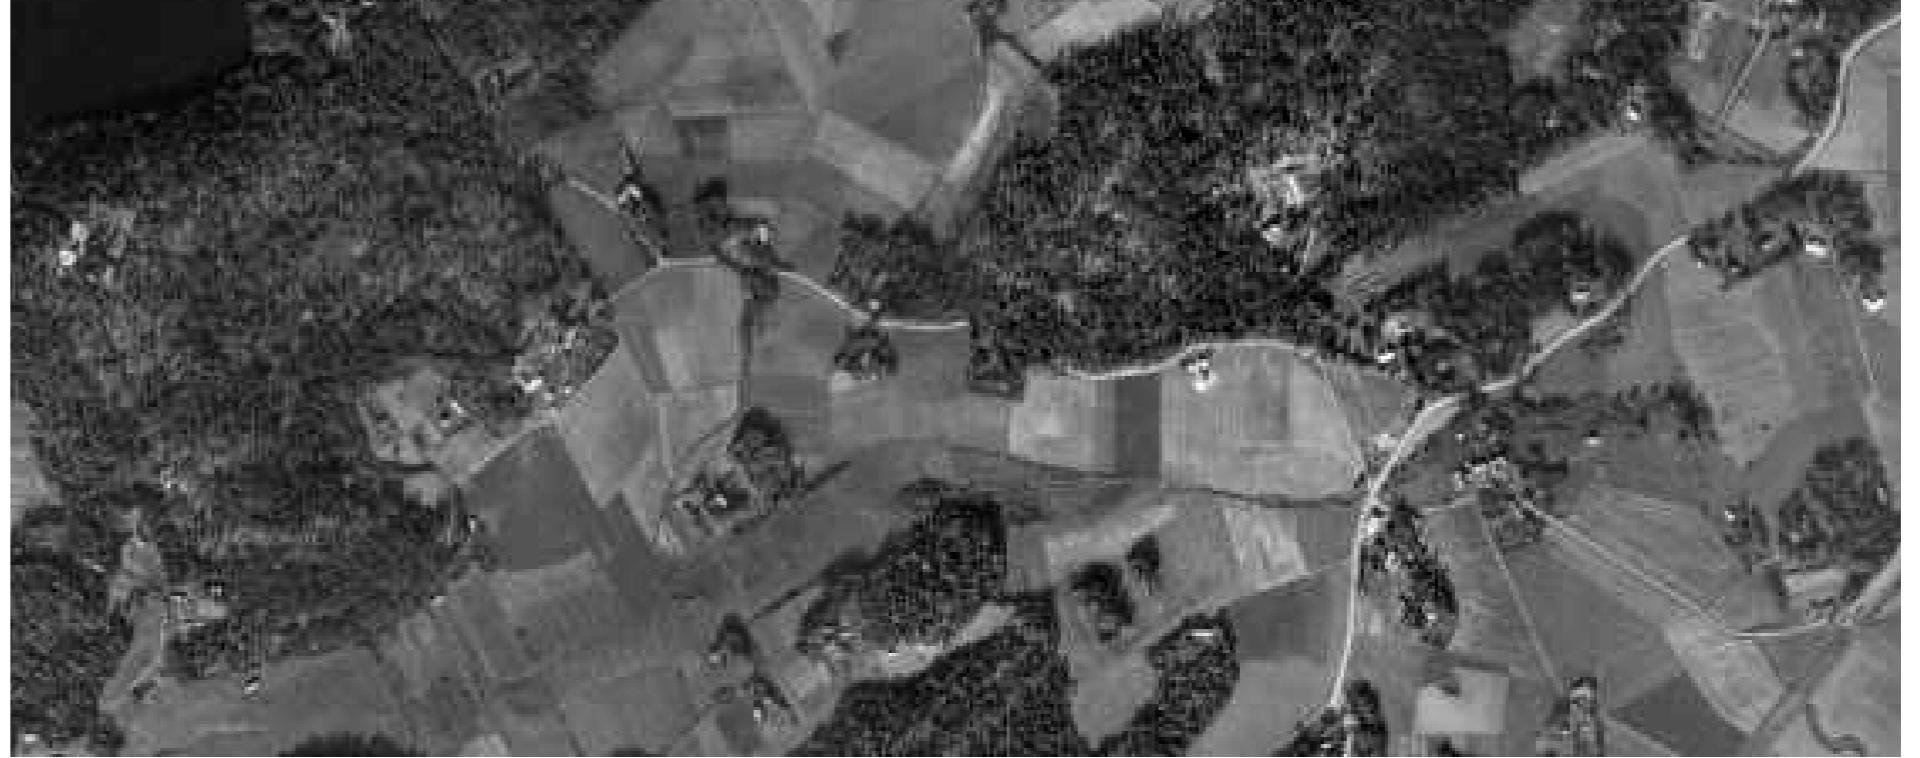
Kuva 100. Ilmakuva vuodelta 1944. Bobäck bäckenin ympäristö oli laajasti viljelyssä ja pellot jatkuivat idässä Espoolahdelle saakka. Nykyisin ojan ympäristö on huomattavan rehevöitynyt ja osa entisistä pelloista on metsittyneet ja osa otettu rakentamiskäyttöön. (MML, Avoimet aineistot, Historialliset ilmakuvat)

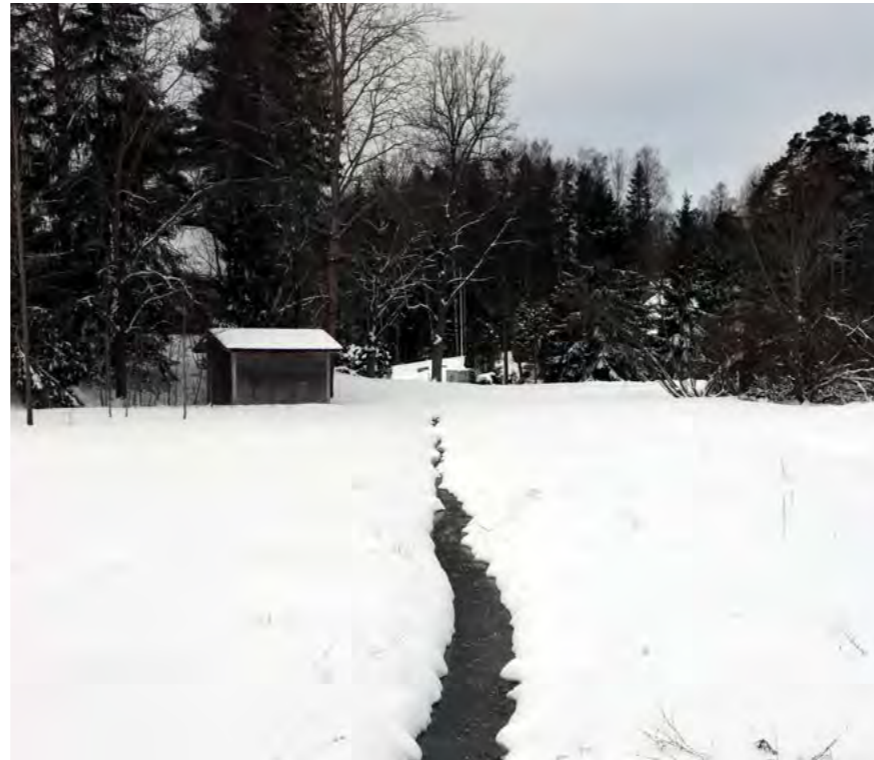
Kuva 101. Alava pieni niitty huvila-alueella toimii myös hulevesien reittinä.

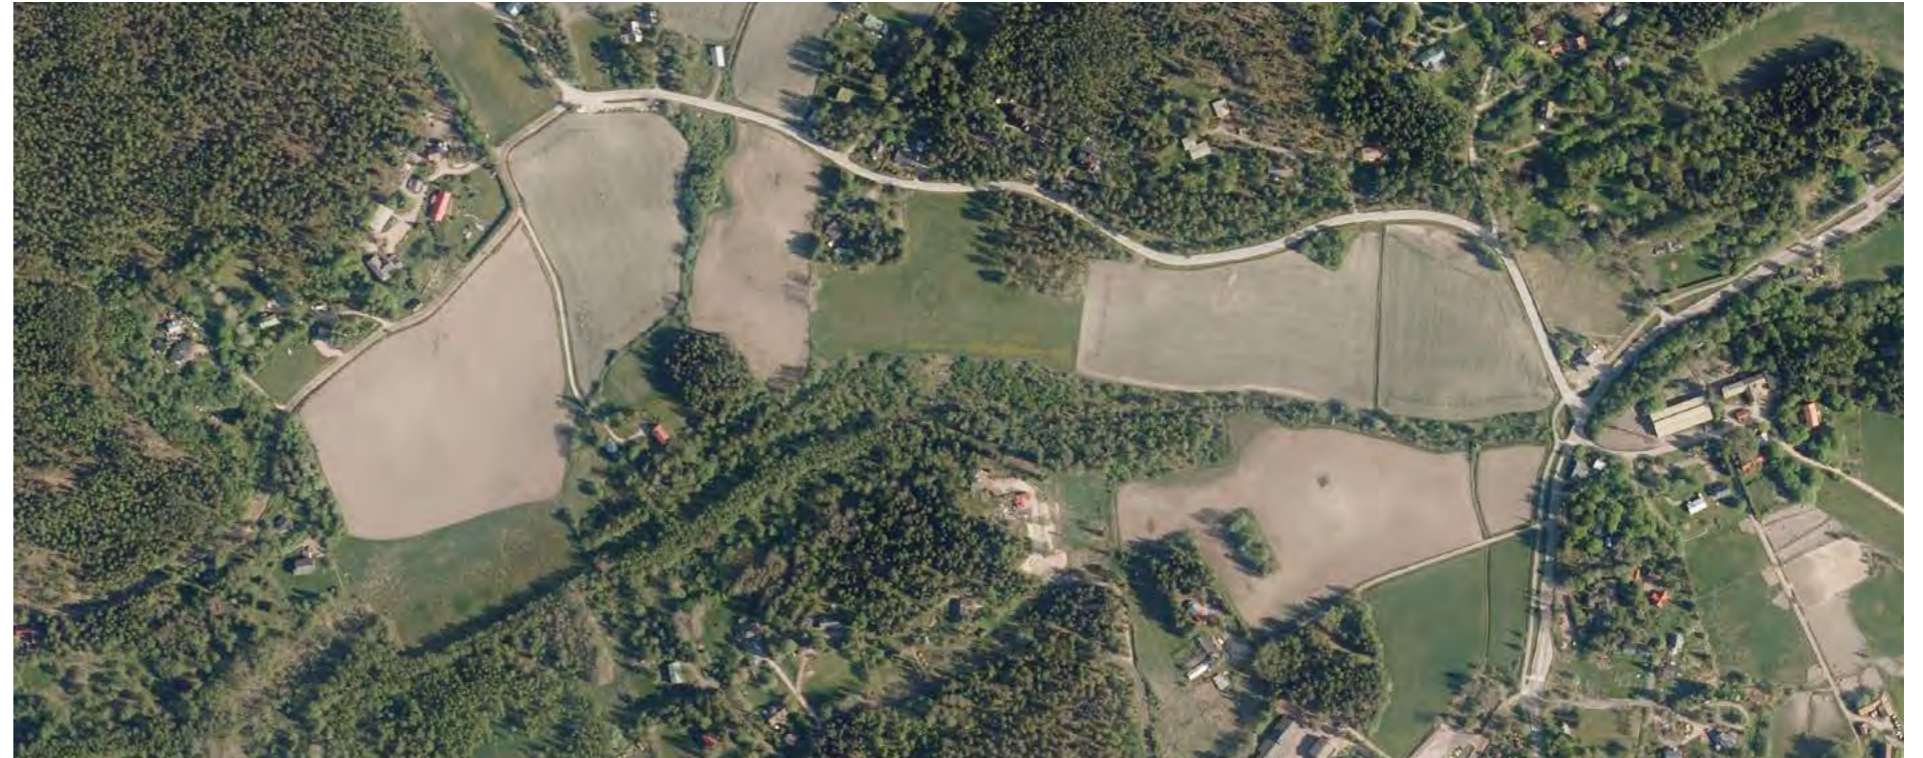
Kuva 103. Bobäck bäckenin puron varren kasvillisuus on vuosien varrella rehevöitynyt huomattavasti 1940-50 -lukujen tilanteesta (edellisen sivun kuva).

Pellon ja Bobäck bäckenin välinen kasvillisuus on rehevöitynyt huomattavasti vuosikymmenten saatossa. Rantavyöhykkeellä kasvaa lehtipuustoa ja pensaikkoa, joka länteen Hvitträskin suuntaan mentäessä levenee metsiköksi. Alue on aikaisemmin ollut rantaan saakka viljelykäytössä ja avoimena, jolloin myös näkymät ovat olleet avarampia. Nykyisin vesistöjen rantavyöhykkeillä suositellaan kuitenkin säilytettävän kasvillisuutta, jolloin se imee ja puhdistaa vesistöön valuvia vesiä. Kasvillisuus muodostaa myös ekologisen käytävän alueella liikkuville eläimille.

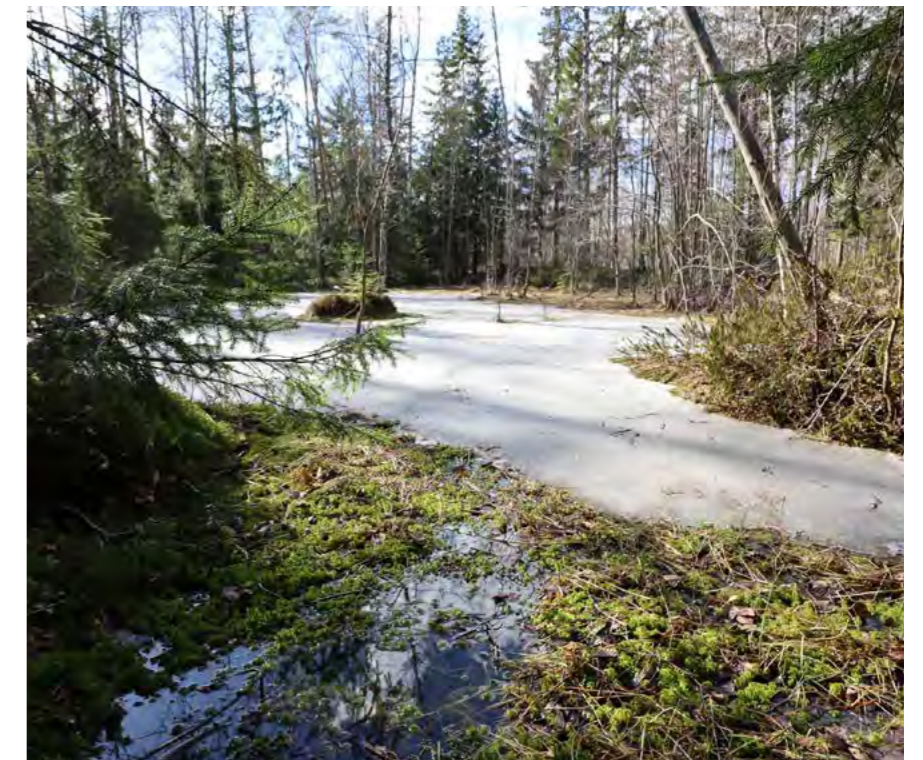
Kuva 105. Selänteiden väleissä on paikoitellen laajoja kosteikkoja. Alueelle ollaan laatimassa luontoselvitystä.

Selvitysalueen selänteiden väleihin jää paikoitellen matalampia kohtia, joihin on muodostunut kosteikkoja. Nämä alueet ovat ekologiaaltaan monimuotoisempia ja niiden ekosysteemit ovat herkempiä muutoksille. Alueen luontoarvoja kartoitetaan tarkemmin erillisessä selvityksessä.

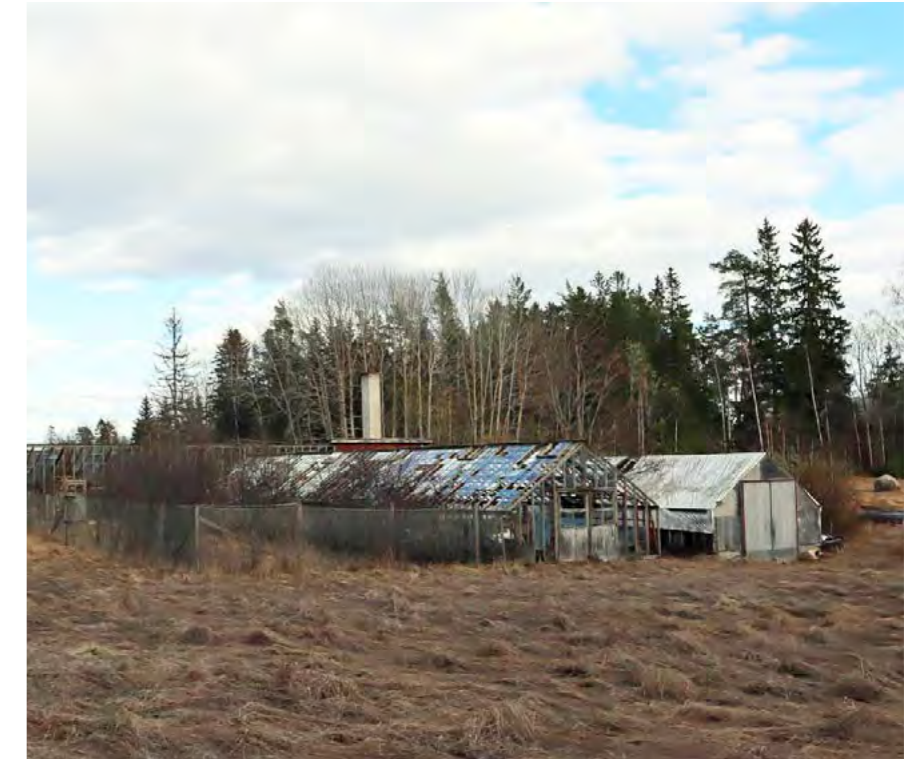
Kuva 107. Bobäckin koulun luoteispuolella on kaksi vanhaa ja ränsiä kasvihuonetta, jotka ovat olleet käytössä 1950-luvulla.

Puutarhaviiljely palstoilla ja kasvihuoneissa on ollut alueella tyypillistä 1900-luvun puolivälissä. Selvitysalueella koulun luoteispuolella sijaitsee kaksi hylättyä kasvihuonetta, jotka on rakennettu 1940-50 -luvulla. Kasvihuoneet näkyvät vuoden 1954 ilmakuvassa. Kasvihuoneita on sijainnut myös muualla alueella. Vuosien 1944 ja 1954 vuosien ilmakuvissa on Masalantien molemmilla puolin näkyvissä hedelmäviljelyyn liittyneitä puutarhapalstoja. Nämä kohteet ovat muistoja paikallisesta maatalouskulttuurista.

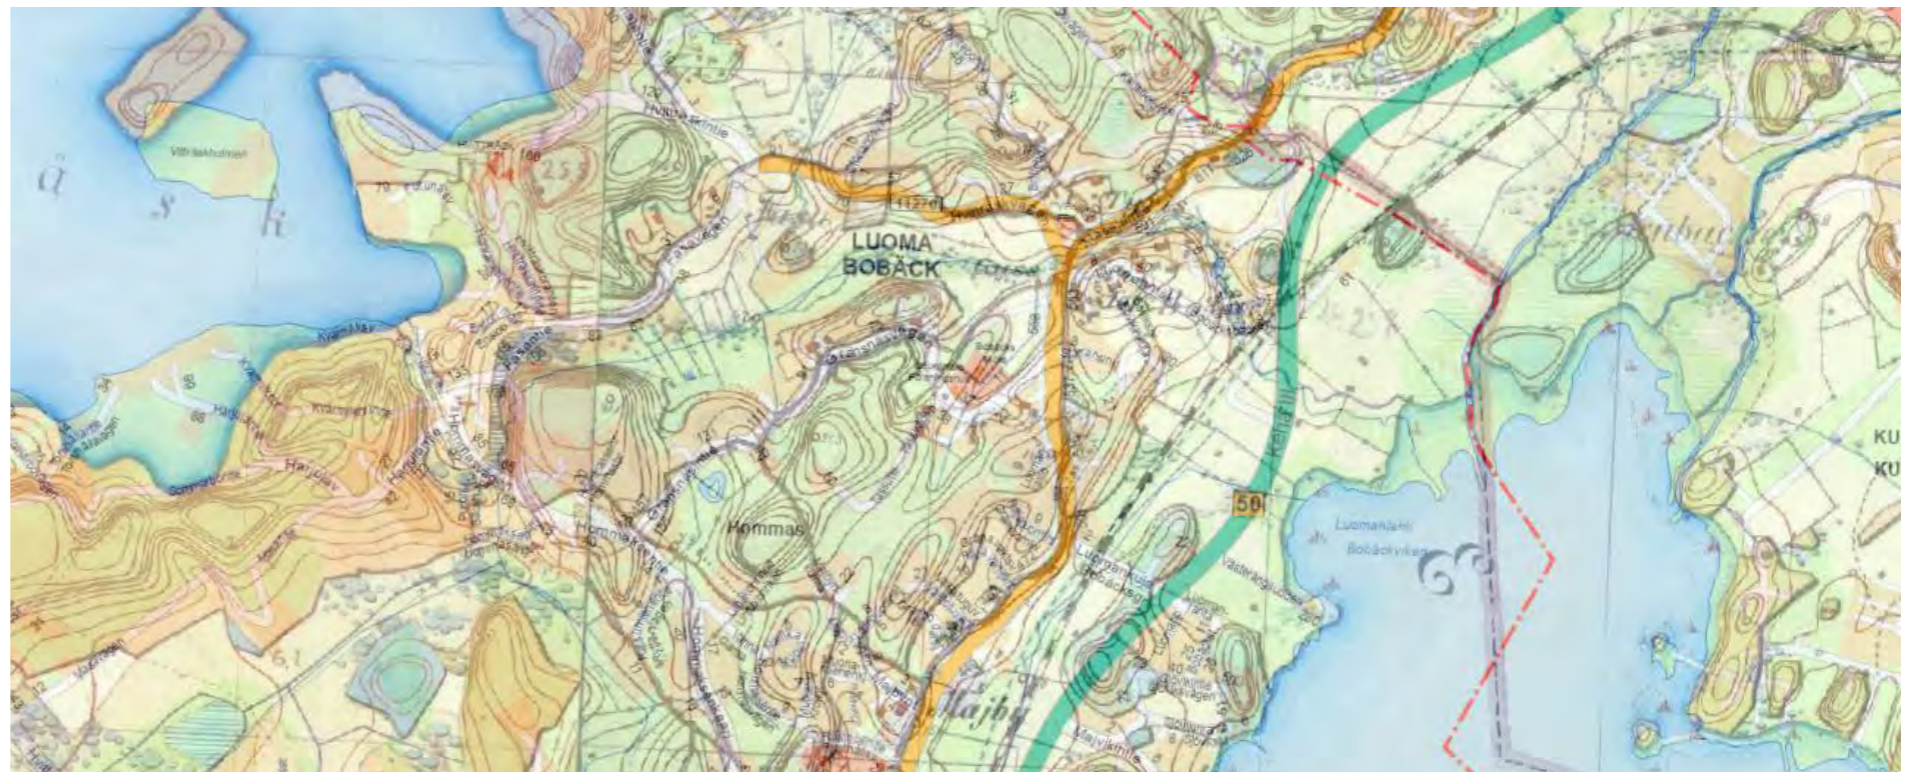
Kuva 108. Kuvassa karttayhdistelmä, jossa opaskartta sekä Senaatin kartta vuodelta 1870. Gränsnäsintien tielinjaus on pysynyt melko samana. Kuvasta voidaan huomata myös vanhoja alueen sisäisiä yhteyksiä. (Kuva: Kirkkonummen karttapalvelu, hakupäivä 19.6.2023)

Selvitysalueella on myös muita tieyhteyksiä, jotka näkyvät jo 1870-luvun Senaatin kartalla. Näitä reittejä ovat osat Gränsnäsintiestä ja Hommaksenkaaresta. Nykyinen Tassumäen kallio-selänteen pohjoisreunaa kulkevalta Gränsnäsintieltä on ollut yhteys Majbyntiehen ja Suureen Rantatiehen. Tielinjaukset ovat paikoitellen nykyisten reittien mukaisia ja paikoitellen eroavat niistä hieman.

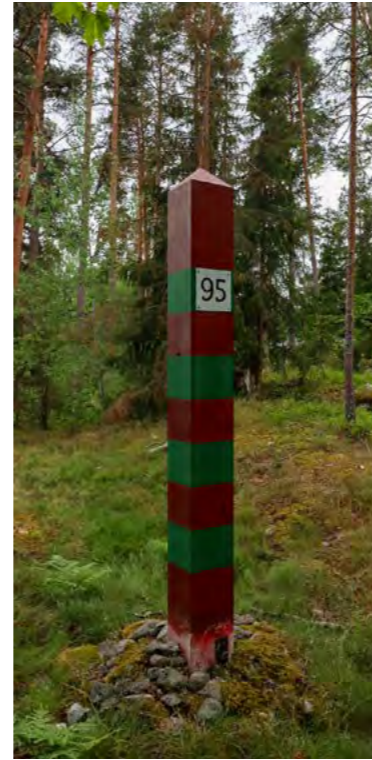
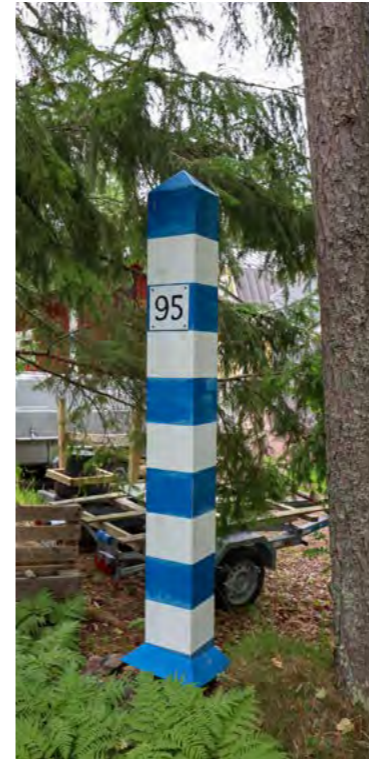
Kuva 109. Entistä Parenteesialueen rajaa merkitsevät uudehkot muistomerkit maastossa.

Selvitysalueen vanhoista ilmakuvista on nähtävillä, että selvitysalueen halki kulkevan Porkkalan vuokra-alueen raja näkyi maastossa aina 1990-luvulle saakka. Nykyisin kasvillisuus on peittänyt rajan lähes täysin, eikä se juuri erotu. Suomi joutui vuokraamaan alueen toisen maailmansodan yhteydessä Neuvostoliitolle vuosiksi 1944–1956.
