TASSUMÄEN MAISEMA- JA KULTTUURIYMPÄRISTÖSELVITYS LIITE 3: KOHDEKOHTAISET INVENTOINTIKORTIT

1 KOULU - BOBÄCK FOLKSKOLA

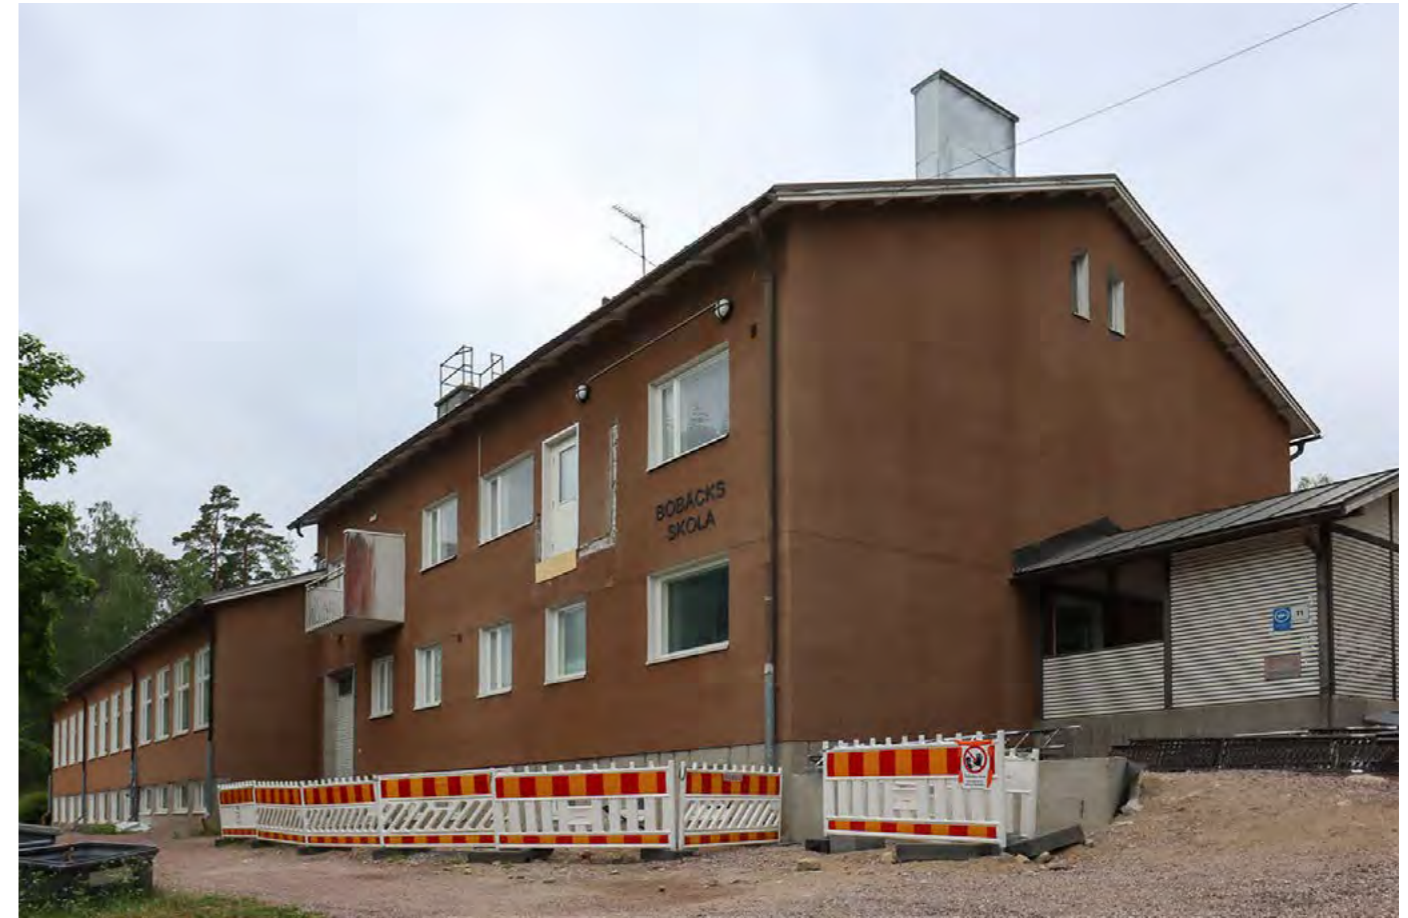
Muutosvaiheet: Laajennettu kahdessa vaiheessa, ensin L:n muotoiseksi 1980-luvulla, sitten U:n

muotoiseksi 2010-luvulla. Koulun alkuperäinen pääsisäänkäynti 50-luvun rakennusten nivelkohdassa

on suljettu kevyellä lautarakenteella, mahdollisesti samalla, kun koulu on saanut uuden sisäänkäynnin

80-luvun laajennuksen yhteydessä sisäpihalle.

Erityispiirteet: Maisemaan näkyvimmällä julkisivulla, alkuperäisen pääsisäänkäynnin yläpuolella, on

kaksi kevyttä betonirakenteista parveketta, joista toinen on juuri poistettu.

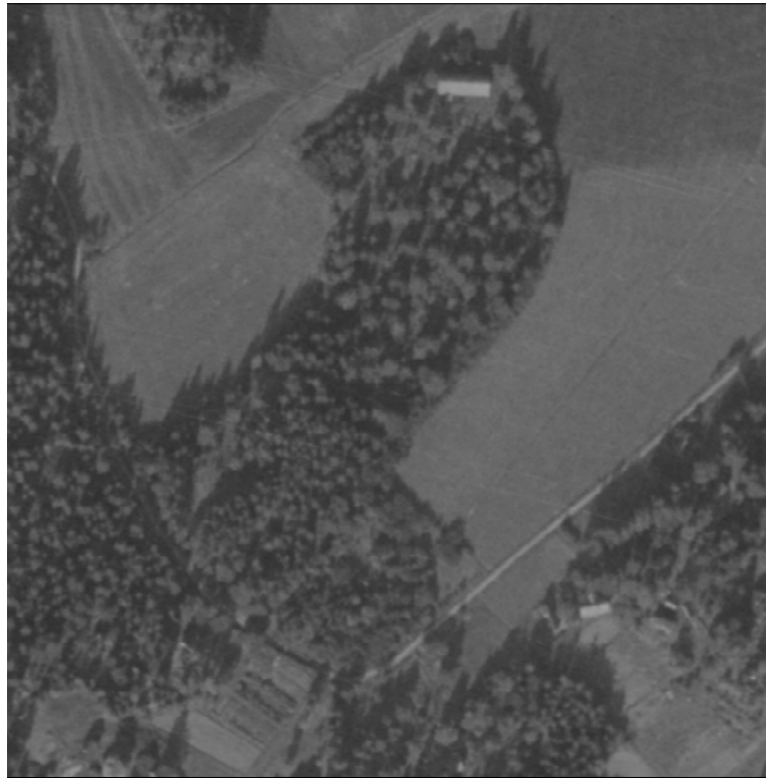
Kuva 2. Ilmakuva 1954-56 maanmittauslaitos. Urheilukentän paikalla peltoa ja metsää.

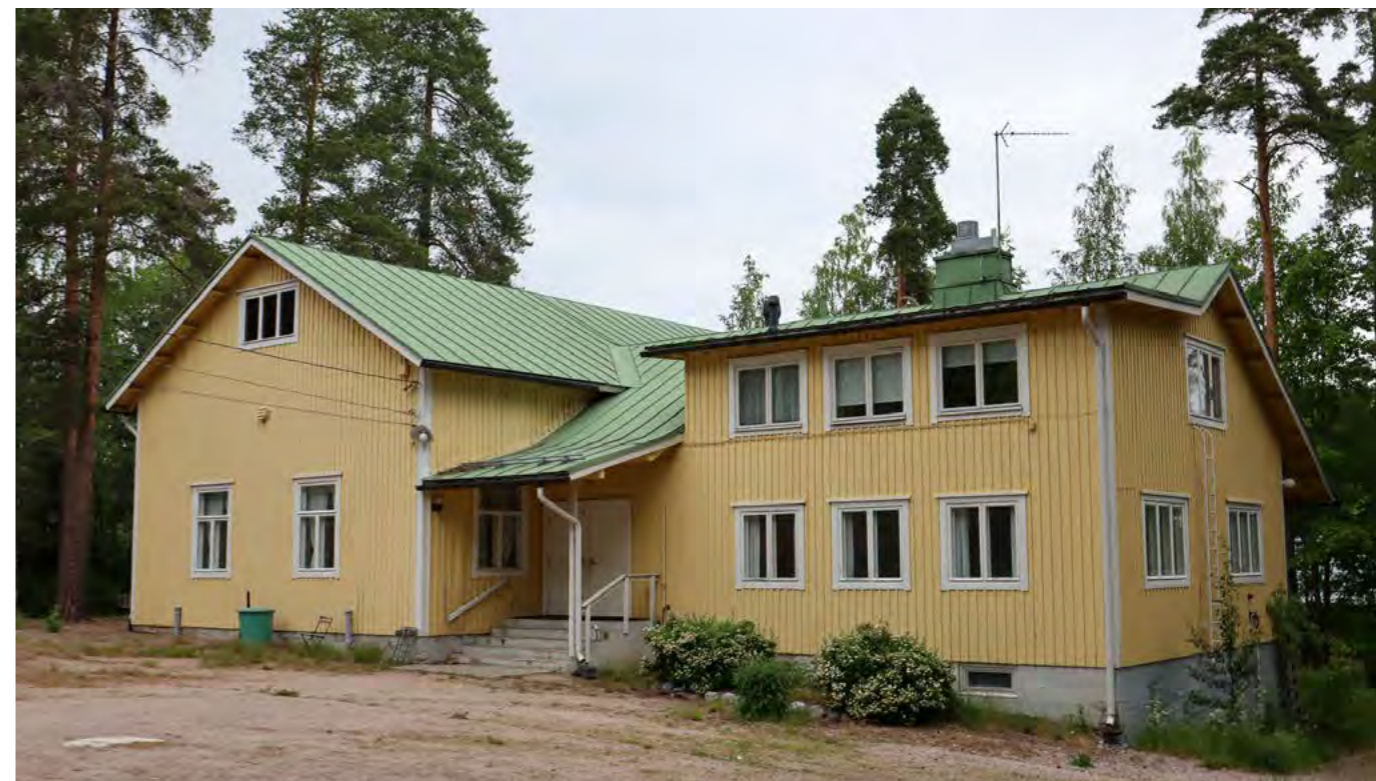
Perustus: betoni, lautamuotit näkyvissä

Runko: hirsi

Vuoraus: rimalaudoitus

Ulkovärit: julkisivut keltaiset valkoisilla ikkunanpuitteilla, nurkkalautoilla, räystäslautoituksella ja ulko-ovilla, harmaa sokkeli, vihreä katto

Katonmuoto ja kate: juhlasalilla harjakatto, siivessä harjakatto taitetulla lappeella, saumapeltikate

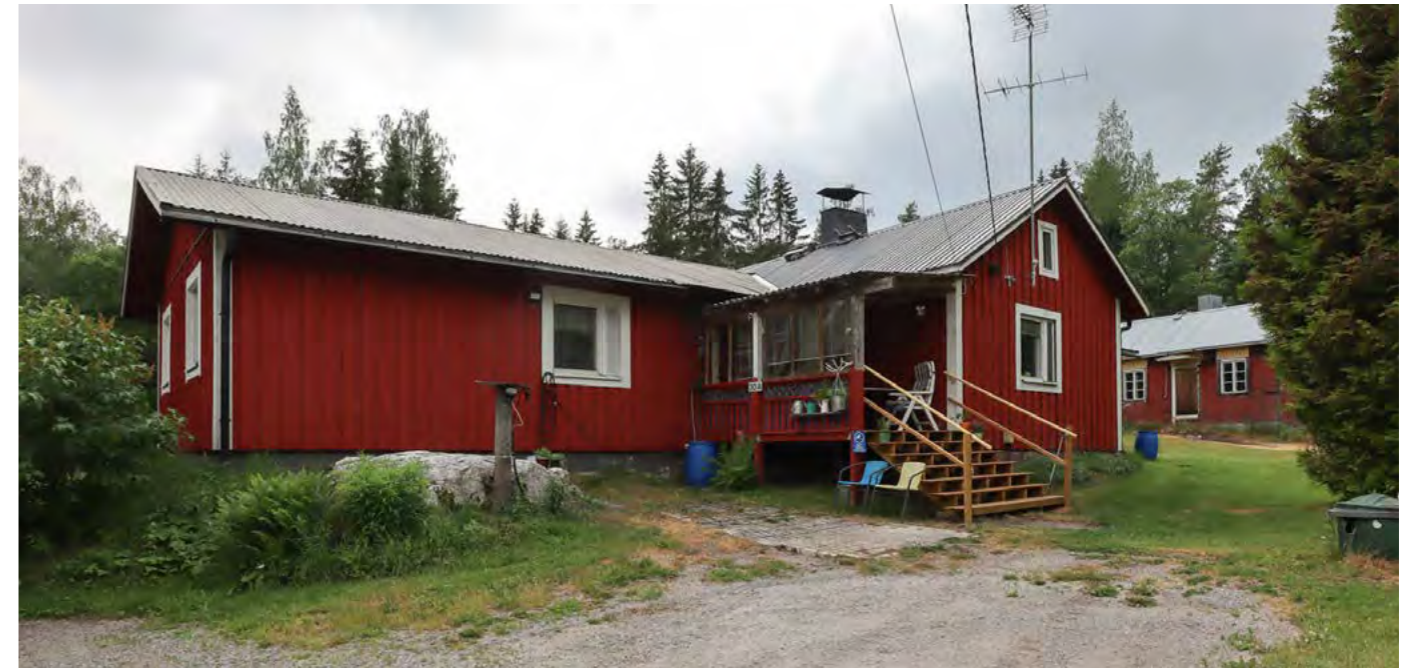
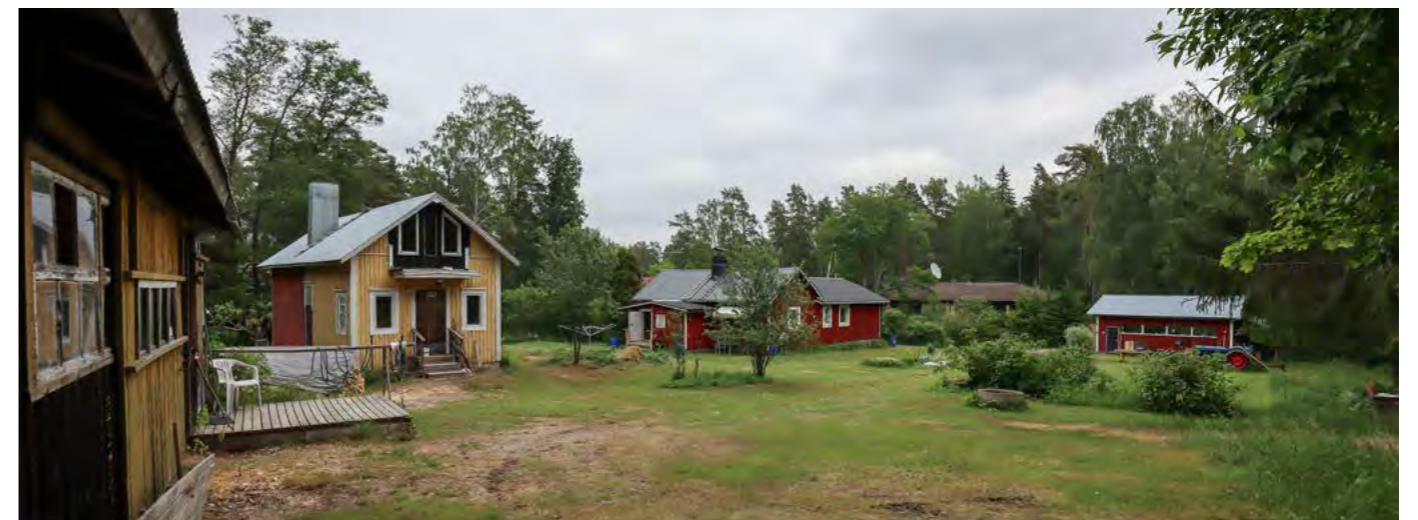
Perustus: lohkokivi vanhimmalla osalla

Vuoraus: lomalaudoitus

Ulkovärit: punamulta, valkoiset ikkunoiden peitelaudat, nurkka- ja räystäslaudat

Katonmuoto ja kate: harjakatto, profiilipelti

Muutosvaiheet: betonisokkelinen, 1-kerroksinen laajennus, mahdollisesti 50-luvulta

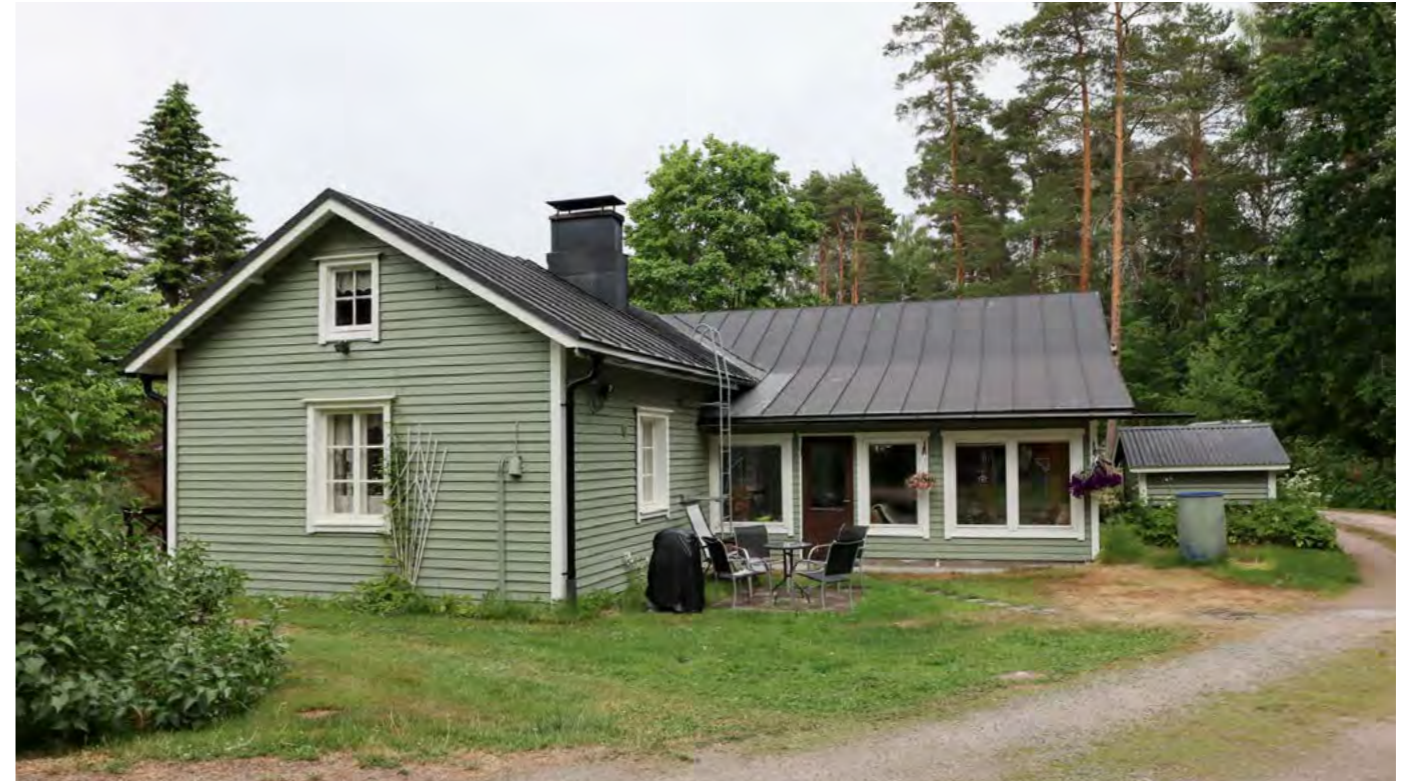
Perustus: betoni

Runko: hirsi

Vuoraus: vaakapaneeli

Ulkovärit: vaalea vihreä vuoraus, valkoiset ikkunoiden peitelaudat, nurkka- ja räystäslaudat

Katonmuoto ja kate: harjakatto, saumattu peltikate

Muutosvaiheet: useita, viimeisin suurempi

laajennus on etelään osoittava lisäsiipi 50-60-luvulta asukkaiden mukaan

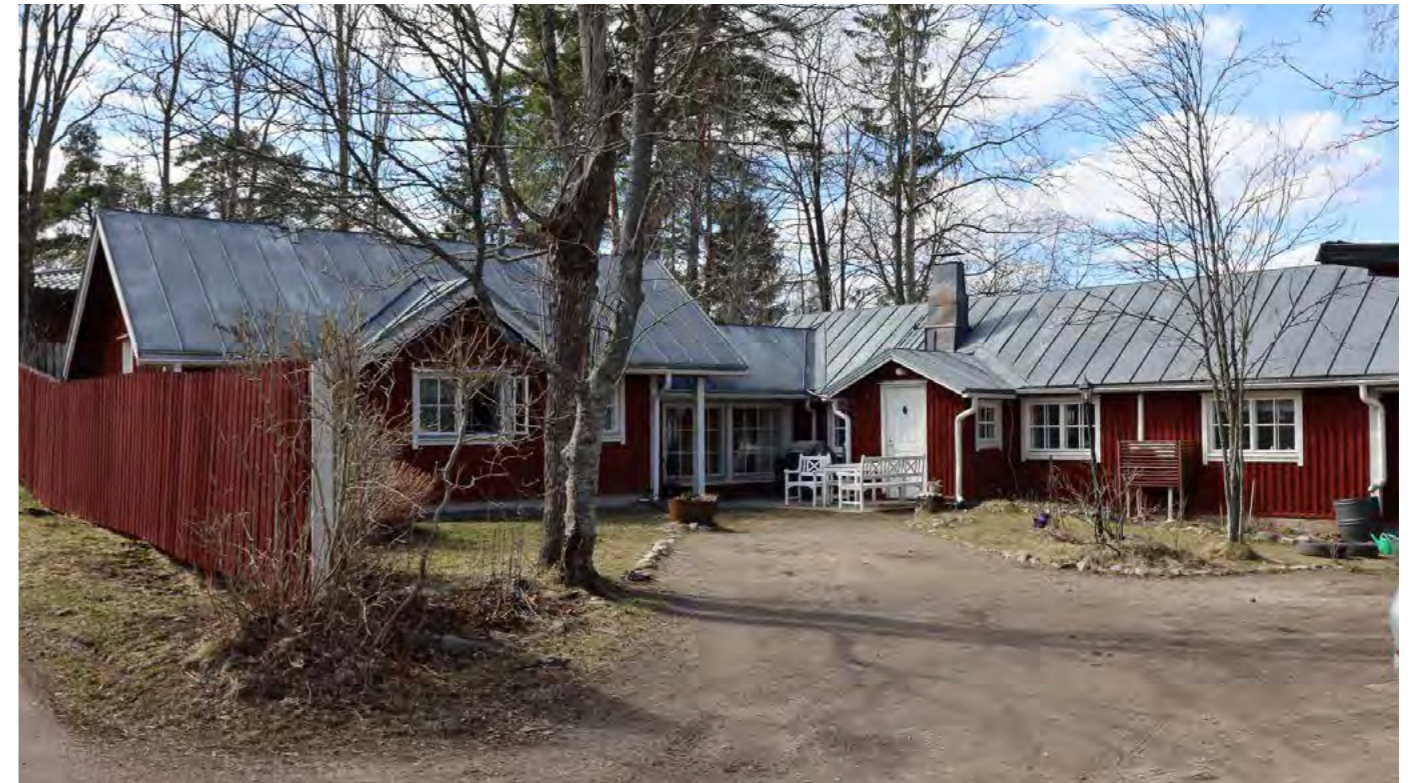
Perustus: vanhimmalla osalla luonnonkivi/
lohkokivi

Vuoraus: rimalaudoitus

Ulkovärit: punamullattu vuoraus, valkoiset
nurkkalaudat ja ikkunoiden vuorilaudat,
katto harmaa

Katonmuoto ja kate: harjakatto,
saumattu peltikate

Muutosvaiheet: useita

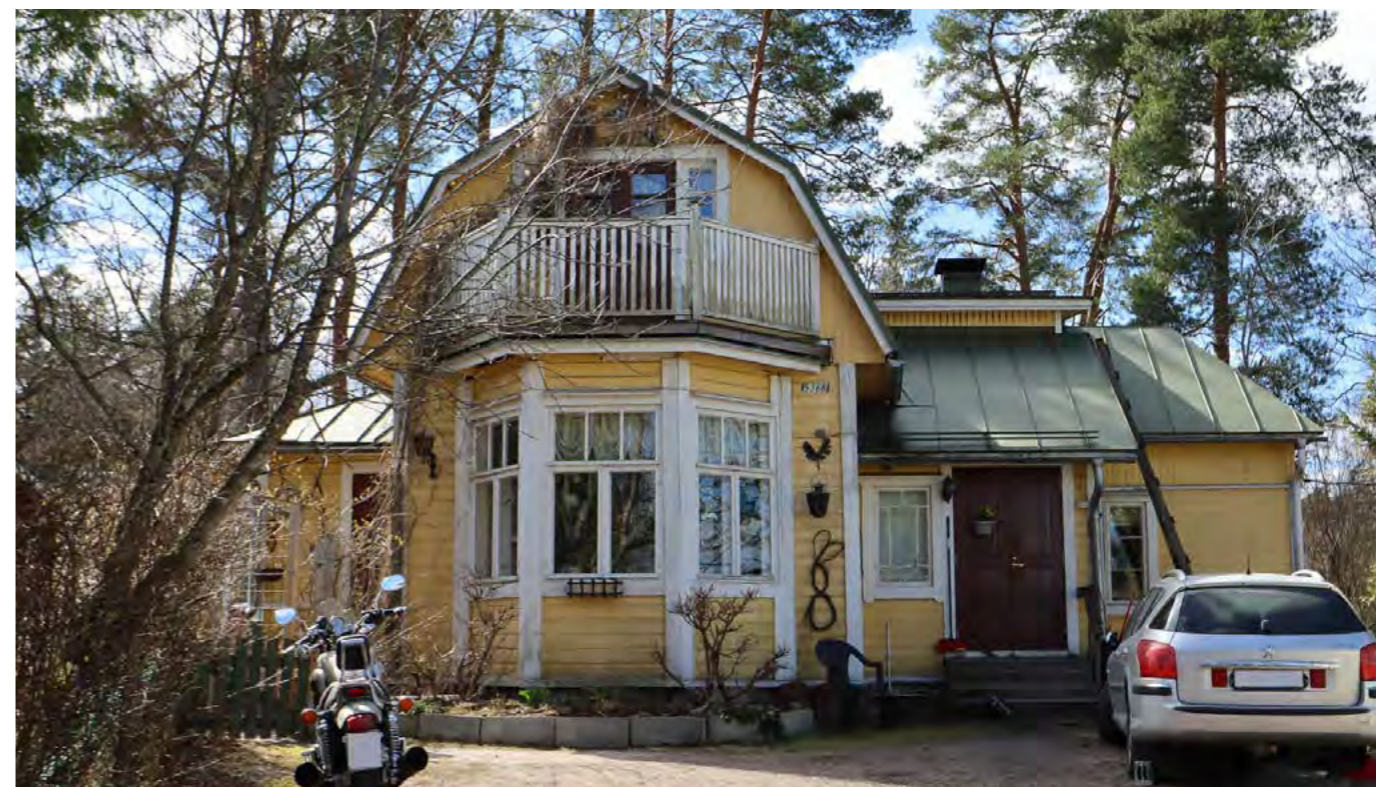
Perustus: luonnonkivi

Vuoraus: pysty- ja vaakapaneeli

Ulkovärit: keltainen vuoraus, valkoiset nurkkalaudat, parvekekaiteet ja ikkunoiden vuorilaudat, vaalea vihertävä katto

Katonmuoto ja kate: 1-kerroksisilla osilla aumakatto, korkeammalla osalla taitekatto, saumattu peltikatto

Muutosvaiheet: useita

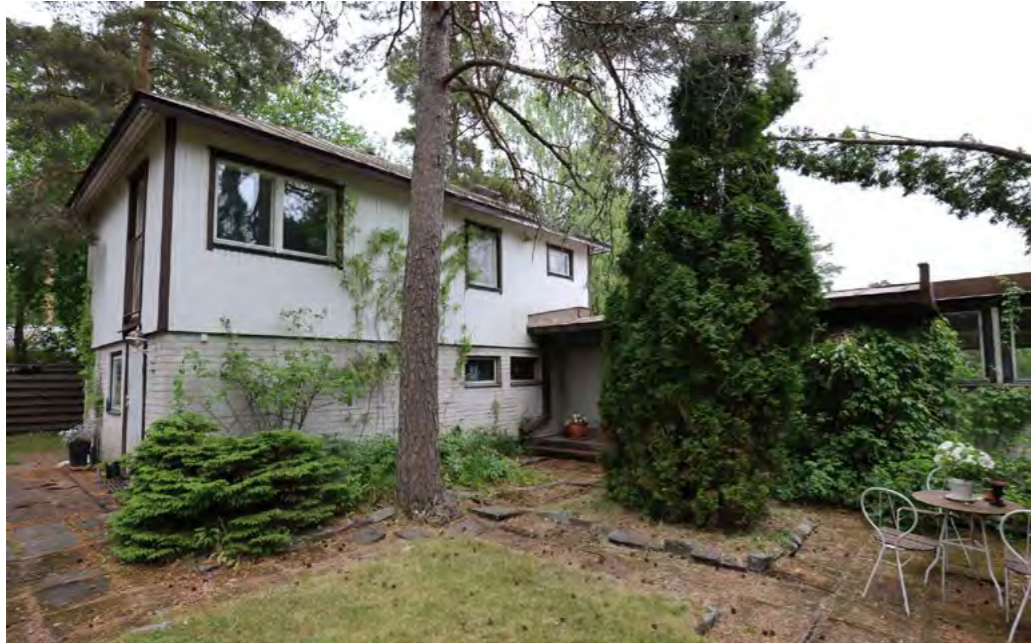
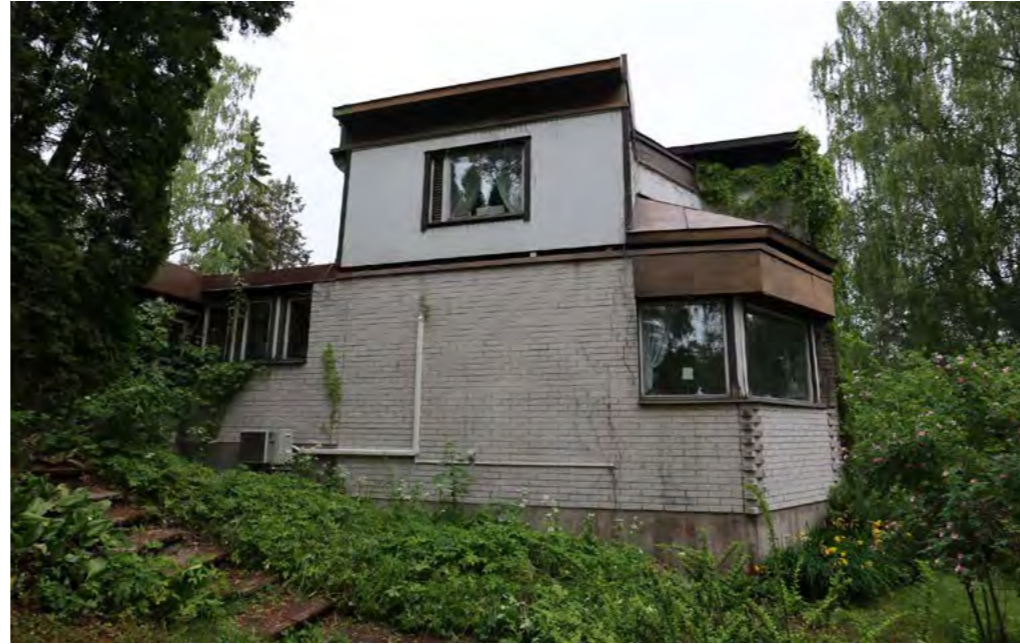
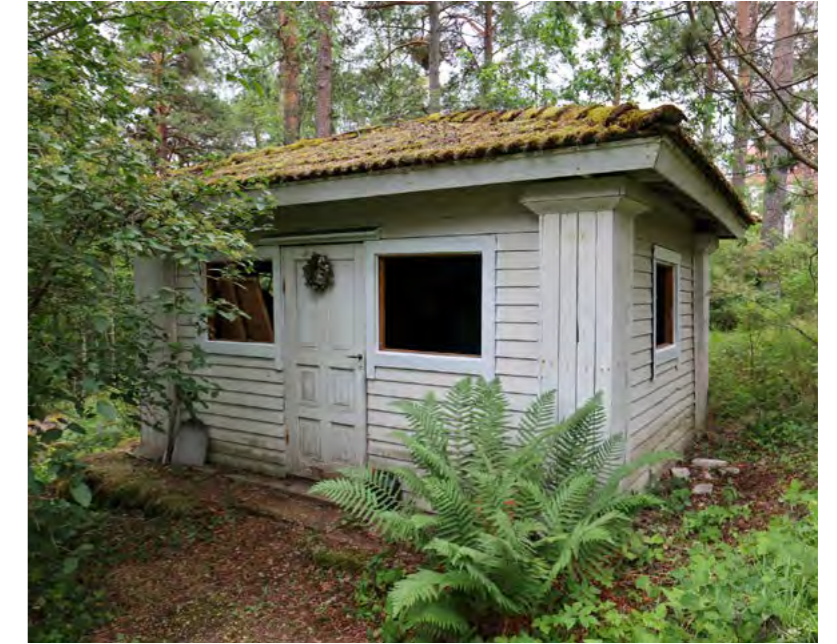
Kuva 3. Ilmakuvat Kirkkonummen karttapalvelu 1954-56 ja 1983.

Kiinteistö on rekisteröity karttapalvelun mukaan 1913. Ilmakuvista päätellen nykyisen rakennuksen paikalla on sijainnut toinen rakennus. Nykyinen päärakennus on kiinteistörekisterin mukaan vuodelta 1964. On mahdollista, että itäinen 2. kerroksinen osa nykyisestä päärakennuksesta on vanhan päärakennuksen kohdalla ja sisältää osia siitä. (Kirkkonummen karttapalvelu, ilmakuvat) Ulkoisesti tarkasteltuna mahdollisesta vanhasta huvilasta ei näy selviä merkkejä.

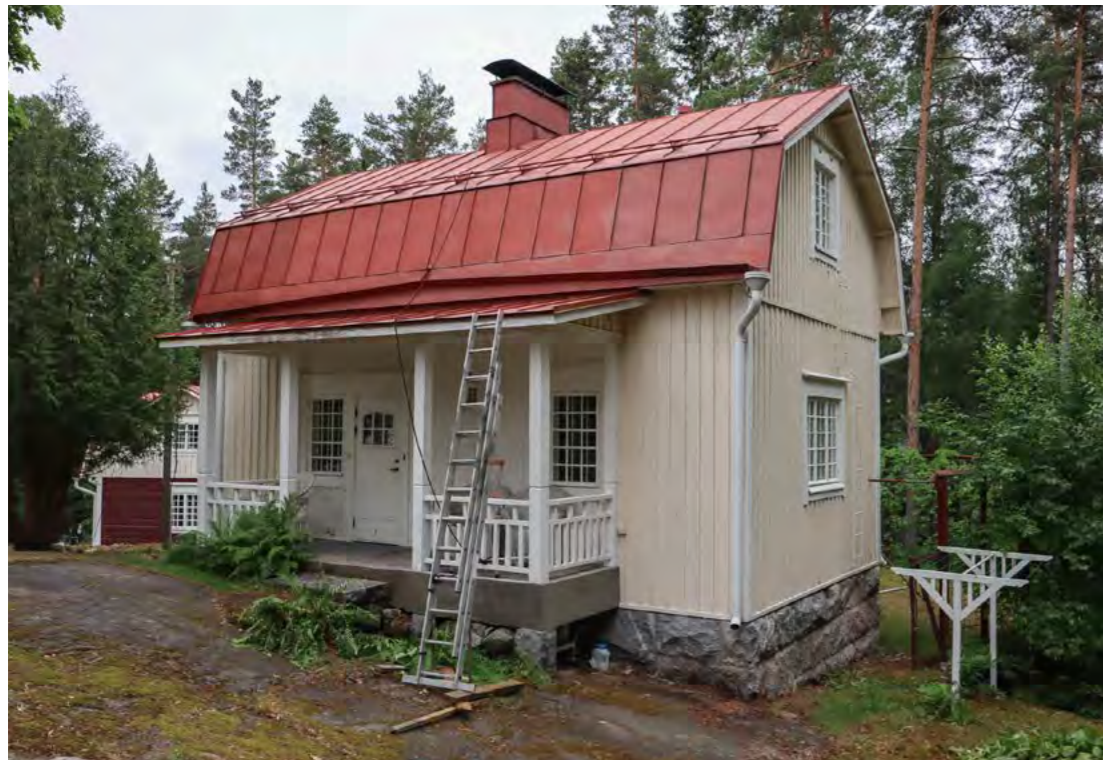
TALLÅSA 248

Kuva 4. Backman, 1991.

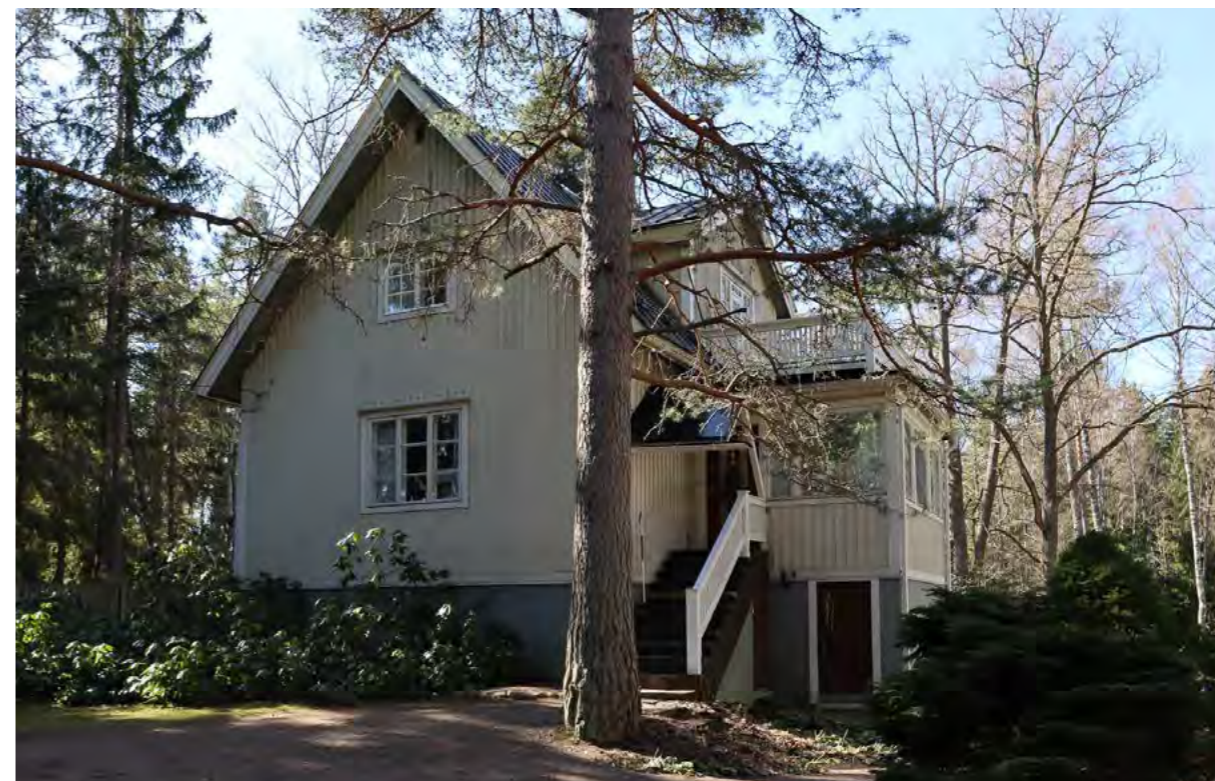
Rakennus sijoittuu mäelle rinnemaastoon. Pihaa ympäröi metsä ja rakennuksen pohjoispuolella on avoin nurmeltu hedelmäpuita ja pensaita sisältävä alue, joka on entistä viljelymaata. Pihalla on runsaat perenna- ja kukkaistutukset sekä muutamia suuria puita, mm. vanha tammi. Pihaa rajaa Rajapuomintielle päin lauta-aita ja pihan sisäänkäyntiä reunustaa kiviporttiaihe.

Kiinteistön pihapiiriin kuuluu saman värinen rimalaudoitettu harjakattoinen vaja-/autotallirakennus sekä pihan perällä sijaitseva pieni 20-luvun klassismin tyyliin rakennettu saunarakennus (Backman 1991). Vajarakennus ei näy tiheän puuston takia ilmakuvissa, mutta lienee myöhempi lisäys.

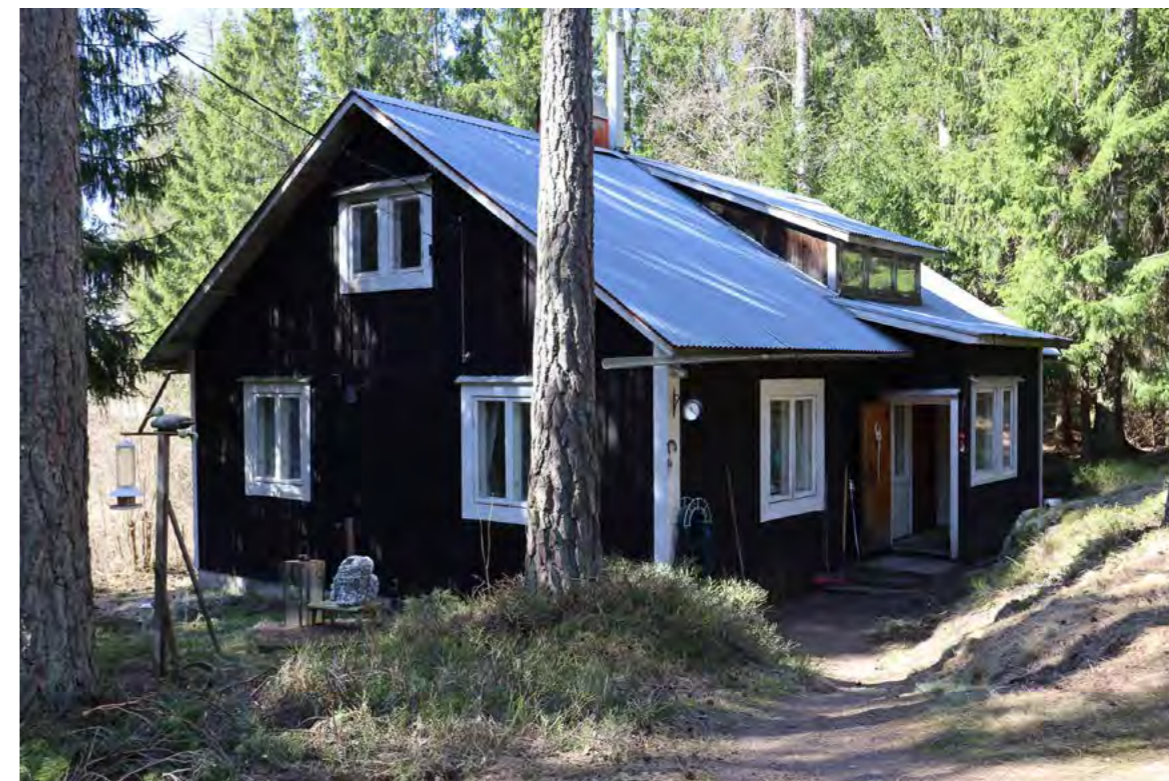
Pihapiiri on metsäinen. Päärakennuksen eteläpuolelle jää avoimempi alue, jossa aiemmin ollut viljelymaata. Pihaan sijoittuu myös osittain maan alle rinteeseen rakennettu autotalli sekä pitkän suorakaiteen muotoinen talousrakennus/vaja, jossa on 2-kerroksinen osa. Pihaa rajaa Rajapuomintielle päin verkkoaita metallitolpin ja pihan sisäänkäyntiä reunustaa kiviporttiaihe.

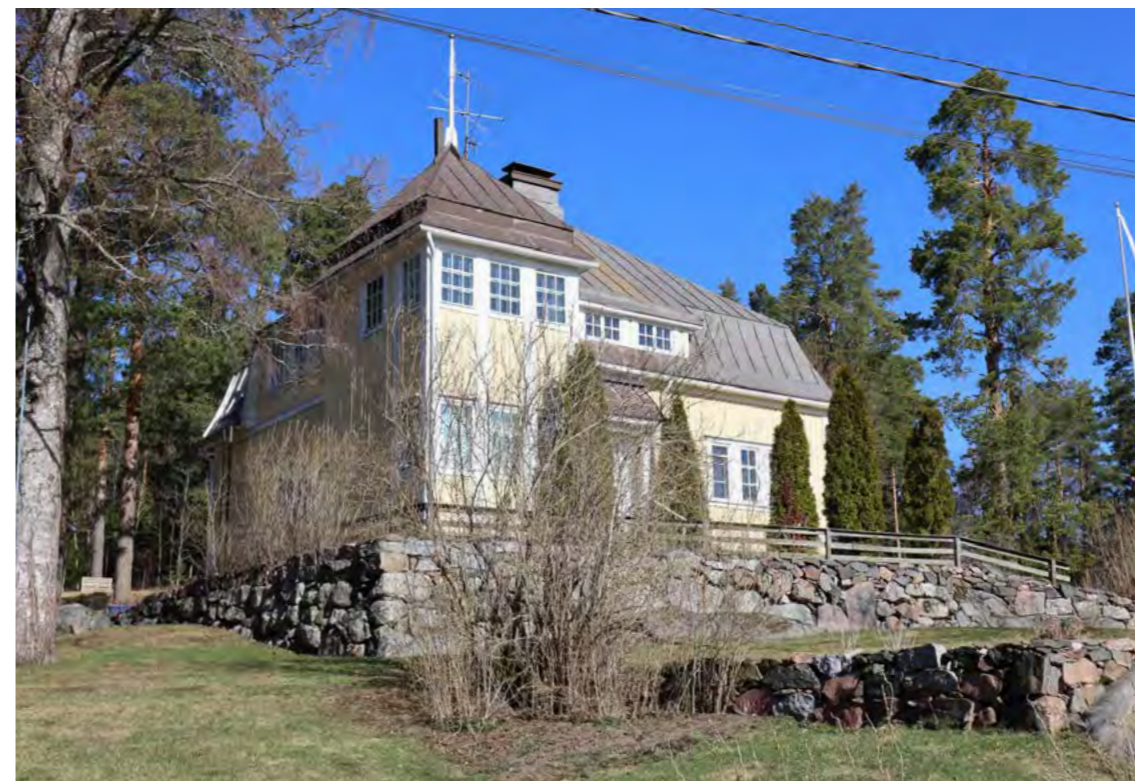
Sommarhemin kiinteistön eteläpuolinen raja seuraa Porkkalan vuokra-alueen rajan reunaa. Vanhaa rajaa merkitsevät maastomerkit osuvat metsään tontista hieman länteen.
