LIITE 2. Olosuhdeseurantojen mittauskäyrät, Nissnikun alakoulu

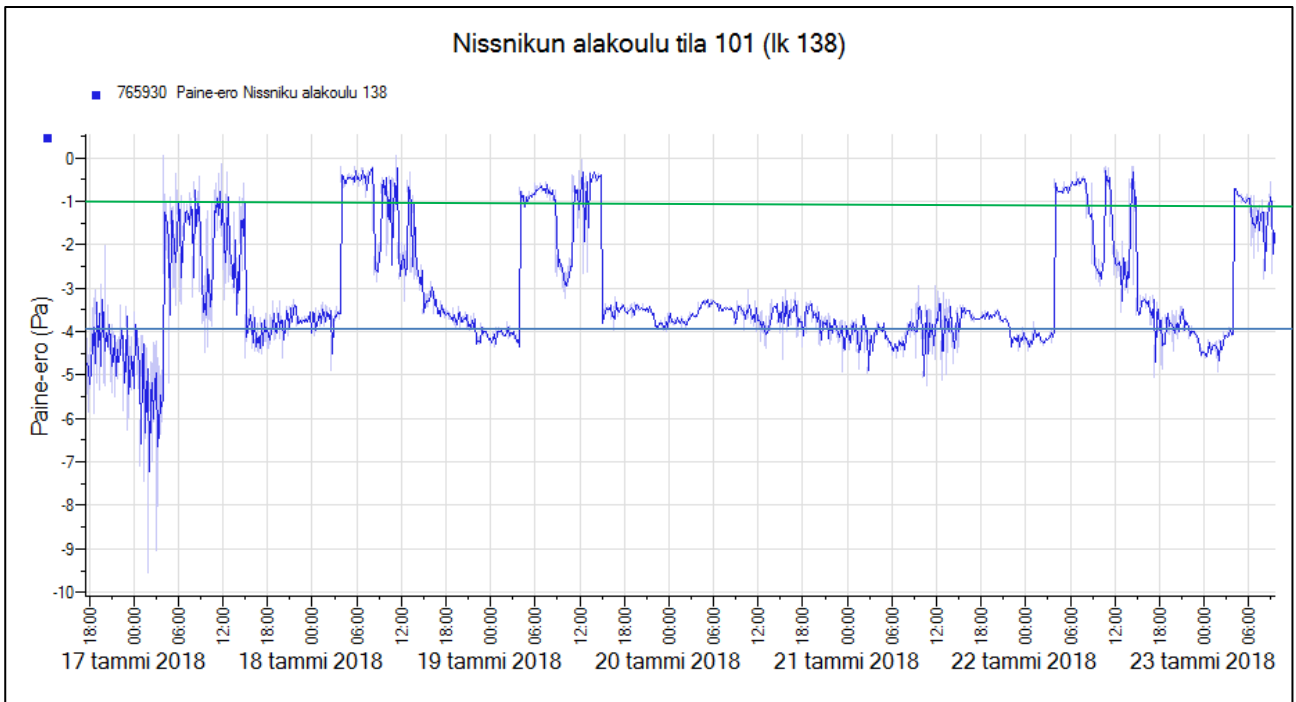
Kuva 1. Paine-eroseuranta 16–23.1.2018 tilassa 101 (Ik 138). Päiväsaikaan (klo 3.50–14.50) keskimääräinen paine-ero oli -1 Pa (vihreä viiva), muulloin -4 Pa (sininen viiva).

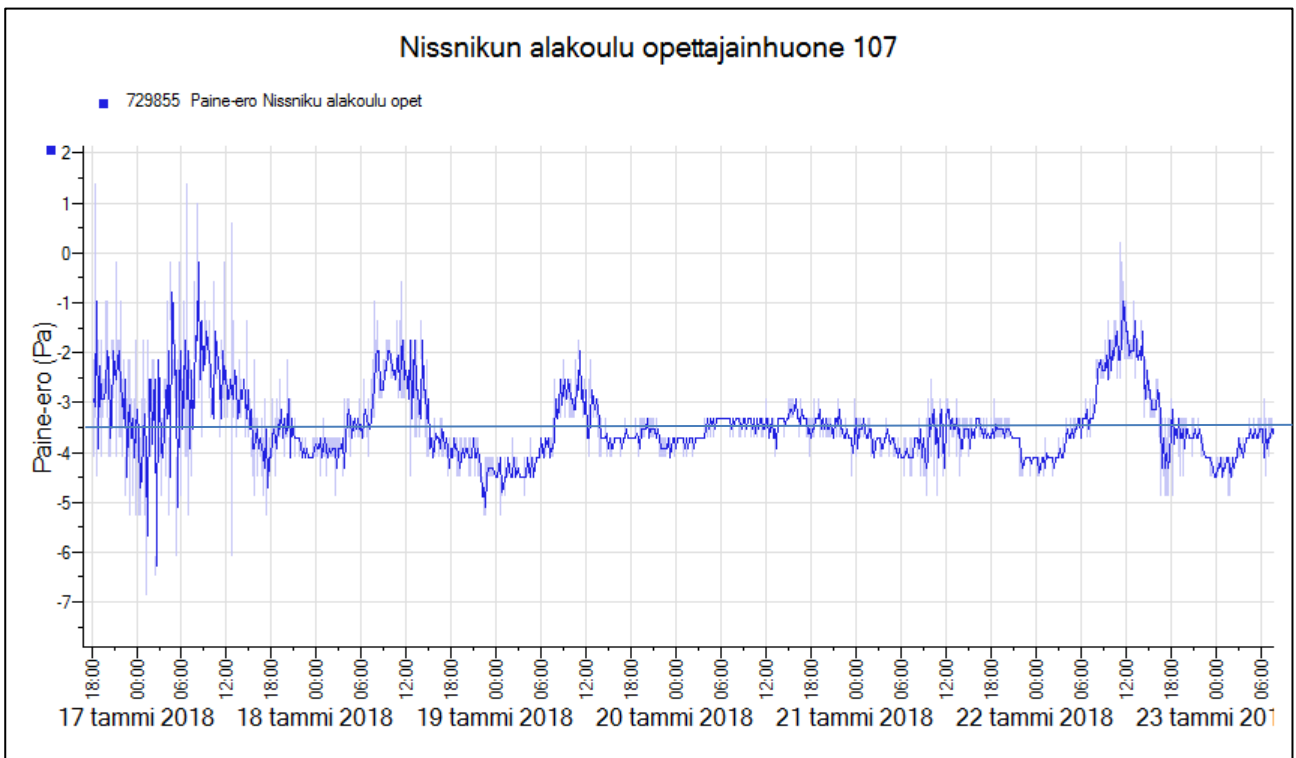
Kuva 2. Paine-eroseuranta 16–23.1.2018 opettajainhuoneessa 107. Sininen viiva kuvastaa keskimääräistä paine-eroa -3,5 Pa.

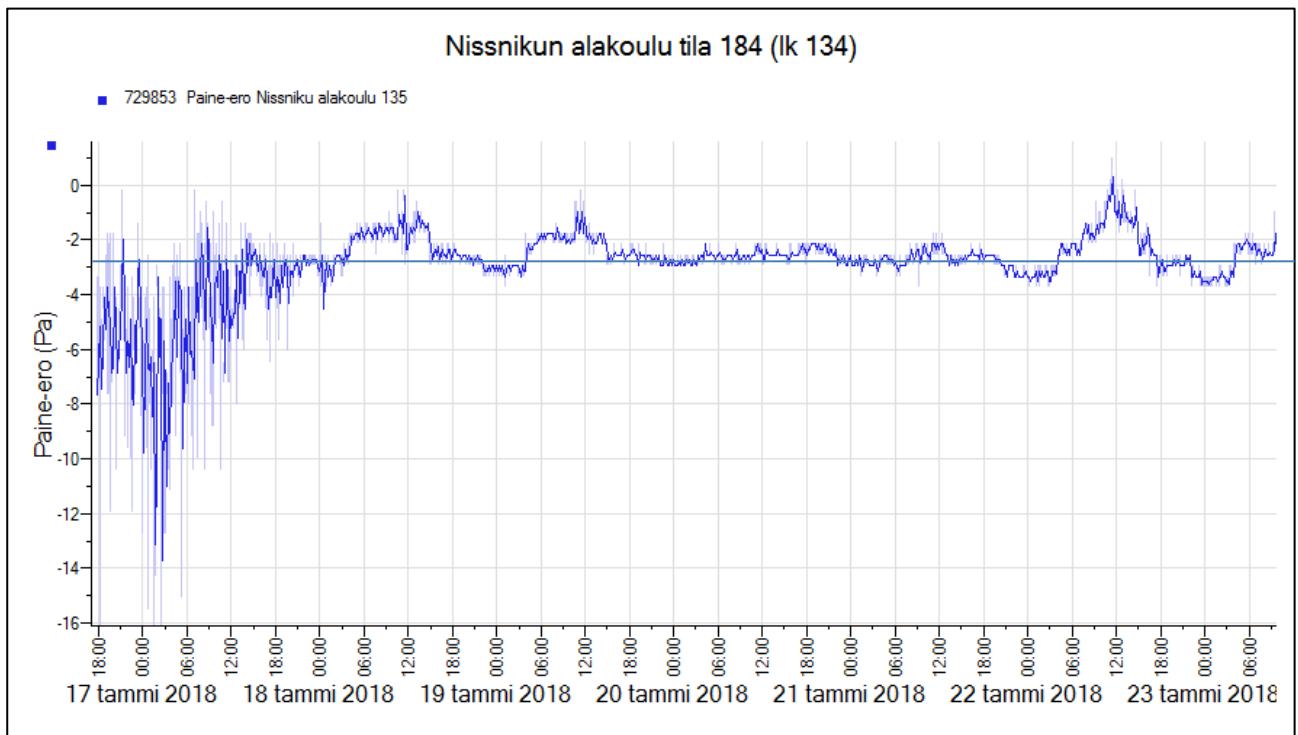
Kuva 4. Paine-eroseuranta 16–23.1.2018 tilassa 184. Sininen viiva kuvastaa keskimääräistä paine-eroa -2,9 Pa.

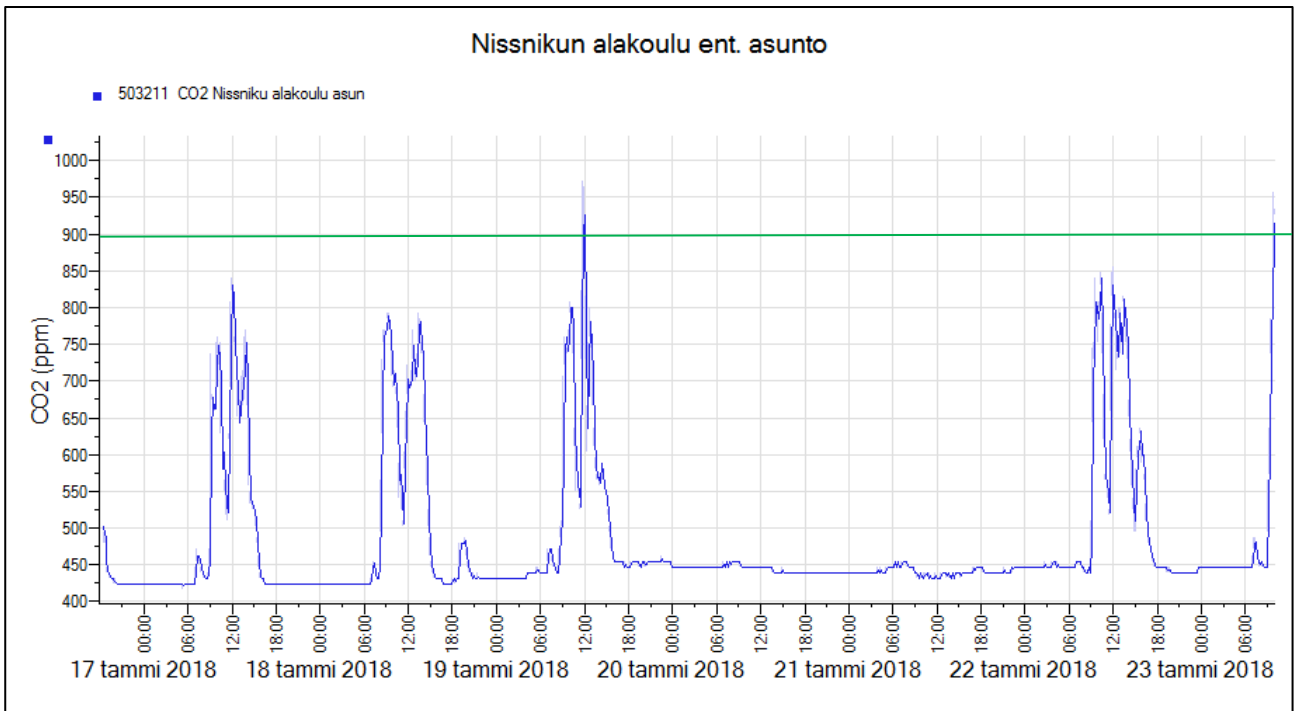
Kuva 5. Hiilidioksidiseuranta 16–23.1.2018 alakoulun entisen asunnon luokkatilassa. Hiilidioksidipitoisuus pysyy pääosin hyvällä tasolla, tiistaina 23.1. hyvä taso ylittyy hieman klo 9.55–10.20 (maksimiarvo 955 ppm). Vihreä viiva kuvastaa hyvän tason ylärajaa (900 ppm).

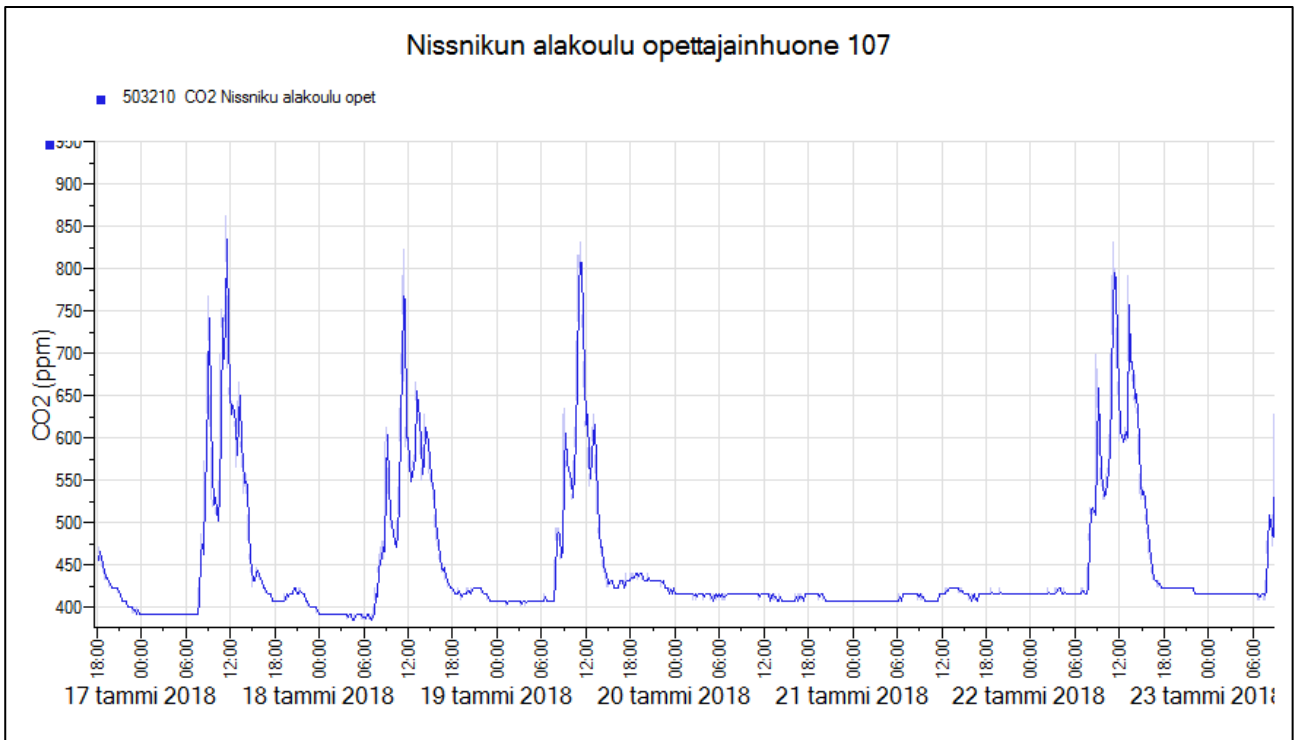
Kuva 7. Hiilidioksidiseuranta 16–23.1.2018 opettajien tilassa 107. Hiilidioksidipitoisuus pysyy hyvällä tasolla koko ajan.

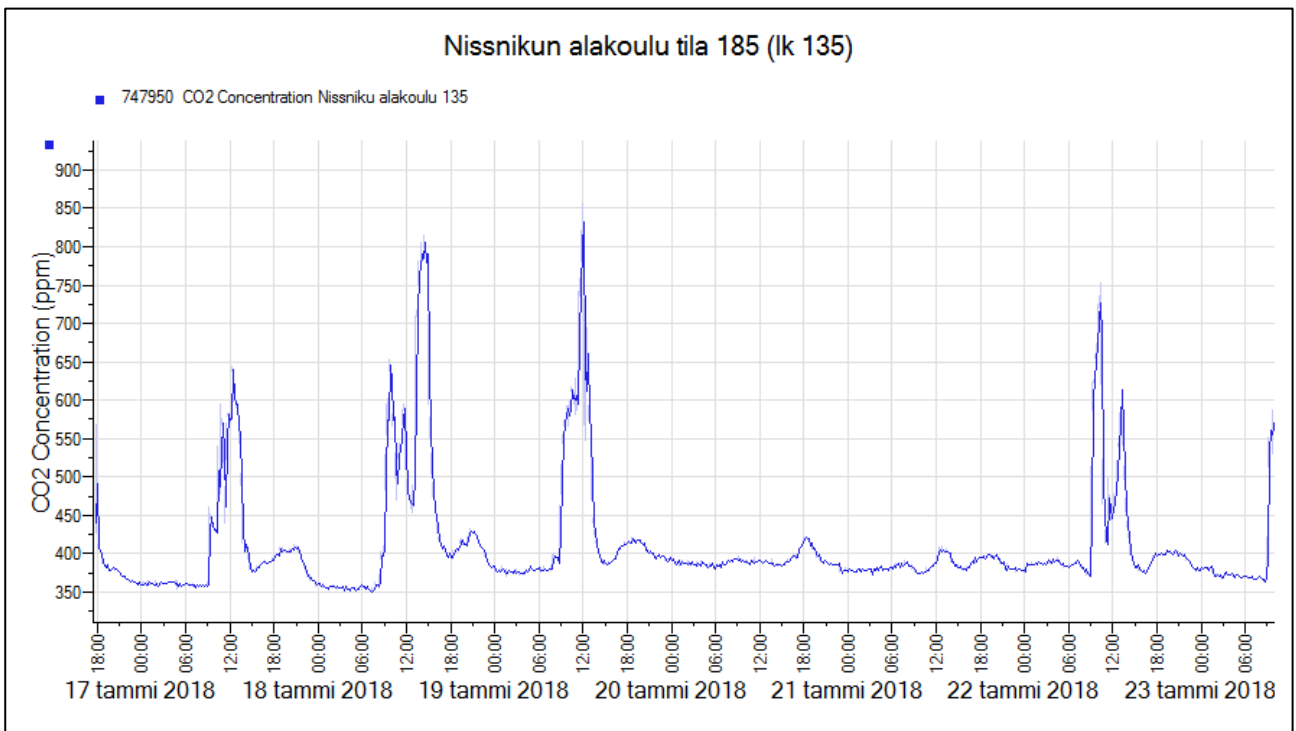
Kuva 8. Hiilidioksidiseuranta 16–23.1.2018 tilassa 185. Hiilidioksidipitoisuus pysyy hyvällä tasolla koko ajan.

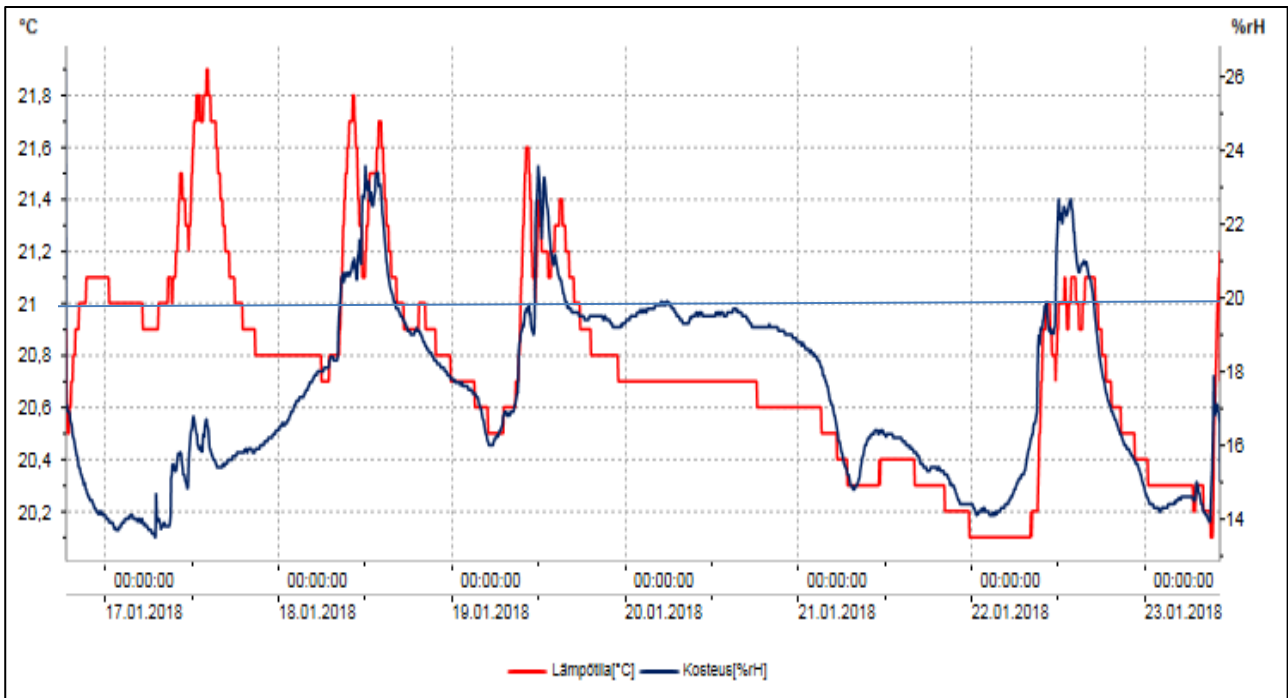
Kuva 9. Lämpötila- ja kosteus seuranta 16–23.1.2018 entisen asunnon luokkatilassa (tila 136). Sininen viiva kuvaa suhteellisen kosteusprosentin suositeltua minimirajaa, joka useimmiten alittuu pakkasaikana.

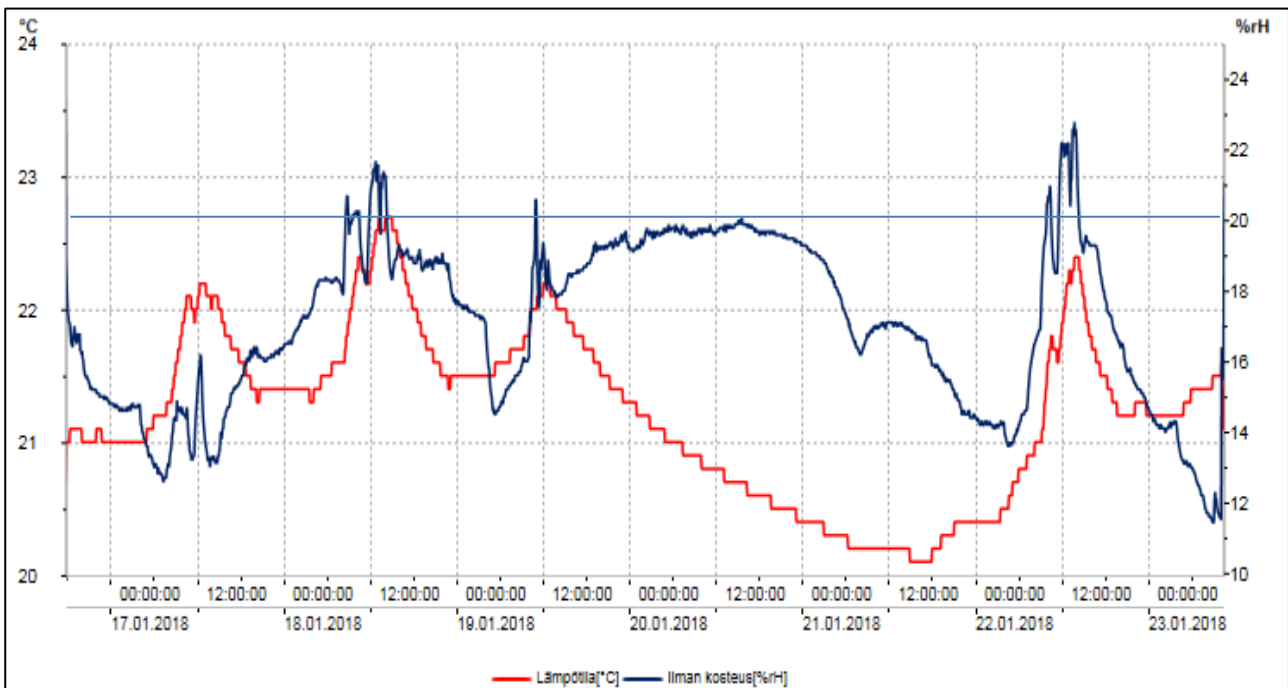
Kuva 10. Lämpötila- ja kosteus seuranta 16–23.1.2018 tilassa 101 (lk 138). Sininen viiva kuvaa suhteellisen kosteusprosentin suositeltua minimirajaa, joka useimmiten alittuu pakkasaikana.

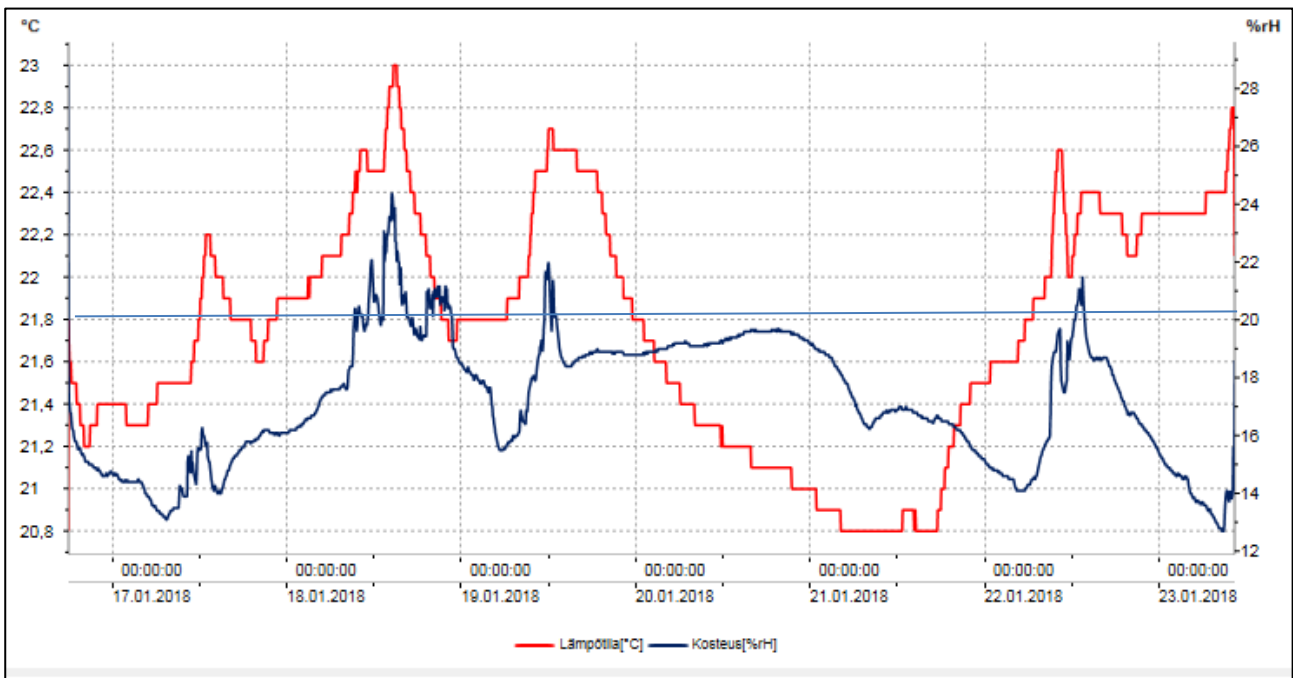
Kuva 12. Lämpötila- ja kosteusseuranta 16–23.1.2018 tilassa 185 (lk 135). Sininen viiva kuvaa suhteellisen kosteusprosentin suositeltua minimirajaa, joka useimmiten alittuu pakkasaikana.
