Kirkkonummen pienvesiselvitys

Luontoselvitys ja kunnostussuunnitelma 2018

Esko Vuorinen, Aki Janatuinen, Esa Ervasti, Petra Nyqvist
Silvestris luontoselvitys oy / 12.1.2019

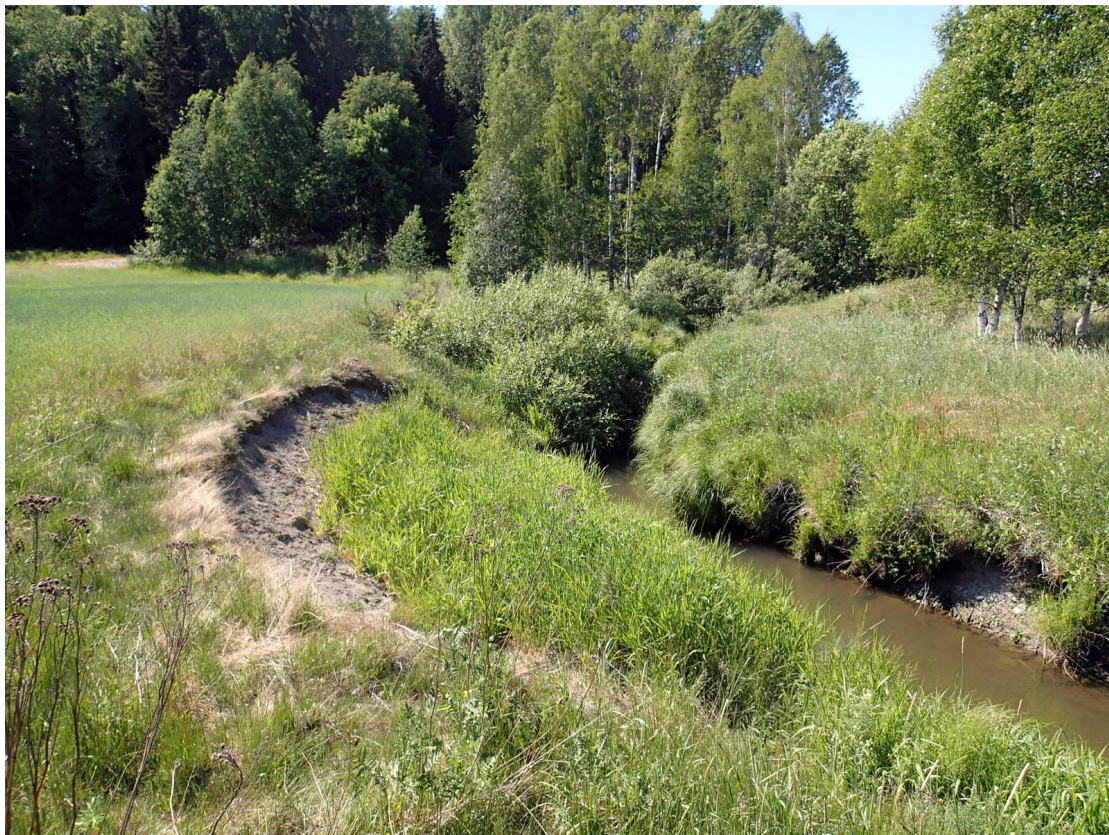
Kuva 1. Estbyån, jakso 1-3. Äyräät ovat helposti sortuvia. (EV)

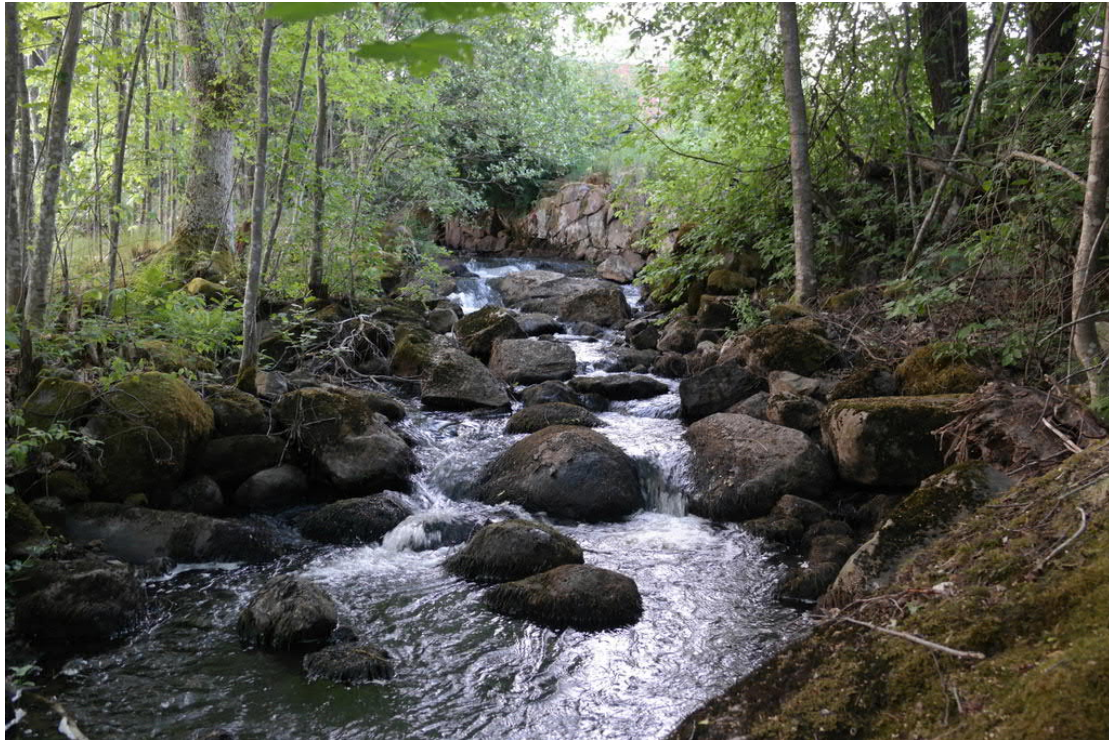
Lehtoalueen läpi virtaava jakso on yläosastaan kivikkoista koskea. Uomaa ei ole tällä alueella juurikaan perattu, vaan se on käytännössä luonnontilainen (kuva 2). Koskialueen pohja vaihtelee silokalliosta louhikkoon, pieniin kiviin, soraan ja hiekkaan. Varjostavan puuston ansiosta vesikasvillisuus on niukkaa. Koskikivet ovat vesisammalten peittämiä ja pohjavesivaikutusta ilmentää purolitukan esiintyminen. Pohjavettä tihkunee suoraan uomaan – varsinaisia tihkupintoja tai selviä lähteitä ei ole näkyvissä.

Kuva 2. Kvarnbyån, jaksot 1-6. Jyrkkä koski on luonnontilainen. (AJ)

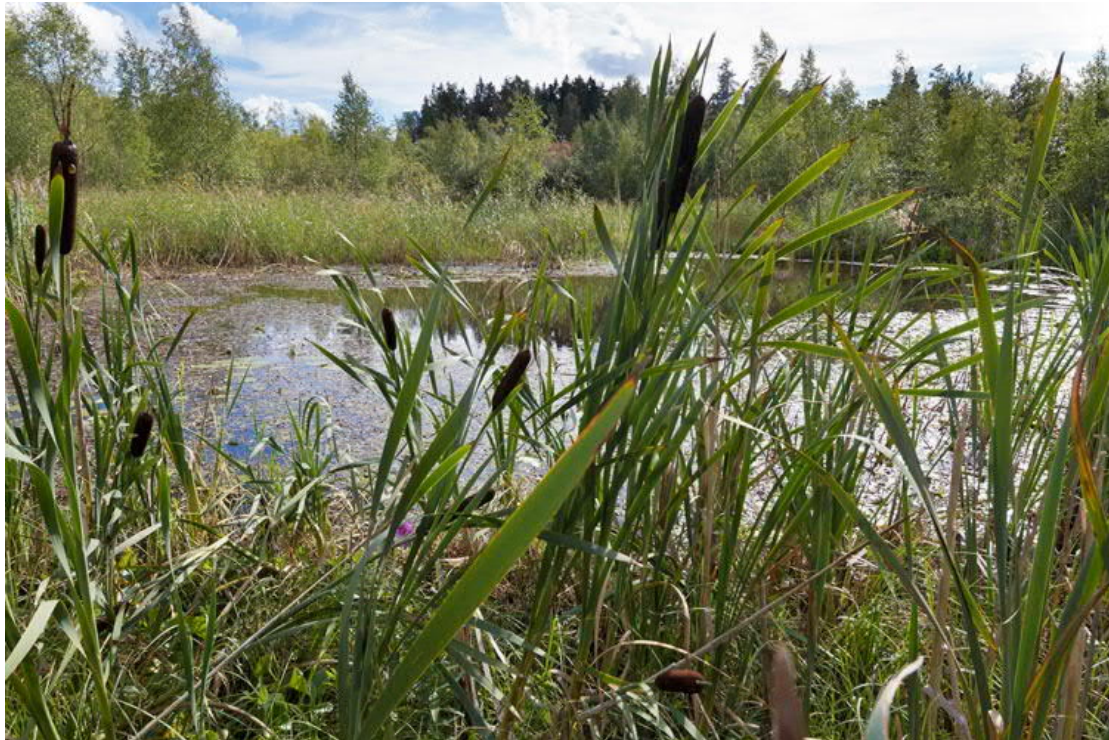
Arvoluokka: 4 (suolampi (VU), luonnontilaisen kaltainen; LAKU: rakentamaton lampi, kytkeytyy arvokkaaseen kokonaisuuteen)

Kuva 3. Lampi 18. Ravinteisuutta ilmentää mm. leveäosmankäämi. (EE)

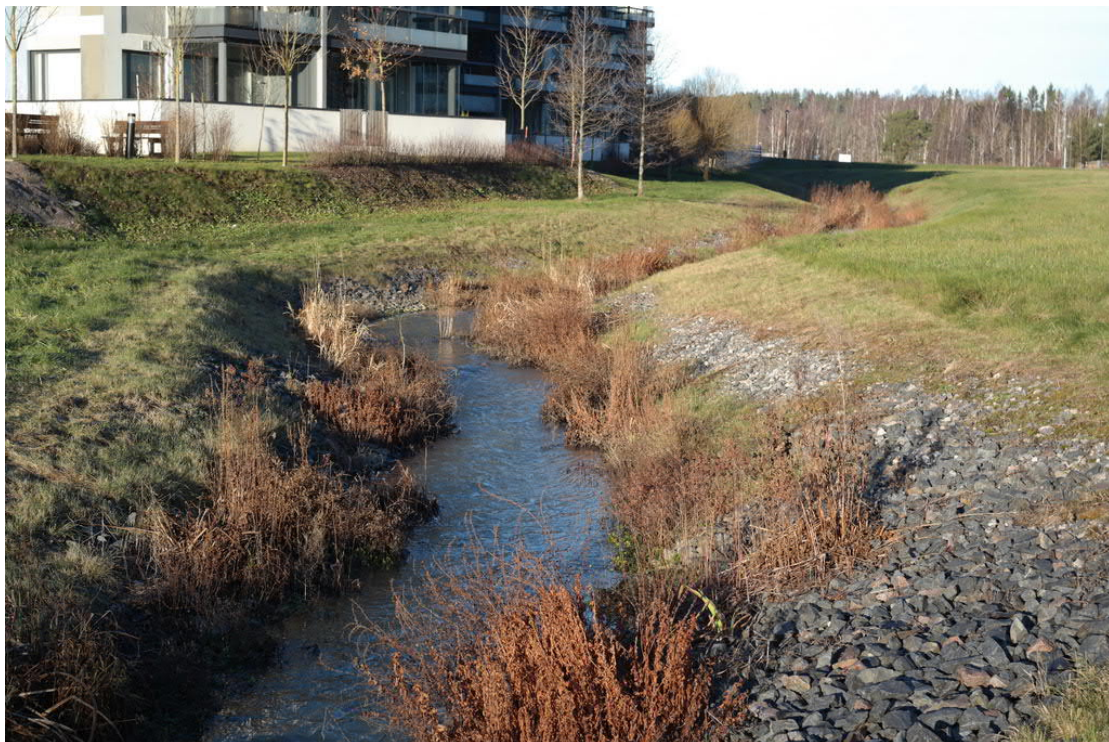
Varjostavaa puustoa on varsinkin ylemmällä uomansiirto-osuudella niukasti, mikä on johtanut paikoin voimakkaaseen vesikasvien kasvuun. Uoman ympäristössä on rakennettua aluetta ja hoidettuja viheralueita.

Kuva 4. Jolkbyån, jakso 2-1. Siirretyn uoman materiaaleina on käytetty mm. mursketta ja louhetta. (AJ)

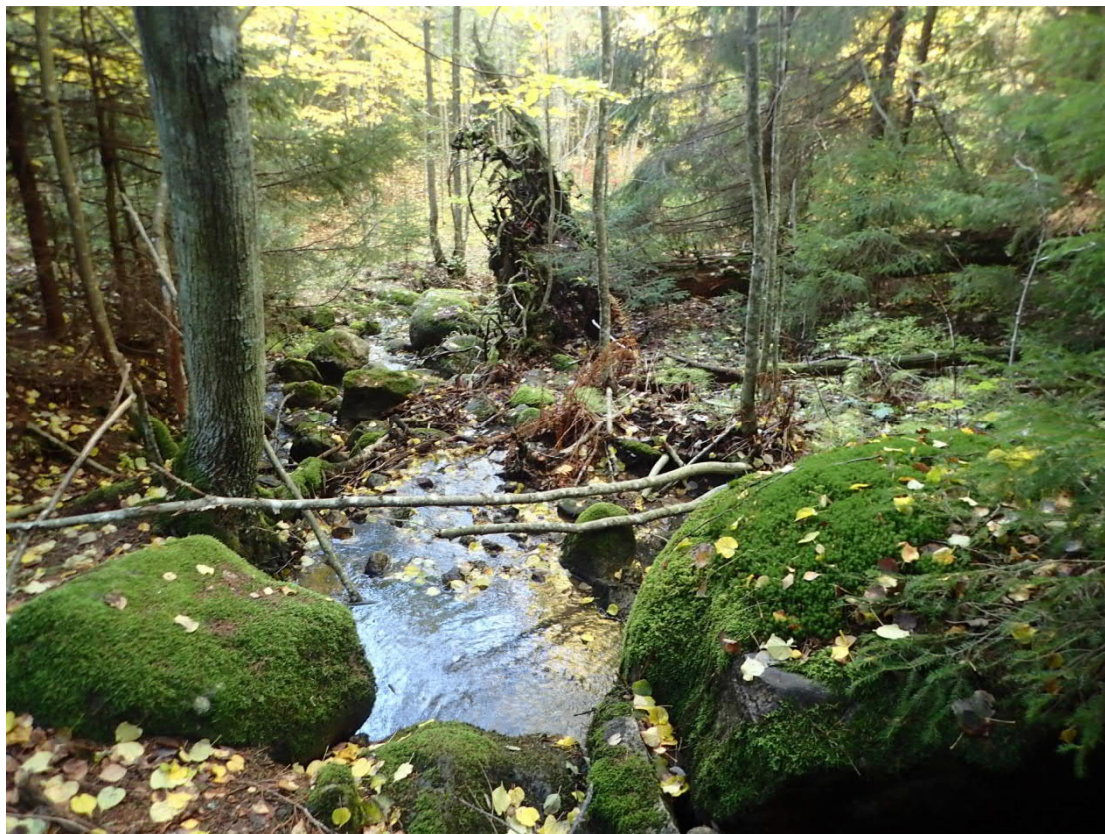
Hemträsketin itäpuolisen kukkulan solaan virtaa vettä kallionalusleh-
toon kahdelta eri puolelta jyrkkää rinnettä (kuva 5).

Kuva 5. Noro 40. Eteläpuoleinen haara juoksee alas jyrkkää rinnettä. (PN)

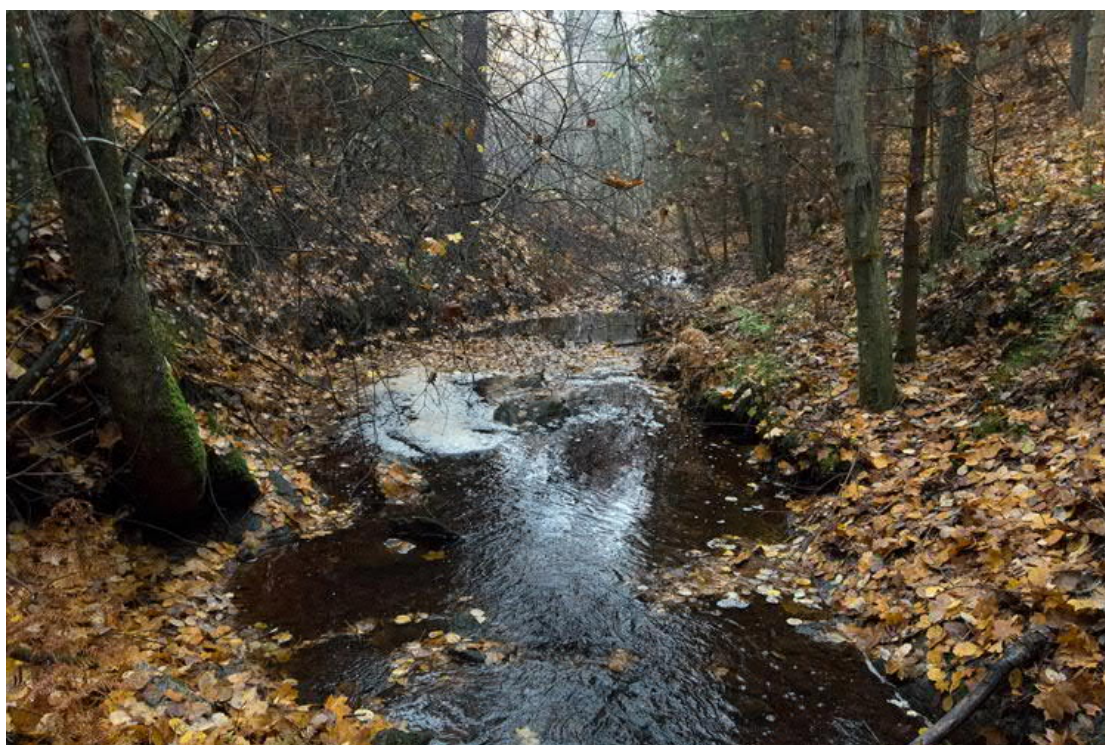
Korsobäckenin uoman ainoa luonnontilaisempi osuus sijaitsee Myllykylän haja-asutusalueella, Kylänraitin ja Myllykujan teiden välissä (kuva 6). Jyrkkätörmäisen jakson puolivälissä on pidempi osin koskimainen virta-alue, jossa uoman pohja koostuu kivistä, sorasta ja kallioista. Aluetta on perattu nostamalla uomasta kiviä ja louhimalla kallioita. Jakson ala- ja yläpäässä uoma kaartelelee luonnontilaisen kaltaisesti savisten ja hiettaisten törmien halki. Eroosion syövyttämissä törmissä olisi eräässä kohdassa sopiva pesätörmä kuningaskalastajalle.

Kuva 6. Korsobäcken, jakso 3-4. Puron luonnontilaisin osuus. (EE)

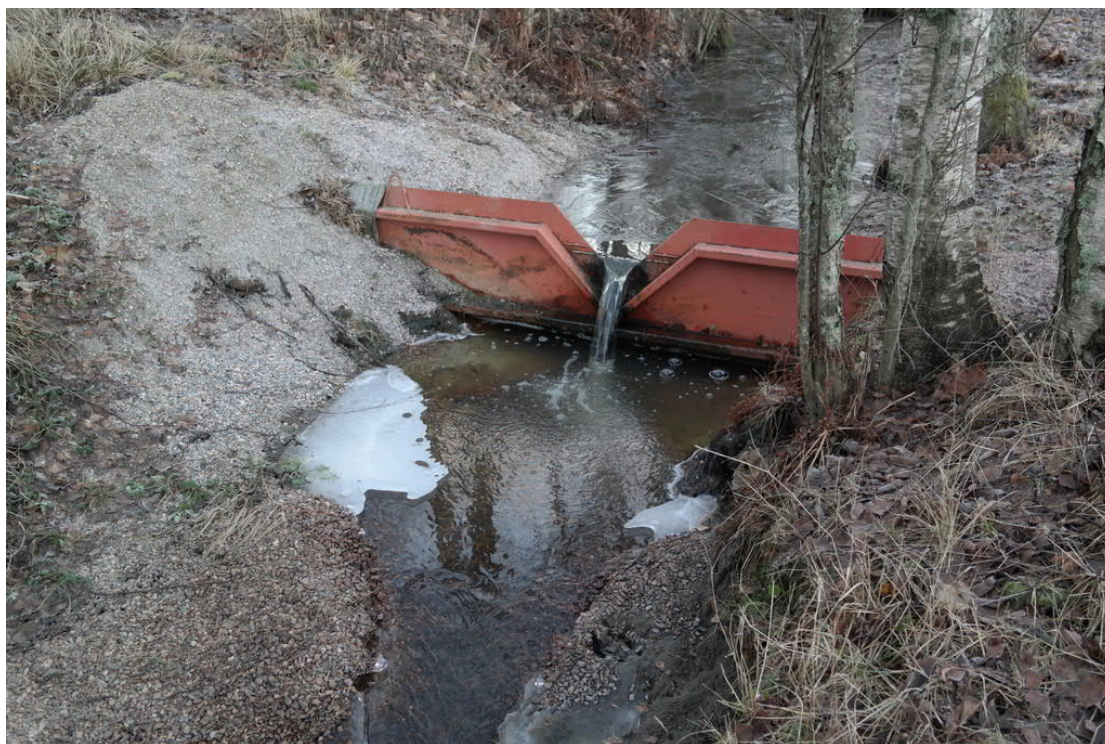
Juuri ennen puron laskemista Korsobäckeniin sen uomassa on osittainen vaelluseste. Esteen muodostaa v-aukolla varustettu teräslevystä tehty mittapato, jossa on noin 40–50 senttimetriä pudotusta (25e1) (kuva 7).

Kuva 7. Meikonpuron alin vaelluseste 25e1. (AJ)

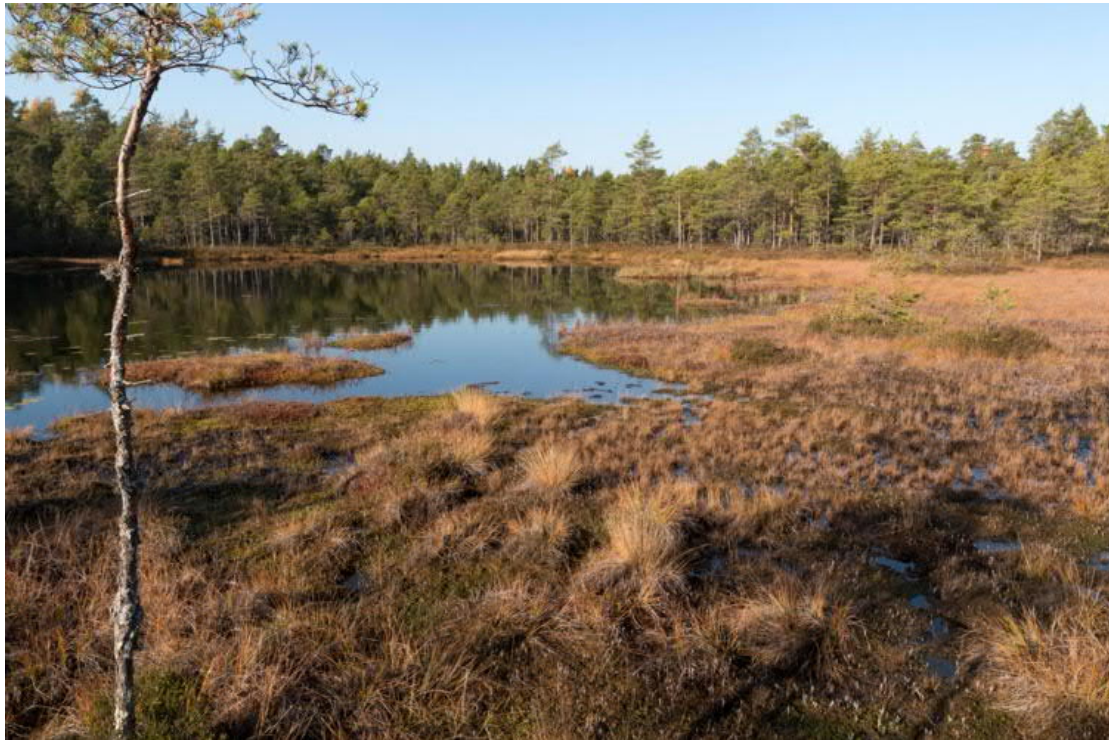
Kommelpottin luonnontilainen, matala ja humuspitoinen suolampi sijaitsee Meikon luonnonsuojelualueella, Dorgarnin laajalla ylänköalueella (kuva 8). Pyöreähkön lammen avoveden pinta-ala on noin 0,2 hehtaaria. Lampeen ei purkaudu pintavesiuomia eikä lammesta ole lasku-uomaa.

Kuva 8. Kommelpott, 31. (EE)

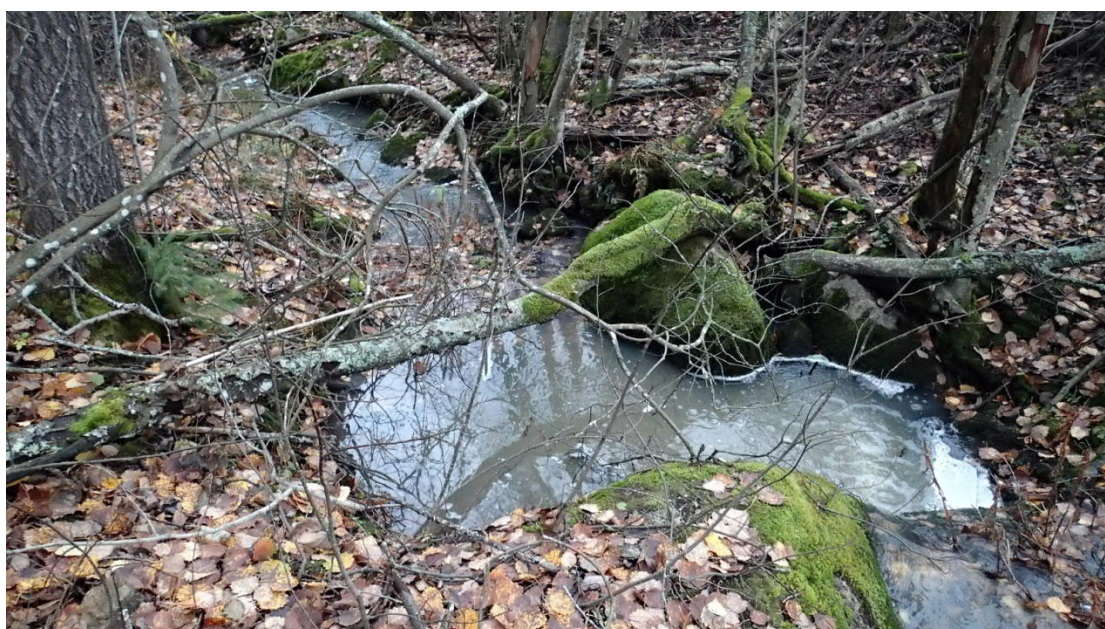
Humaljärven pohjoisrannalle Österbyvikeniin purkautuvan puron alajuoksu on viimeisen 300 metrin matkalla luonnontilainen. Luonnontilaiseen osuuteen sisältyy reilun sadan metrin pituinen kivikkoinen koski, jossa esiintyy runsaasti vesisammalia, näistä vallitsevina koskikoukkusammal ja isonäkingsammal (kuva 9). Puron ympäristössä on kapealti nuorta haapa-tuomivaltaista lehtoa.

Kuva 9. Latvapuro 44. Purossa riittää vettä kuivimpinakin aikoina. (EE)

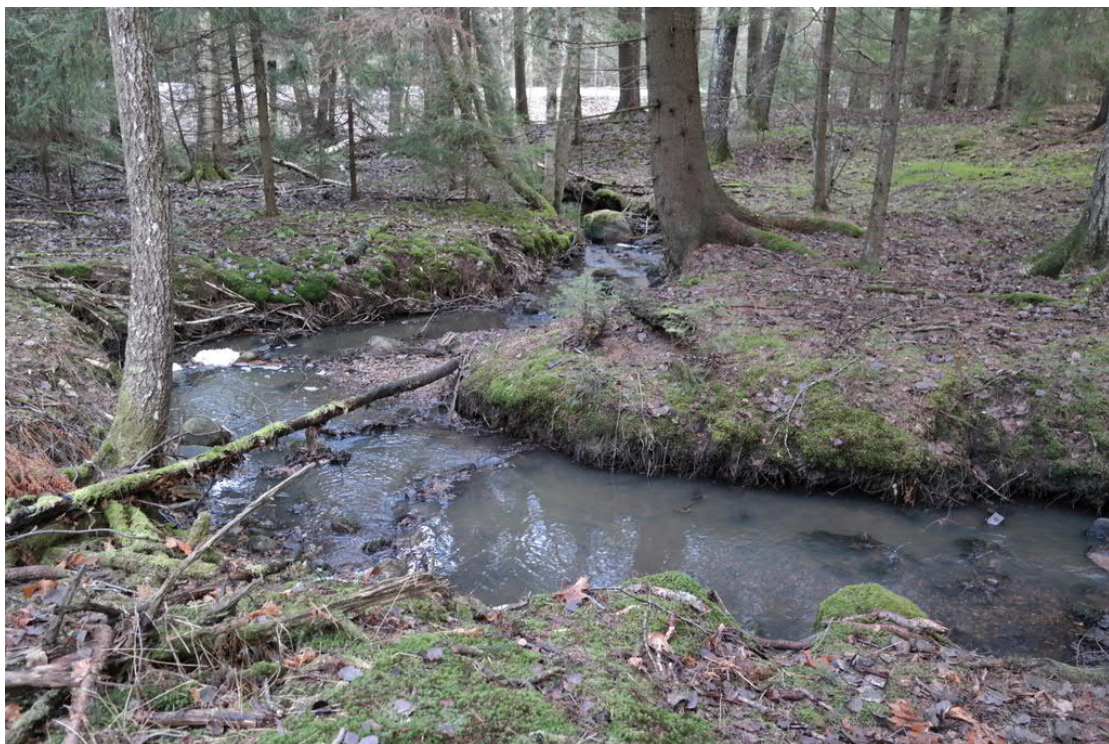
Metsäosuus Kaftakärretin peltojen ja Hirsalantien välissä on puron luonnontilaisin jakso. Tällä noin 800 metrin pituisella metsäosuudella uoma meanderoi eli polveilee paikoitellen voimakkaasti ja purossa on lyhyitä koskimaisia osuuksia (kuva 10). Purouoman pohjanlaatu vaihtelee. Suvanto-osuuksilla uoma on pääosin hiekka- tai pehmeäpohjainen. Virtapaikoissa vuorottelevat kivikot ja sorapohjat, paikoin on myös lyhyitä kalliopaljastumia. Dammängenin alueella on nähtävissä muutamia kuiville jääneitä juoluoita merkkinä vanhoista uoman pohjukoista. Nykyinen uoma on jokseenkin täysin luonnontilainen, mutta puroa on silti ilmeisesti joskus oiottu muutamin paikoin tällä alavammalla osuudella. Pieniä perkauskivikoita on havaittavissa myös Hirsalantien tuntumassa.

Kuva 10. Finnträskinpuro, jakson 4-2 luonnontilaista alajuoksua. (AJ)

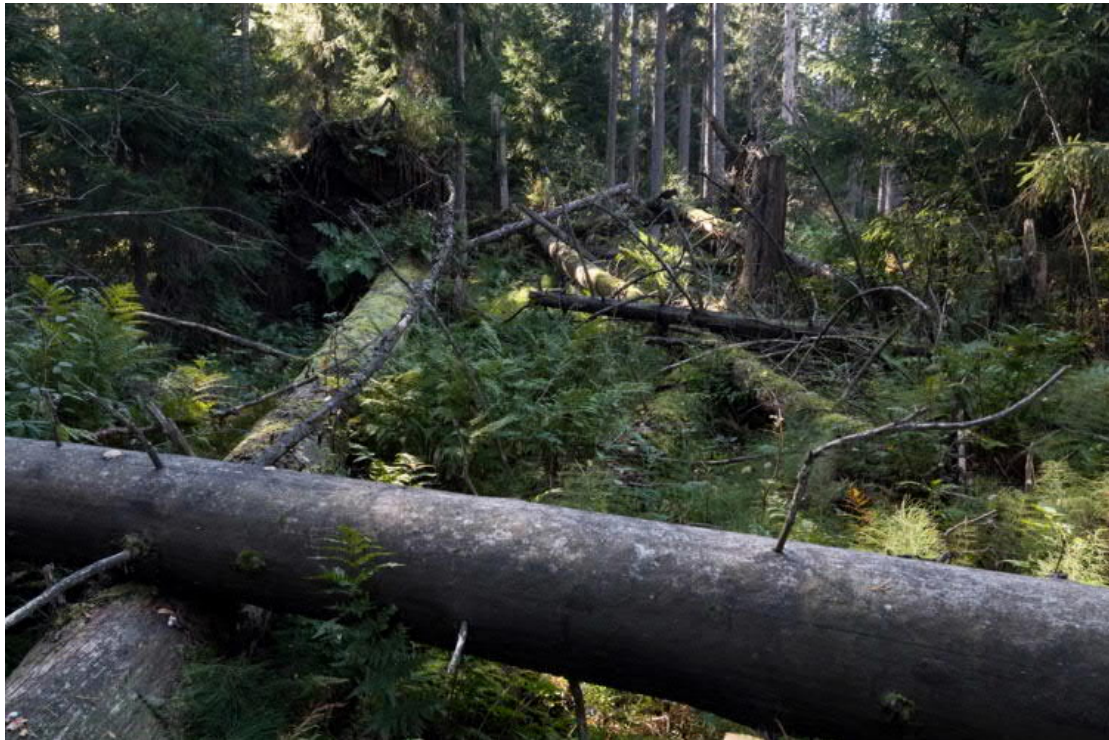
Kuva 11. Saniaiskorvessa (48a) on runsaasti eri-ikäistä lahpuustoa. (EE)

Ojan ympäristön kuusivaltaiset metsät ovat laajalla alueella uudistus-
iän ohittaneita ja täyttäsivät monelta osin Metso-ohjelman laatukri-
terit (kuva 11). Suuret ja lukuisat muurahaiskeot (jopa 180 cm korkei-
ta) ilmentävät metsän pitkään säilynyttä hyvää luonnontilaa. Erityisen

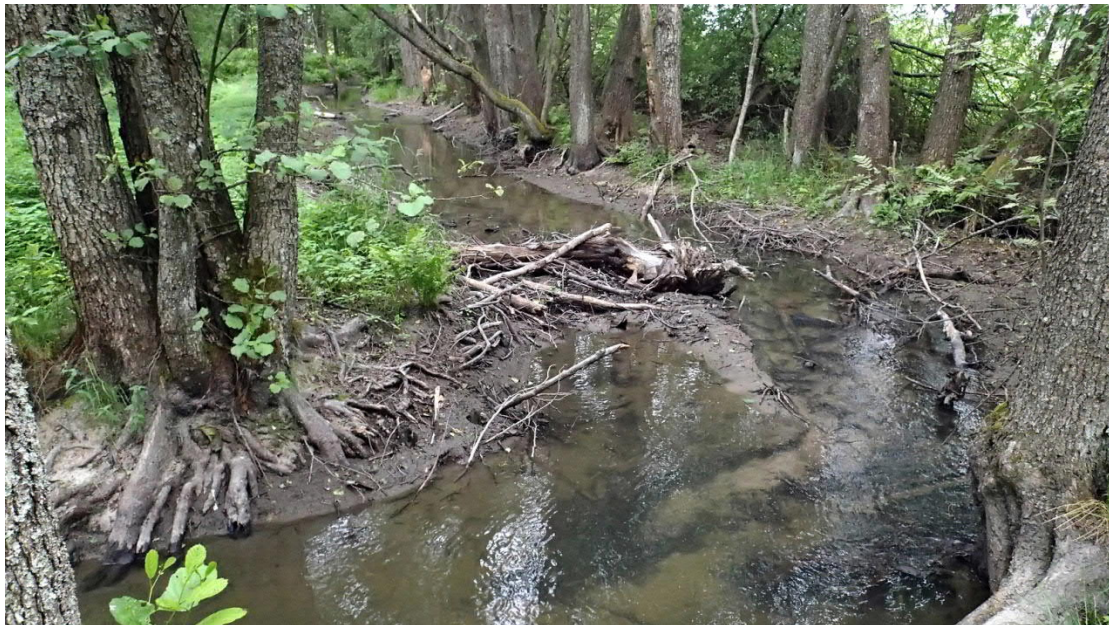
Kuva 12. Bobäck bäckenin alajuoksulla (5-2) kirkasvetinen puro halkoo luonnontilaista tervaleppälehtoa (a). (EV)

Peltojen välissä Kehä III:een asti uoma on perkaamaton, luonnontilainen tai täysin luonnontilaistunut (kuva 12). Uomaa varjostaa koko jaksolla tiheä tervalepikko. Uoma on enimmäkseen hienoainespohjaista, mutta kohtalaisen voimakkaan virtauksen ansiosta kovapohjaista. Pieniä kivikkoja ja soraikkoja esiintyy paikoin, eniten lähempänä kehätietä. Uomassa ei juuri esiinny kasvillisuutta ympäröivän puuston varjostuksen takia. Paikoin uomassa kasvaa uposkasveina palpakkoja ja ulpukkaa, äyräillä korpikaislaa ja keltakurjenmiekkää. Vesisammalia kasvaa niukasti kivillä ja tervaleppien juurilla. Maastokäynnillä jaksolta havaittiin merkkejä saukosta: tervalepän juurella oli saukon (LC) ulostetta ja lähistöllä syötyjen täplärapujen ja simpukoiden jäännöksiä.

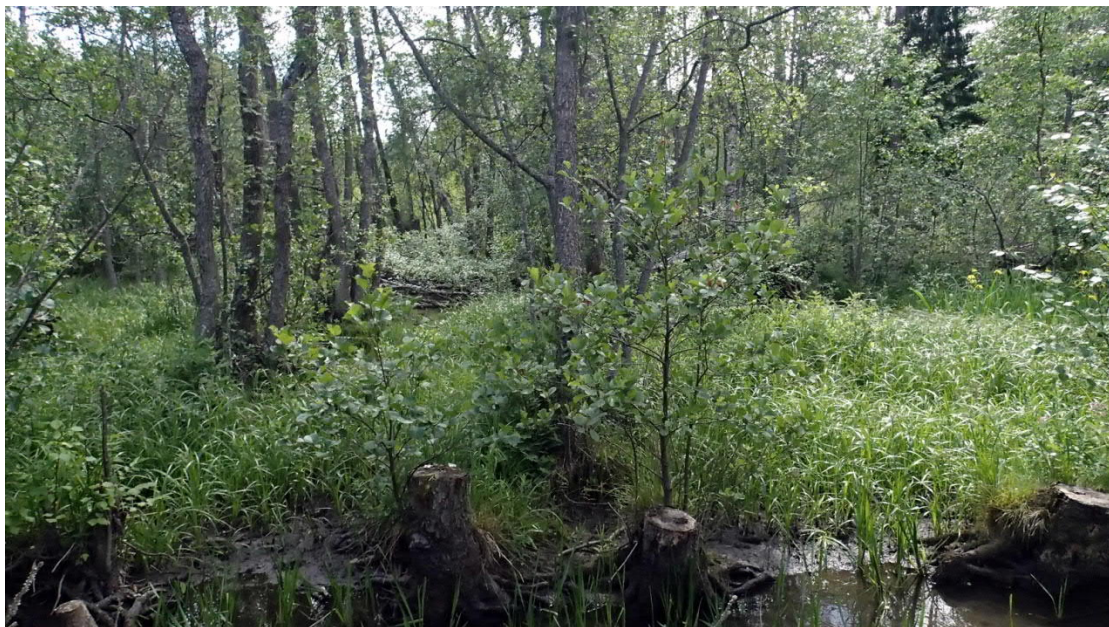
Uoman ympärillä jaksolla 5-7 on viljelymaita ja entisiä niittyjä tai laitumia, joilla kasvaa nykyään nuorta lehtipuustoa. Ne ovat luonnonarvoiltaan tavanomaisia. Poikkeuksena on tervaleppäluhta (d), joka on luonnontilainen (kuva 13). Siellä on kuolleita runkoja pötkelöinä ja maapuina. Luhdalla on erotettavissa vanhaa puronuomaa, joka muodostaa puuston lomaan pitkiä allikoita. Kasvillisuus kertoo luhta- ja lähdevaikutuksesta, lajeina mm. korpikaisla, keltakurjenmiekka, luh-tasara, mesiangervo, purolitukka ja harvinainen vankkasara (NT, RT). Vankkasaraa esiintyy uoman pohjoisrannalla 30 x 30 metrin alalla siellä täällä laikkuina, ja uoman reunassa puhtaana nauhakasvustona runsaasti tähkivänä. Vankkasaraesiintymän kohdasta puusto on melko hiljattain kaadettu pois.

Kuva 13. Tervaleppäluhta (d) Bobäck bäckenin varrella. (EV)

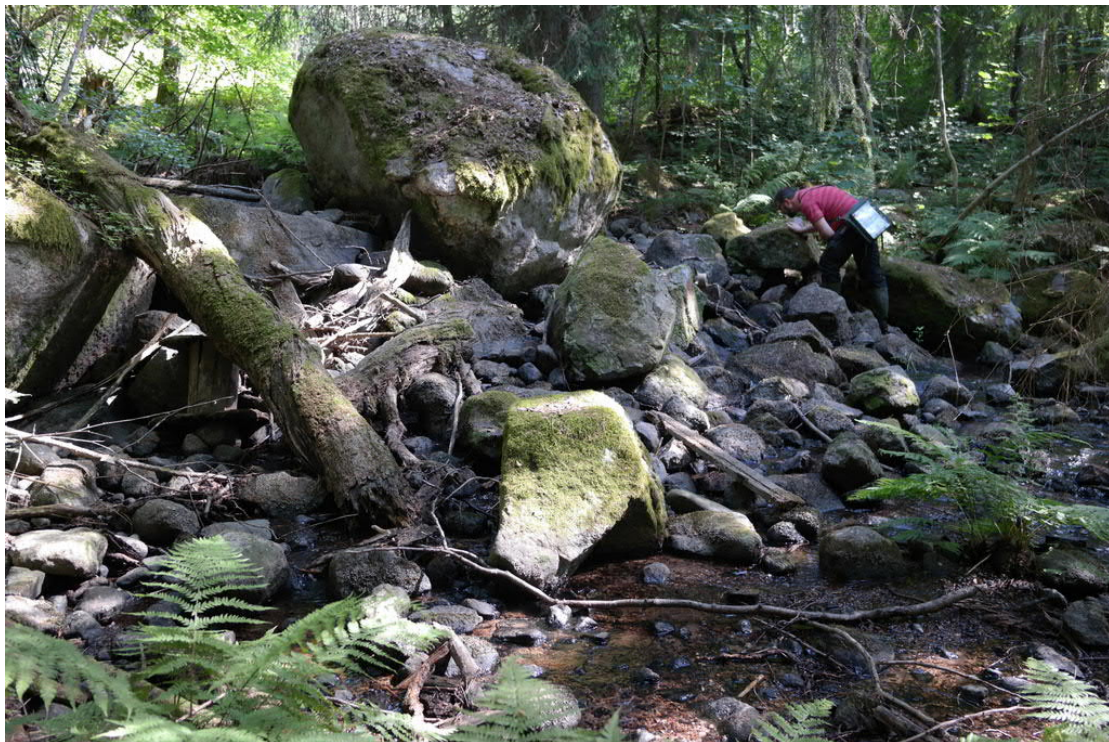
Kuva 14. Bobäck bäcken, jakso 5-9. Luonnontilaisen kosken kivillä ja lohkarilla kasvaa mm. harvinaista ahdinsammalta. (AJ)

Bobäck bäckenin ylin purojakso on uomaltaan luonnontilainen. Jakson alaosalla Harjulantie padottaa vettä ja virtaus on rauhallinen sekä pohja on liettynyt. Ylempänä virtaus on vuolas ja uoman pohja koostuu kivistä, sorasta ja hiekasta, paikoitellen on myös suurempia lohka-reita (kuva 14). Kvarnvikintien länsipuolella koskijaksolla kivillä on runsas vesisammalpeite. Täällä kasvaa runsaana harvinaista ahdin-sammalta (NT, RT). Koskikara (VU) talvehtii koskessa säännöllisesti.

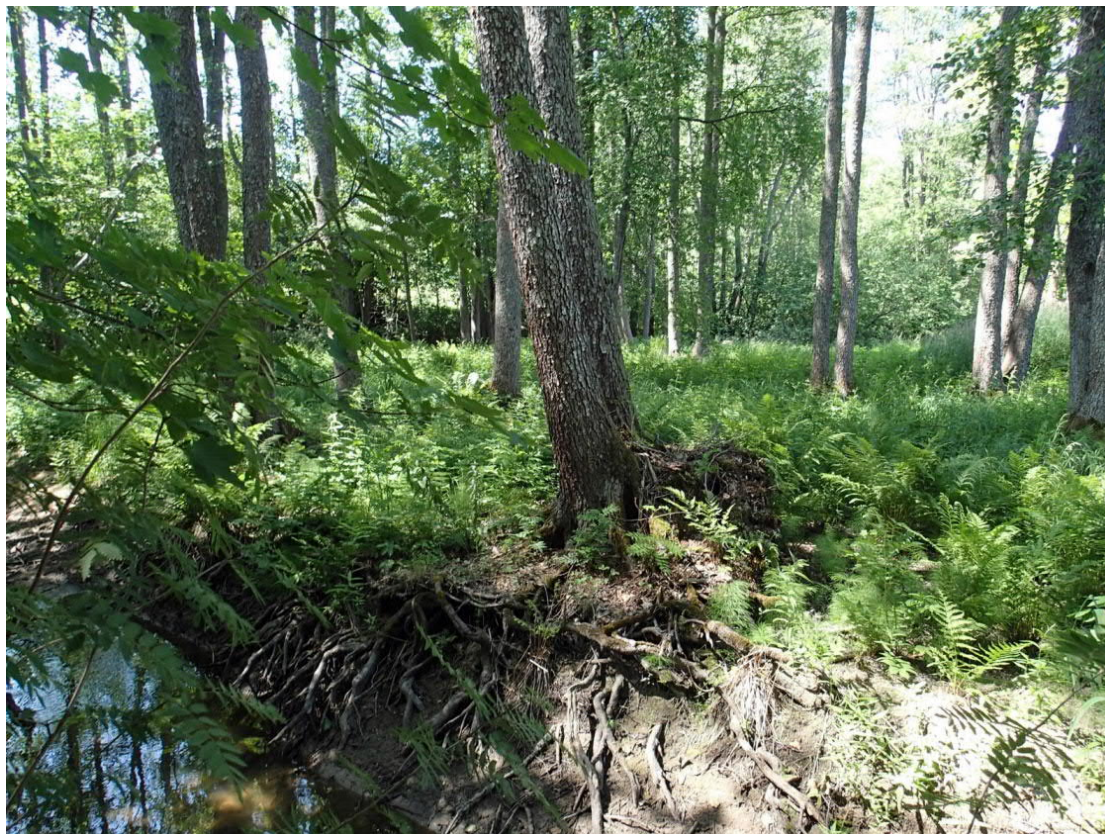
Voimalinjan ylitysten välinen purolaakso (c) on osittain luonnontilaltaan erinomaista kosteaa ja tuoretta lehtoa (kuva 15). Lehtipuuvaltaisessa lehdossa ovat ylispuustona vankat tervalepät ja tiheässä alikasvoksessa vallitsee tuomi. Paikoin tervalepikko on avoimempaa saniaislehtoa, jossa pensaita on niukasti. Lahopuuta on runsaasti pötkelöinä ja maapuina. Jakson itäpuoliskolta (jakso Myllypellosta Fribackantiel-le) löytyi kaikkiaan viiden tervalepän tyveltä erittäin uhanalaista (EN) hiuskoukkusammalta. Tervalepät kasvoivat puron äyräässä ja sammalkasvustot olivat leppien juurissa tulvavyöhykkeessä, mikä on lajille tyypillistä.

Kuva 15. Saniaislehtoa Kalakoskibäckenin laaksossa (6c) (EV)

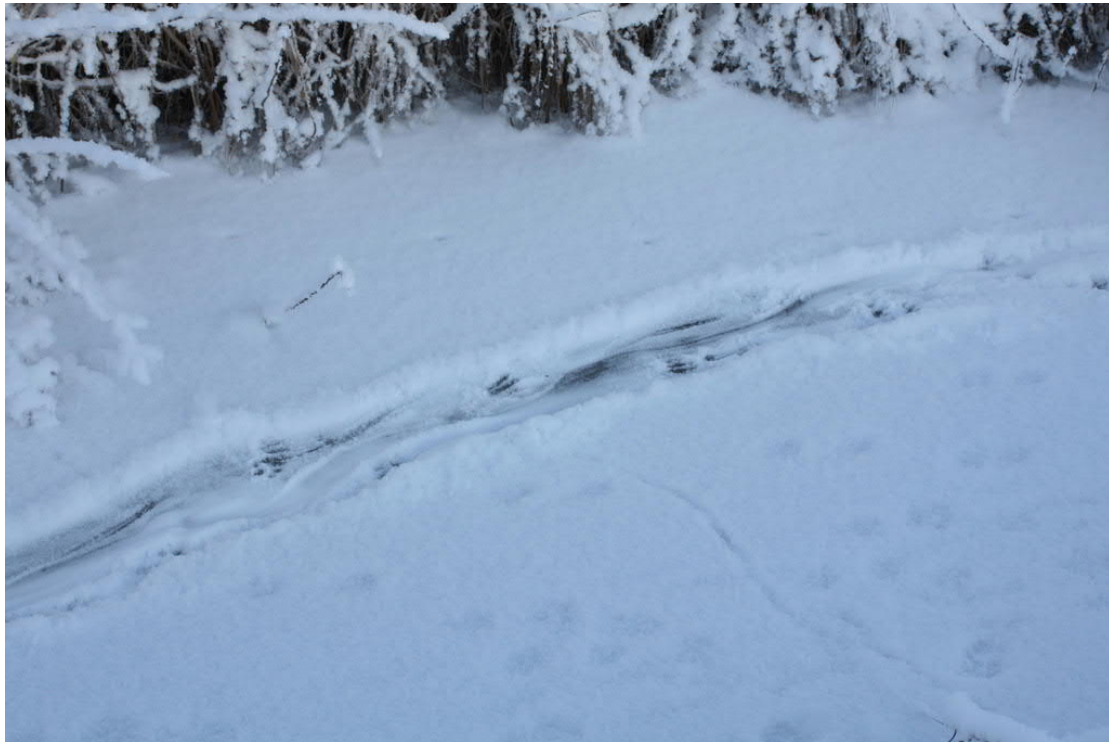
Kuva 16. Saukonjälkiä Juusjärvenpuron alimmalla osuudella (7-1) (AJ)

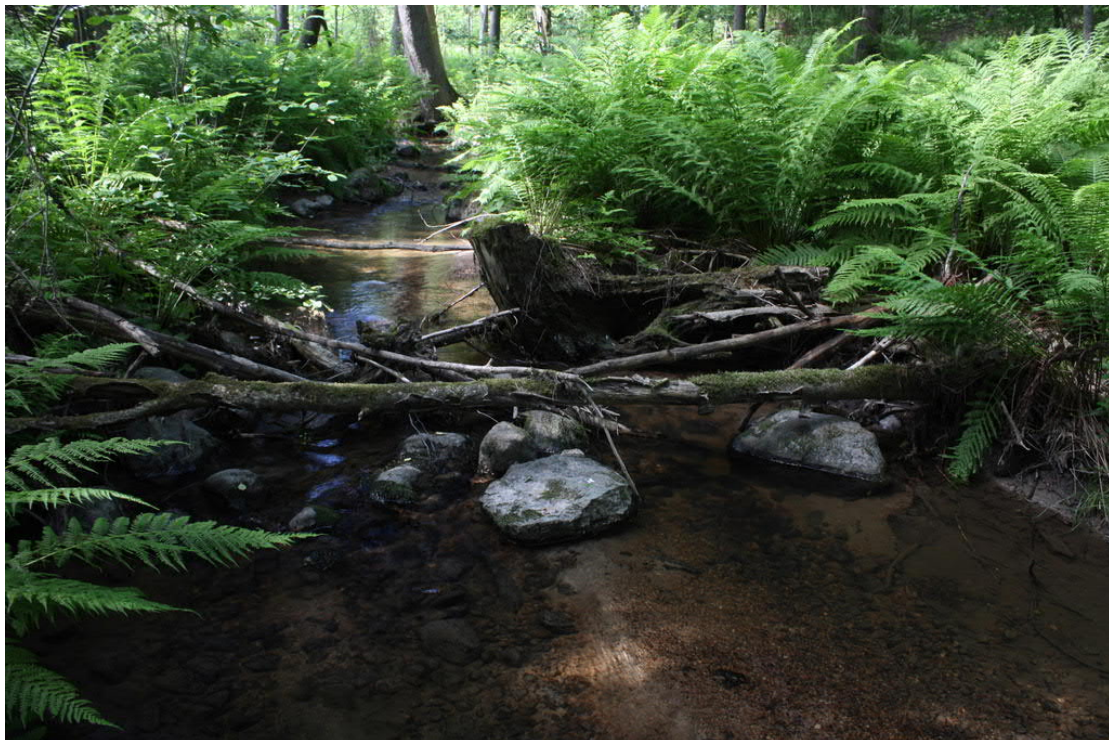
Kuva 17. Tampajanpuron (6-2) luonnontilaista uomaa (AJ)

Evitskogintien yläpuolella puro virtaa noin 30 metriä Evitskogintien myötäisesti peratussa uomassa, mutta tästä ylöspäin metsässä purouoma on täysin luonnontilassa (kuva 17). Jyrkästi meanderoivan puron pohja koostuu lähinnä hiekasta, sorasta, erikokoisista kivistä ja runsaasta puuaineksesta. Kiviä peittää järjestäen pitkä vesisammal-

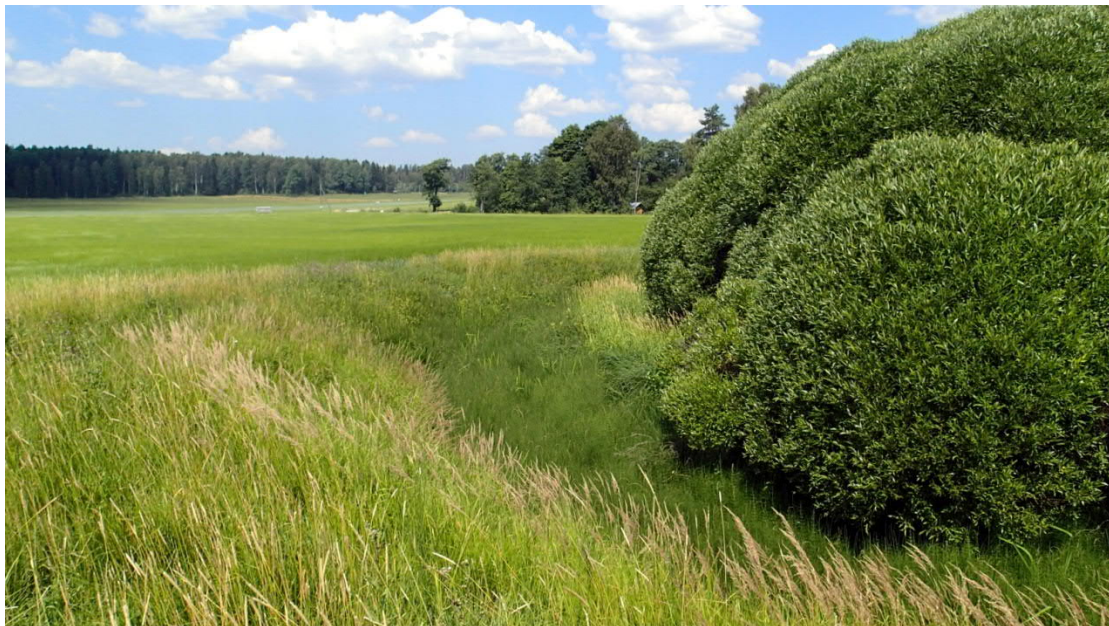
Loojärven ja Kauhalantien välillä Kauhalanjoki polveilee luonnollisesti. Joessa on paikoin nopeampivirtaisia kuristumia, mutta varsinaisia kovapohjaisia virtapaikkoja on vain muutama. Jokirannassa olevan punaisen mökin kohdalla on noin 30 metriä pitkä virtapaikka. Rannat ovat varsin avoimia ja tämän vuoksi järvikortte on paikoitellen vallannut tiheänä koko jokiuoman (kuva 18).

Kuva 18. Kauhalanjoen alimmalla osuudella kasvaa paikoin uomantäydeltä järvikortetta (EV)

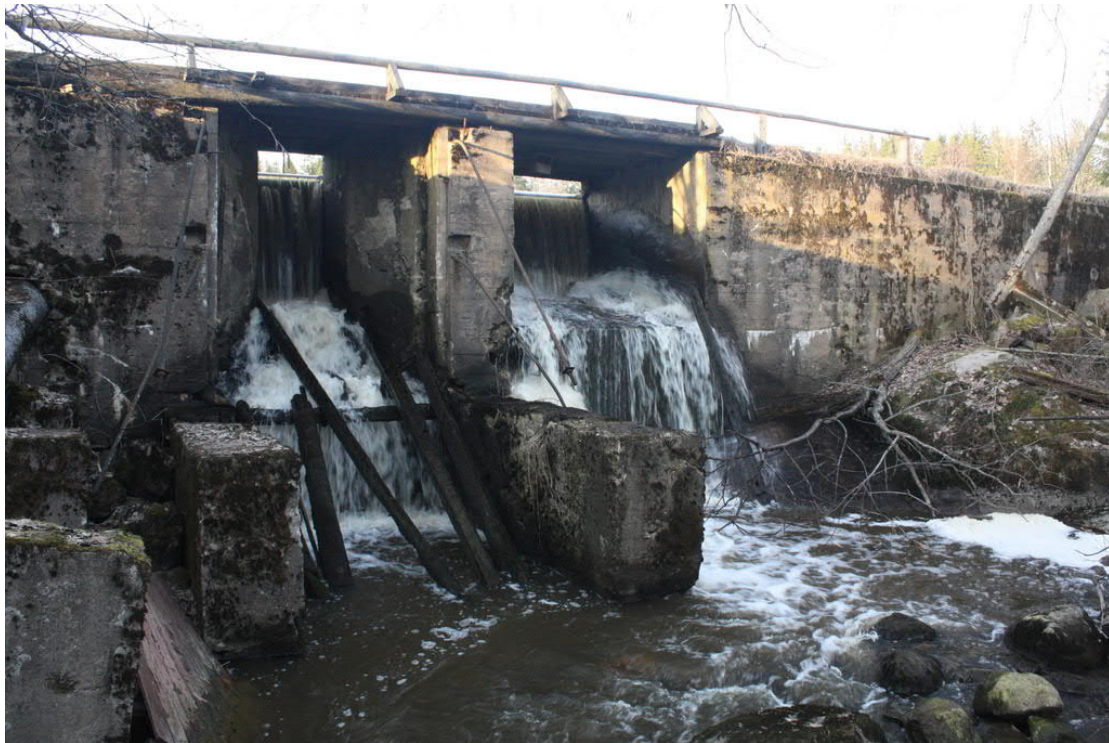
Vesi vuotaa monin paikoin juoksutusaukkojen ulkopuolelta tihkumalla. Pato muodostaa täydellisen nousuesteen kaikille kalalajeille.

Kuva 19. Dammenin kaksiaukkoinen pato (9e1)- kuva on vanha, kuvauspäivä 24.4.2009, nykyisin pato on selvästi rapistuneempi ja betoniosat enemmän halkeilleita. (AJ)

Dammenin patoallas on mahdollista säilyttää, vaikka nykyinen pato purettaisiinkin osin tai kokonaan. Purettavan padon tilalle voidaan rakentaa loivempi luonnonmukainen pohjakynnys, joka säilyttää yläpuolisen vedenpinnan nykyisellä tasolla, mutta mahdollistaa kalojen nousun ylävirtaan.

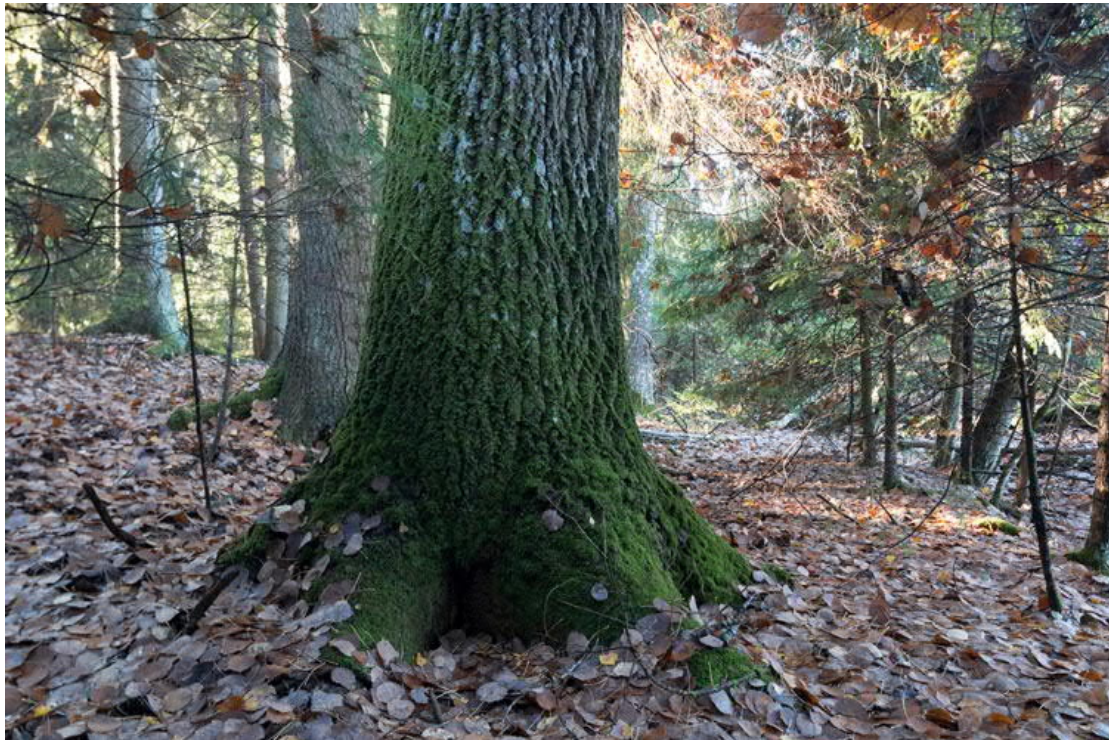
Noron keskijuoksun vaiheilla on maakunnallisesti arvokas pitkään hakkaamattomana säilynyt iäkäs kuusivaltainen tuore keskiravinteinen lehto (53a) (kuva 20). Lehto levittäytyy noron molemmille puolille loiville rinteille. Vallitsevina puina kuusi ja haapa, vähäisemmin hieskoivu, vaahtera, raita ja pihlaja. Näiden alla kasvaa muutamia riu-tuvia pähkinäpensaita. Kuuset ja haavat ovat hyvin järeitä, erityisen järeitä haapoja on länsiosassa, jossa suurimman läpimitta jo 75 senttimetriä. Haavat ovat vielä varttumiskäisiä. Kenttäkerros on melko niukkaa, paikoitellen noron lähetyvillä kasvaa soreahiirenporrasta ja metsäkortetta. Mustikkaa esiintyy hyvin niukasti. Pohjakerroksen lehtonokkasammalen paikoittainen runsaus osoittaa kohteen hyviä luon-toarvoja. Lehtoalueella on lahoppuujatkumoa. Erityisesti noron lähiympäristössä ja myös itäpuolen rinteillä on vanhoja erilahoasteisia järeitä kuusimaapuita. Kohteesta lahoppuulta löytynyt kantopaanusammal (VU) on vanhojen metsien laji, joka tarvitsee lahoppuujatku-mon. Kosteahkoissa lehdoissa ja lehtomaisissa metsissä lahoppuilla esiintyvä kantohohtosammal on myös kohteessa runsas.

Kuva 20. Norolehdossa (53a) kasvaa järeitä haapoja. Kuvan haavan läpimitta on 75 senttimetriä. (EE)

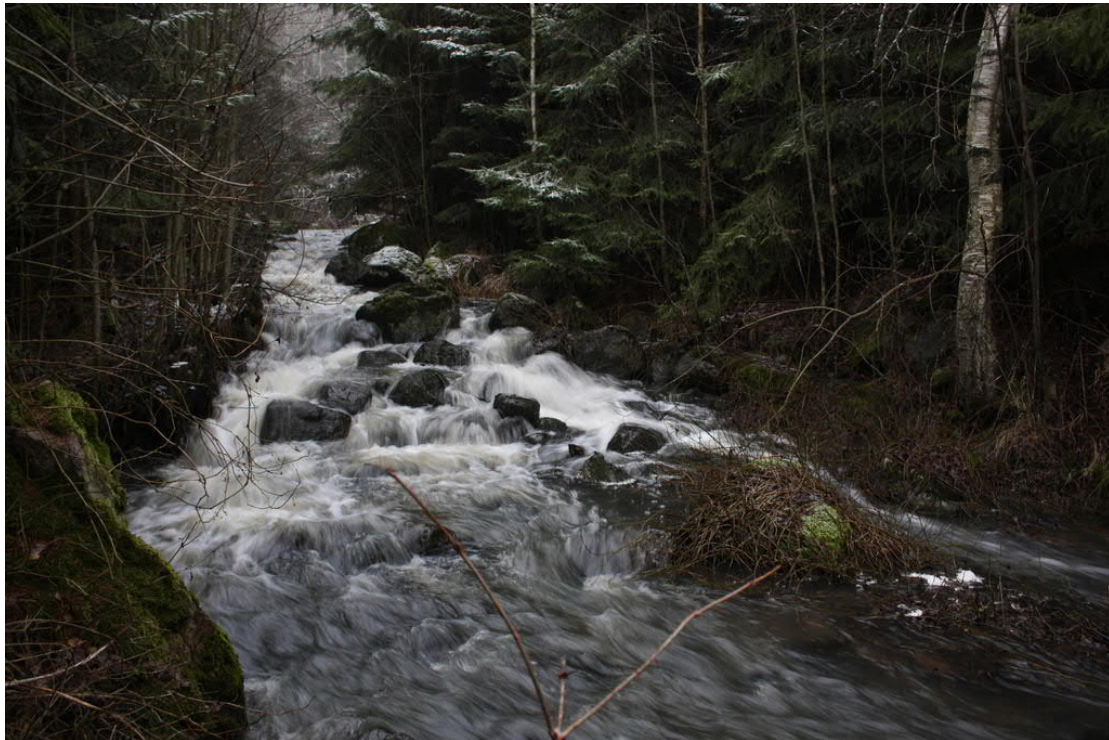
Metsänreunasta alkaa noin 210 metriä pitkä "Forsdalinkoski", joka ulottuu Forsdalintien pohjoispuolelle asti. Koskessa on pudotuskorkeutta noin seitsemän metriä. Forsdalinkosken alaosa on erittäin kivinen, jyrkkä ja vuolas (kuva 21). Kivet ovat paikoin joen kokoon nähden massiivisia lohkareita, joskin monia niistä on luultavasti joskus vedetty keskiumasta rantaan päin.

Kuva 21. Kauhalanjoen Fordalin koskijakso (9-8) on alapäästään jyrkkä ja kivikoinen. (AJ)

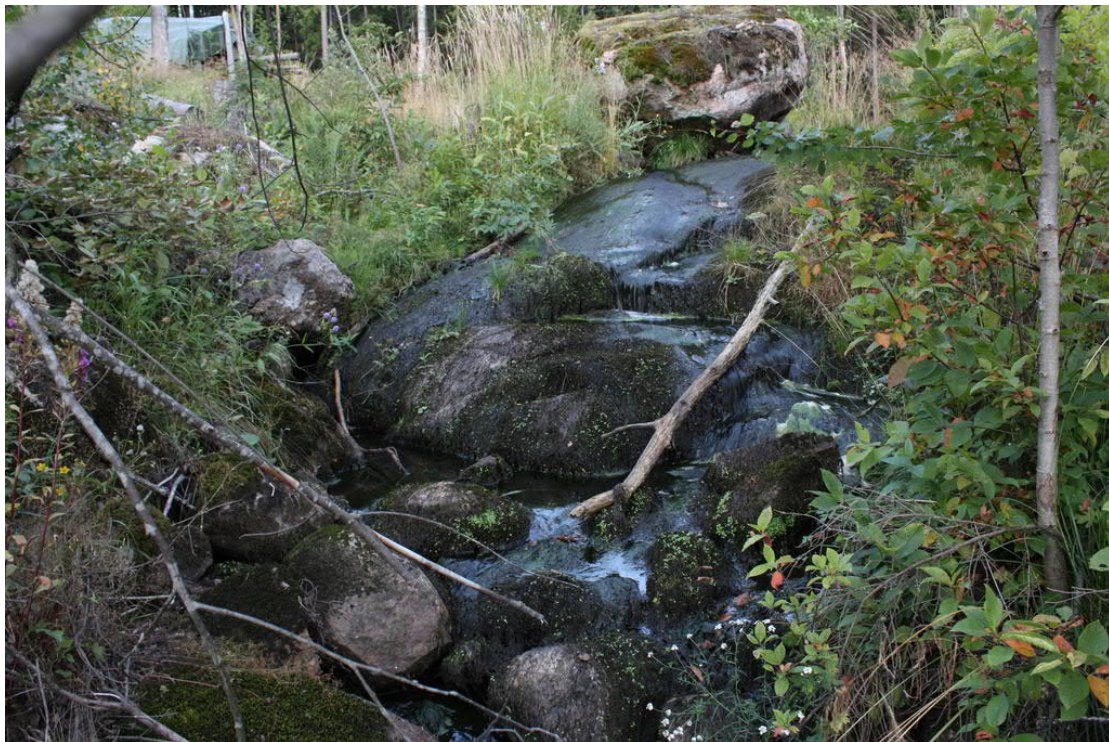
Kuva 22. Luontainen köngäs (10e3) on vaelluseste. (AJ)

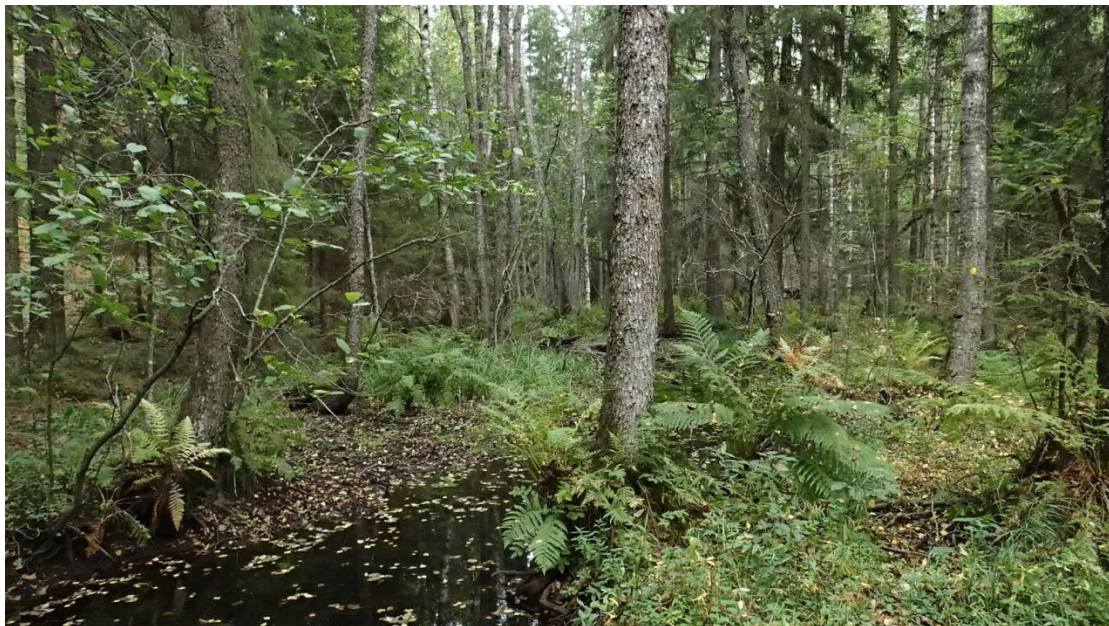
Kuva 23. Kakarlammenpuron laaksossa on paikoin tervaleppää kasvavia luhtaisia saniaiskorpia. Kuvan korven tervalepänjuurilta löytyi erityisen uhanalaista hiuskouskussammalta. (EV)

Metsä on laakson ylärinteissä tuoretta tai lehtomaista kangasmetsää, ja erityisesti alarinteissä puron liepeillä lehtoa. Puron varrella on myös muutamia paikoin pieniä ruoho- ja saniaiskorpia (kuva 23).

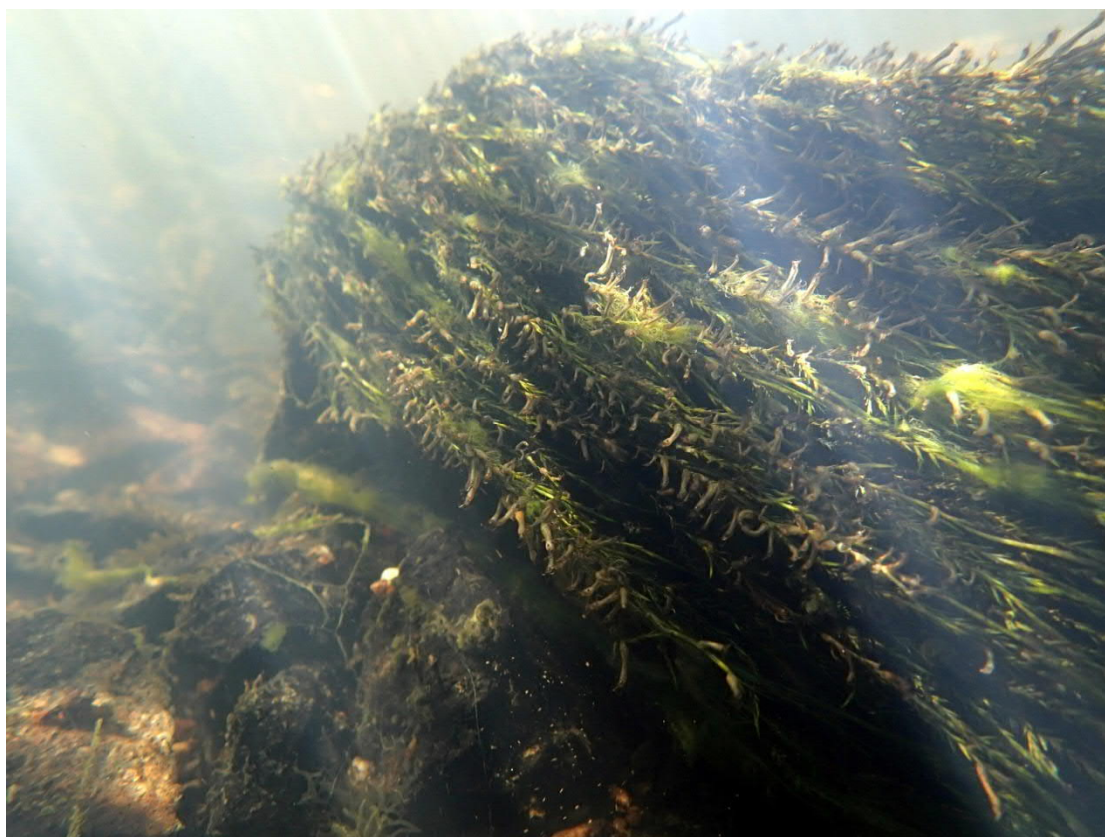
Kuva 24. Kvarnbyånissa alimmalla jaksolla (1-4), jonne Jolkbyån yhtyy, on runsas uposkasvillisuus ja myös pohjaeläimiä on runsaasti. Kuvassa virtanäkingsammaleeseen on kiinnittynyt mäkäräntoukkia. Toukat kelpaavat ravinnoksi taimenelle. (EV)

Tierakentamisen takia siirretty osuus on suurelta osin sora- ja louhepohjainen. Uomalla on melko jyrkät äyräät. Jaksolla on runsaasti pudotuskorkeutta, ja monin paikoin virtaus on koskimaista. Kivillä kasvaa paikoin runsaasti vesisammalia (virtanäkingsammalta ja isonäkingsammalta) ja muuta uposlajistoa, kuten palpakkoa, uistinvitaa ja purovitaa (kuva 24 ja 25).
