Kirkkonummen pienvesiselvitys

Luontoselvitys ja kunnostussuunnitelma 2018

Esko Vuorinen, Aki Janatuinen, Esa Ervasti, Petra Nyqvist
Silvestris luontoselvitys oy / 12.1.2019

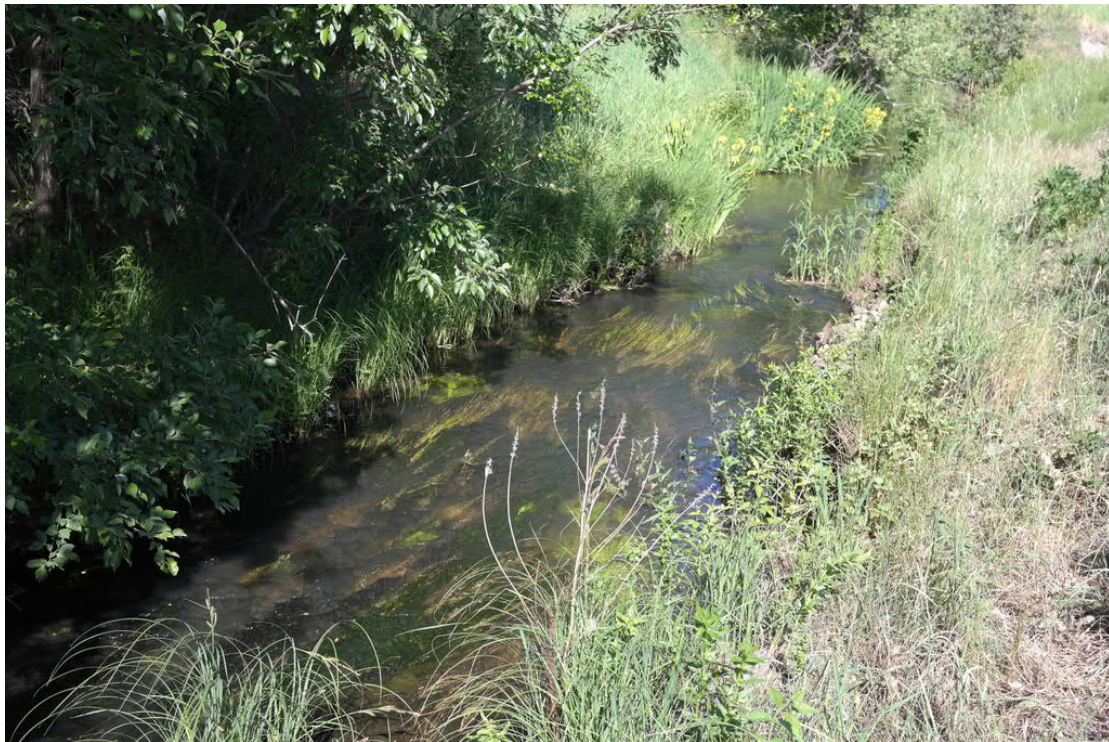
Kuva 25. Jaksolla 1-4 on noin puoli kilometriä pitkä lähes yhtenäinen virta-alue, joka olisi helposti mahdollista kunnostaa vaelluskalojen lisääntymisalueeksi. (AJ)

Jakson alaosassa sen alarajalta uoman ja 51-tien ylittävälle kevyenliikenteensillalle saakka on noin 550 metrin pituinen virta-alue, joka kunnostetaan monimuotoisemmaksi kiveämällä ja soraistamalla vaihtelevan kokoisella kiviaineksella (kuva 25). Samalla voidaan eroosiosuojata uoman penkkoja, joissa on nykyisellään useissa kohdin sortumia.

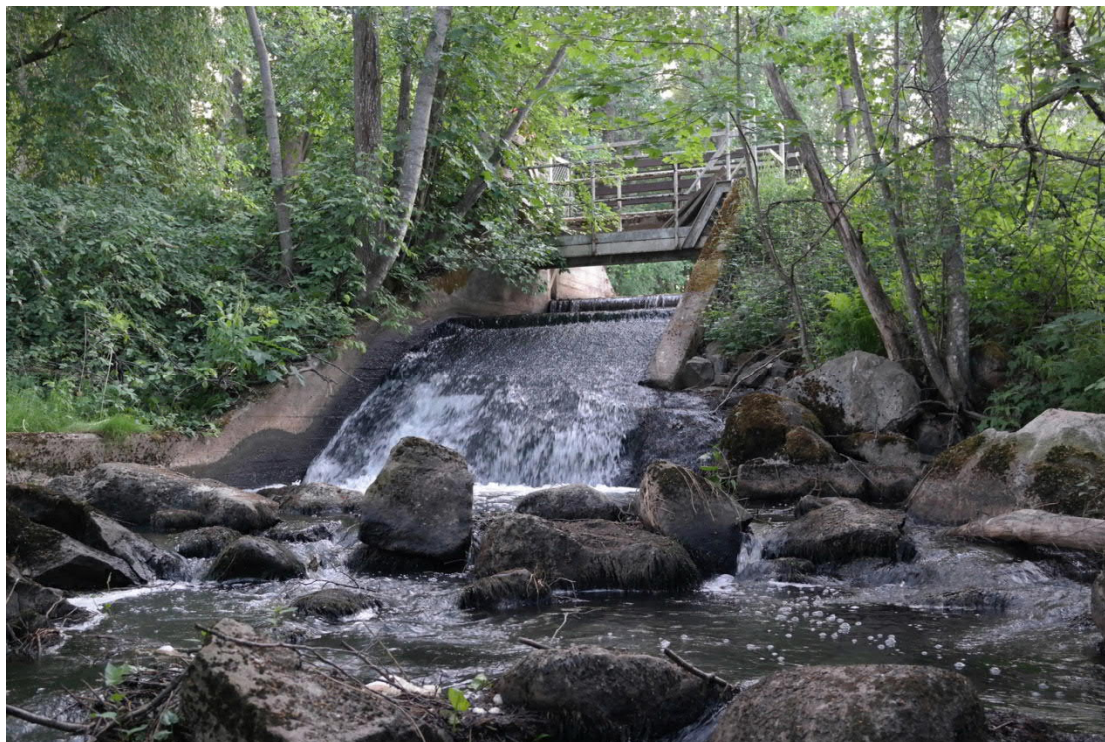
Kuva 26. Överbyn pato estää todennäköisesti kaikkien kalalajien nousun kaikissa olosuhteissa. Kalojen nousun mahdollistaminen esteen ohitse edellyttää tarkempaa suunnittelua. (AJ)

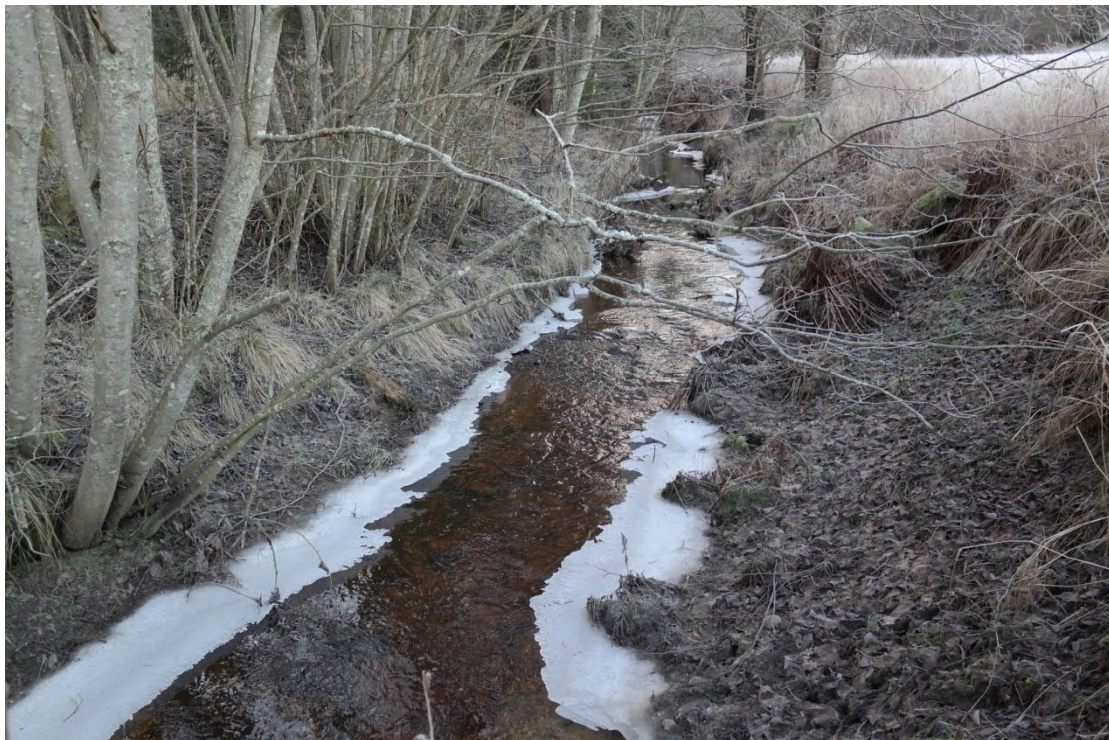
Alin uomaosuus ennen Kvarnbyäniä on kaivettua ja suoristettu pellon reunaan (kuva 27). Osuus on lähes kauttaaltaan virtaavaa. Savikolla virtaavan uoman kuorikerroksena vaihtelevat hieta, hiekka, sora ja kivet. Uomassa on melko niukasti puuainesta, sillä sitä on kerätty pois purosta. Vesikasvillisuus on vähäistä, mutta paikoitellen kivikoissa kasvaa liehuvia virtanäkingsammalkasvustoja.

Kuva 27. Korsobäckensin alimmalla oiotulla jaksolla (3-1) on runsaasti virta-alueita, jotka olisi helposti kunnostettavissa monimuotoiseksi vaelluskaloille ja muille vesieläimille sopivaksi elinympäristöksi. (AJ)

Kunnostus tehdään kaivinkoneella. Kunnostusta voidaan täydentää käsityönä.

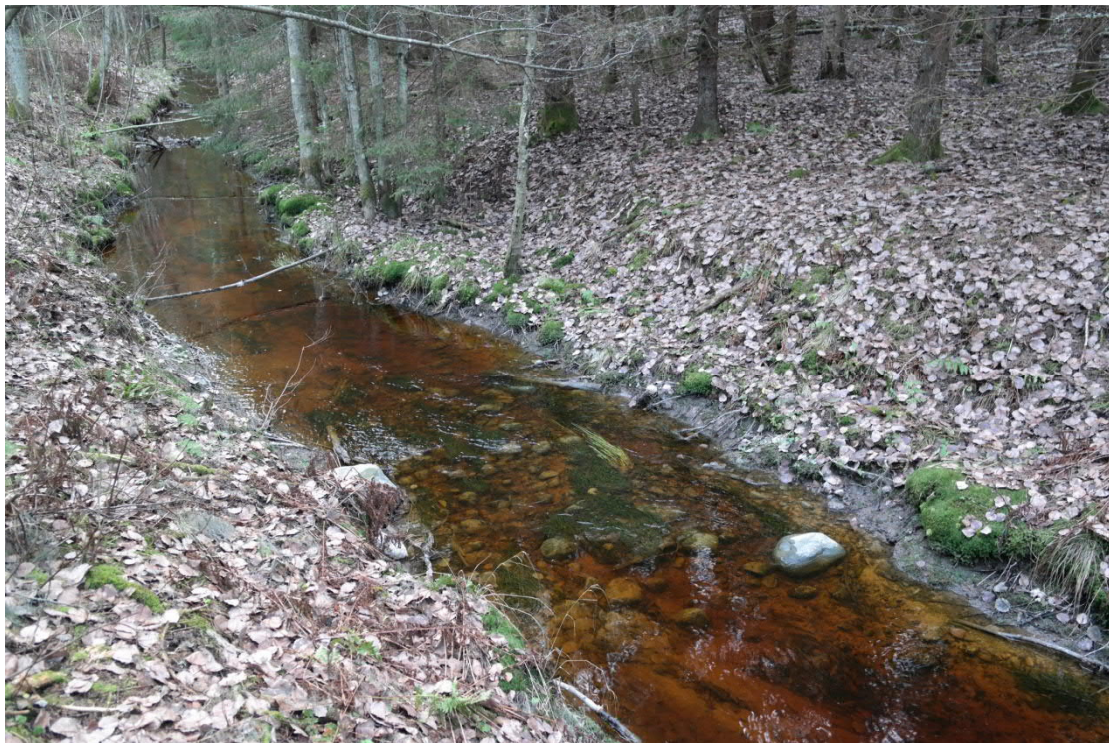
Kuva 28. Luonnonsuojelualueella Korsobäckenin uoma (3-5) on alkanut luontaisesti vähitellen ennallistumaan, mutta virta-alueiden palauttaminen edellyttää silti uuden kiviaineksen tuomista alueelle. (AJ)

Kunnostus tehdään soveltuvilta osin kaivinkoneella. Kunnostusta voidaan täydentää käsityönä siltä osin, kuin kaivinkonetta ei voi käyttää.

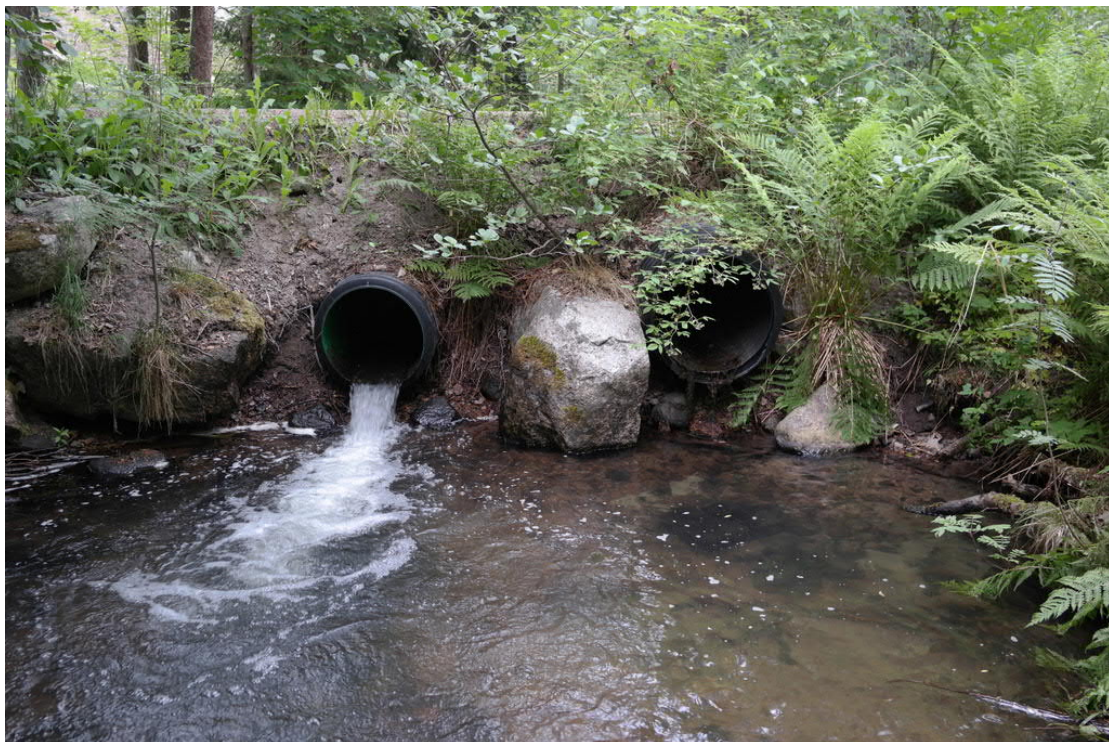
Ylempi este on Harjulantien alitus (5e4) (kuva 29). Siinä on rinnakkain kaksi kahdeksan metrin muovista tierumpua, jotka ovat jyrkästi kaltevia (n. 70 ja 90 cm pudotukset / putki). Loivemman putken alasuussa on lisäksi pudotusta noin 20 cm alapuoliseen vedenpintaan. Veden pinta tien yläpuolella on noin 90 senttimetriä korkeammalla kuin alapuolella. Taimenta lukuun ottamatta puron kalojen on mahdollista nousta putkien läpi ylävirtaan. Taimen saattaa päästä nousemaan länsipuolisesta rummusta sopivissa virtausolosuhteissa.

Kuva 29. Harjulantien tierummut (5e4) (AJ)

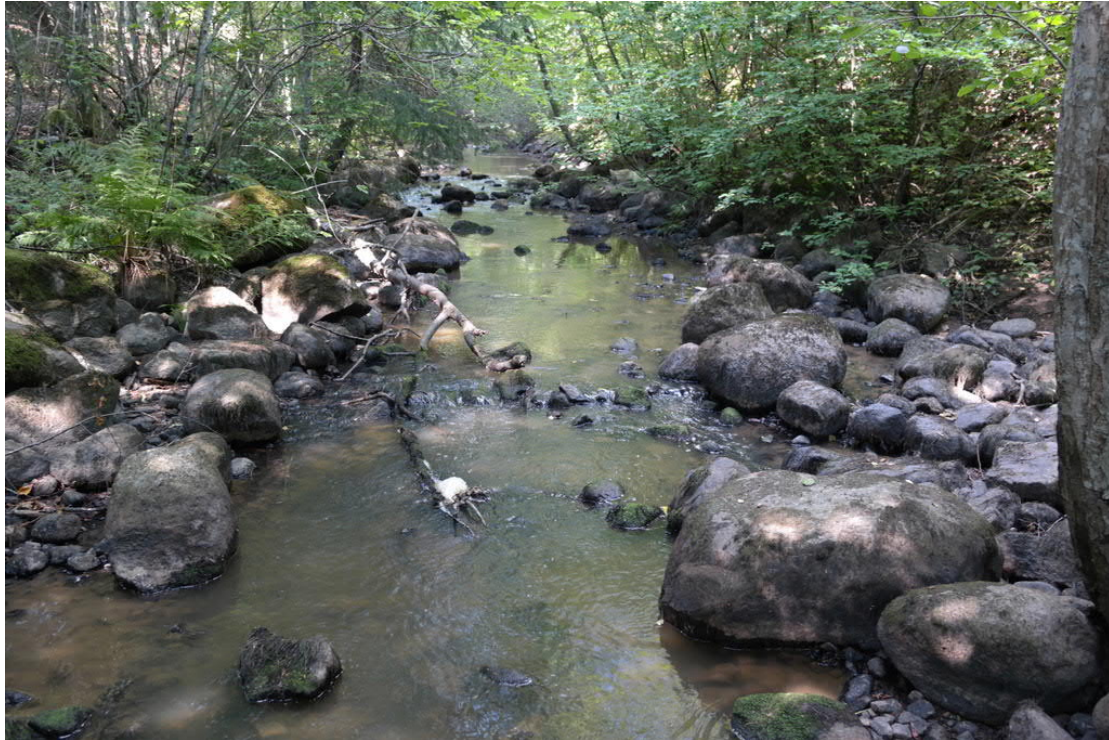
Kuva 30. Kosken (9-3) kivet on perattu uoman sivuille. (AJ)
