RAPORTTI KANTVIK KOULU

TILAAJA: KIRKKONUMMEN KUNTA

TYÖN SUORITTAJA: OY KIIINTEISTÖPALVELU ETS FASTIGHETSSERVICE AB

KOHDE: KANTVIKIN KOULU, TOPPAPOLKU 2, 02460 KIRKKONUMMI

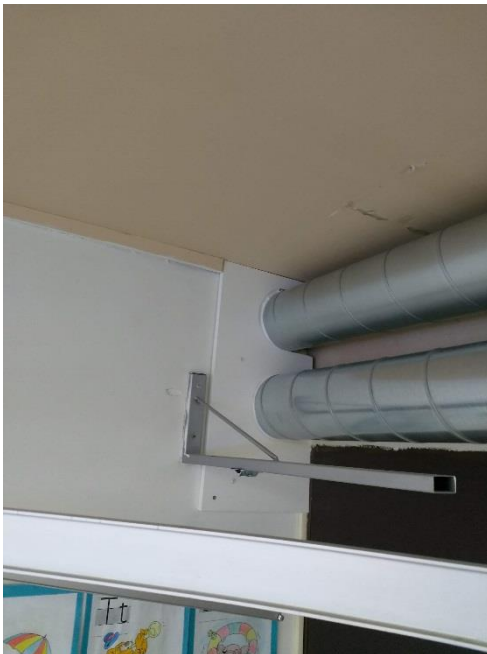
Kuva 1. Uudet IV-kanavat

Vanha tulo- ja poistoilma villaeristetyt kanttikanavat poistettu. Tilalle asennettu uudet pyöreät IV-kanavat ja uudet äänenvaimentimet. Huoneisiin jääneet vanhat pyöreät kanavat nuohottu.

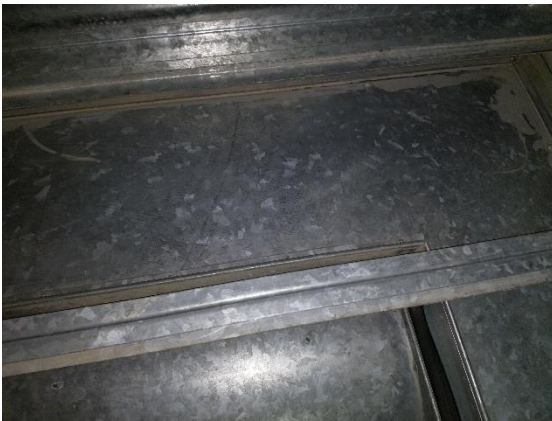
Kuva 2. IV-koneen sisäpinta villan poiston ja puhdistuksen jälkeen

Vanhat äänieristevillat poistettu sekä tulo- että poistoilmakoneista kauttaaltaan. Lämmityspatterit puhallettu ja imuroitu puhtaaksi. Koneet imuroitu ja pyyhitty kostealla mikrokuituliinalla, moottorin osiin kiinnitetty erityisesti huomiota: harjattu, pyyhitty, osittain kyllästetty Grafoseal aineella.

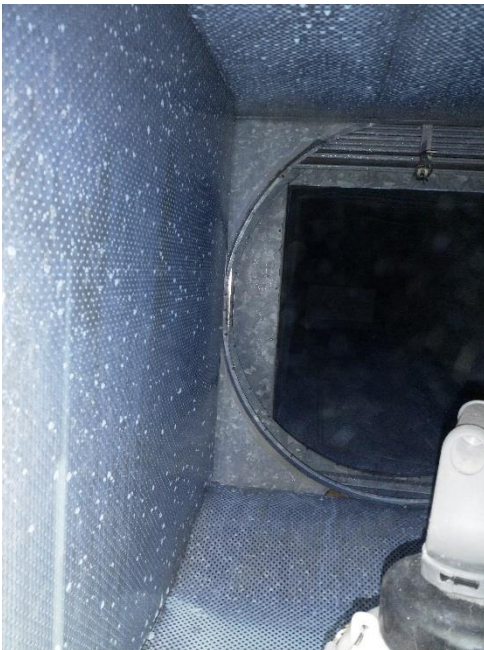
Kuva 3. Koneen jälkeinen tuloilmakanava Grafoseal käsiteltynä

Molempien koneiden poisto- ja tulokanavat imuroitu ja käsitelty Grafoseal aineella, aina ulkosäleikköön asti. Koneiden jälkeiset kanavat imuroitu ja käsitelty Grafoseal aineella, niin pitkälle kun mahdollista.

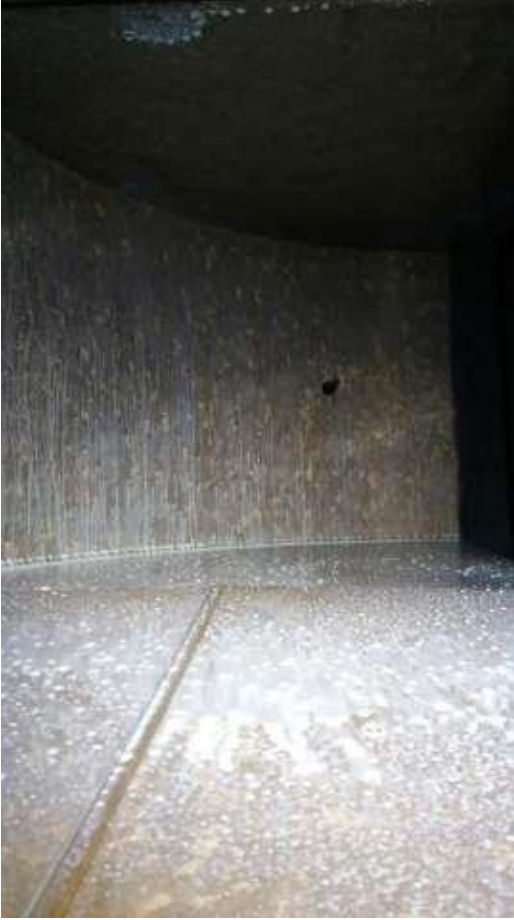
Kuva 4. Tuloilmakanava ennen IV-koneita. Juuri käsitelty Grafoseal aineella.
