Kirkkonummen kaupunki

Mustikkarinteen asemakaavan maisemaselvitys

6.8.2019

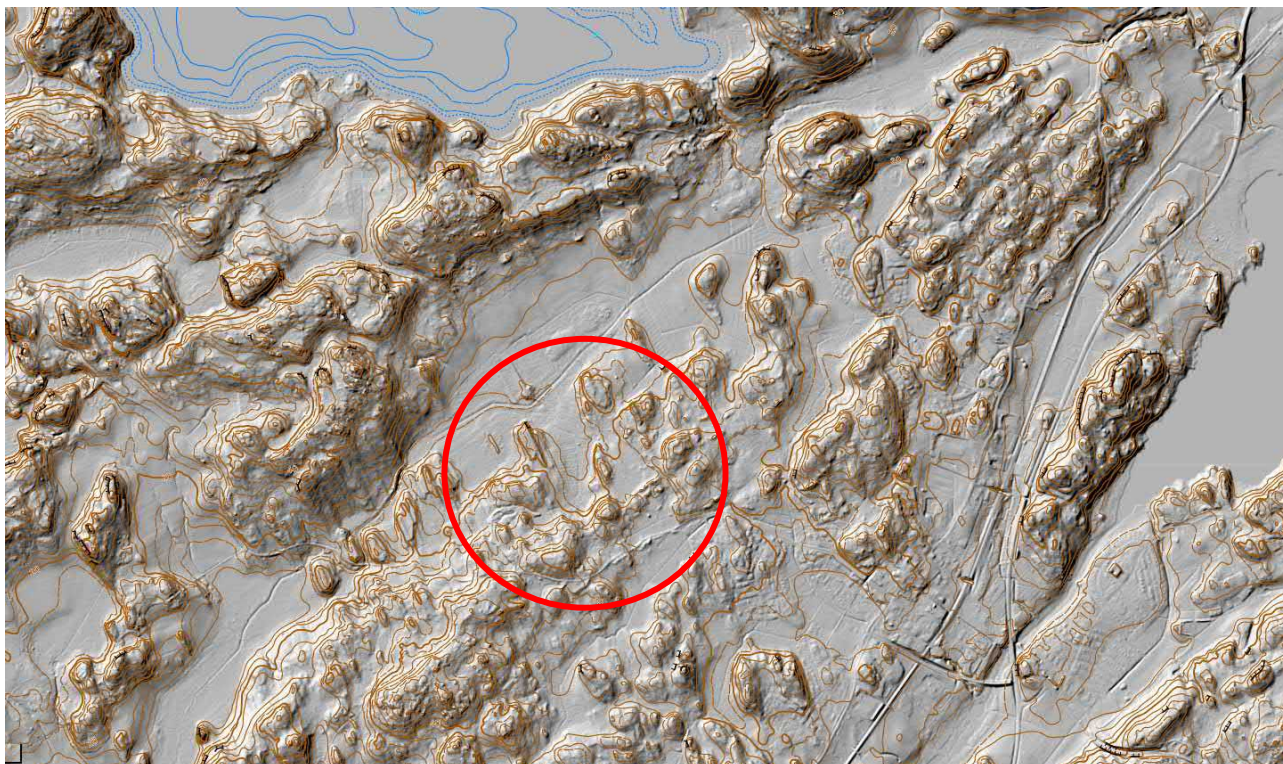
Kuva. Laajemman maiseman topografia ja korkeussuhteet. Selvitysalueen sijainti merkitty punaisella. (Maanmittauslaitos, paikkatietoikkuna, viittauspäivä 15.7.2019)

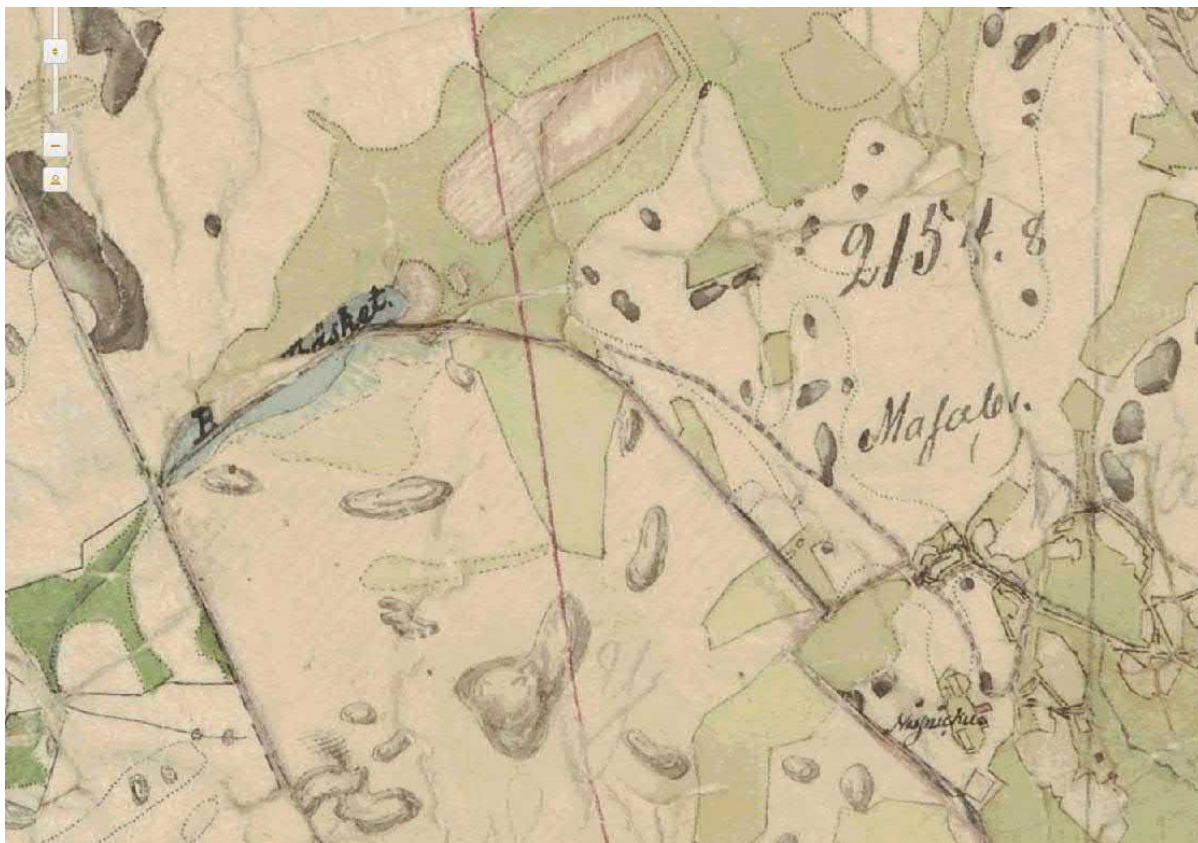
Kuva. Ote vuoden 1840 Pitäjän kartastosta. Brätaängenin niitty ja entiset viljelyalueet näkyvät kartalla. (Kirkkonummen karttapalvelu, viittauspäivä 16.7.2019)

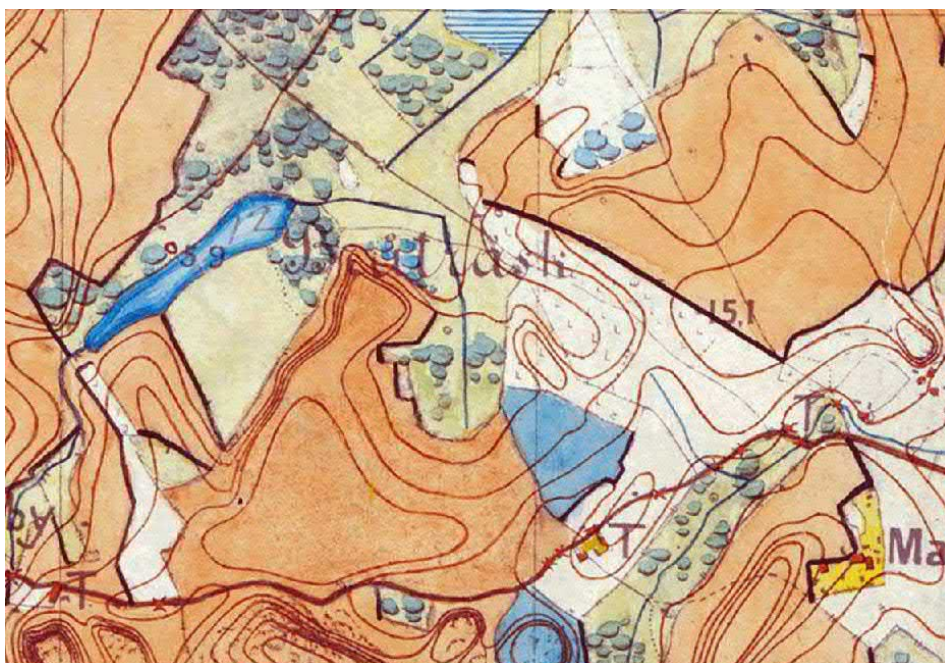
Kuva. Ote selvitysalueen kohdalta vuoden 1870 Senaatin kartastosta. Kartassa näkyvissä Brätaträsketin kosteikko ja Brätaängenin niitty. (Kirkkonummen karttapalvelu, viittauspäivä 16.7.2019)

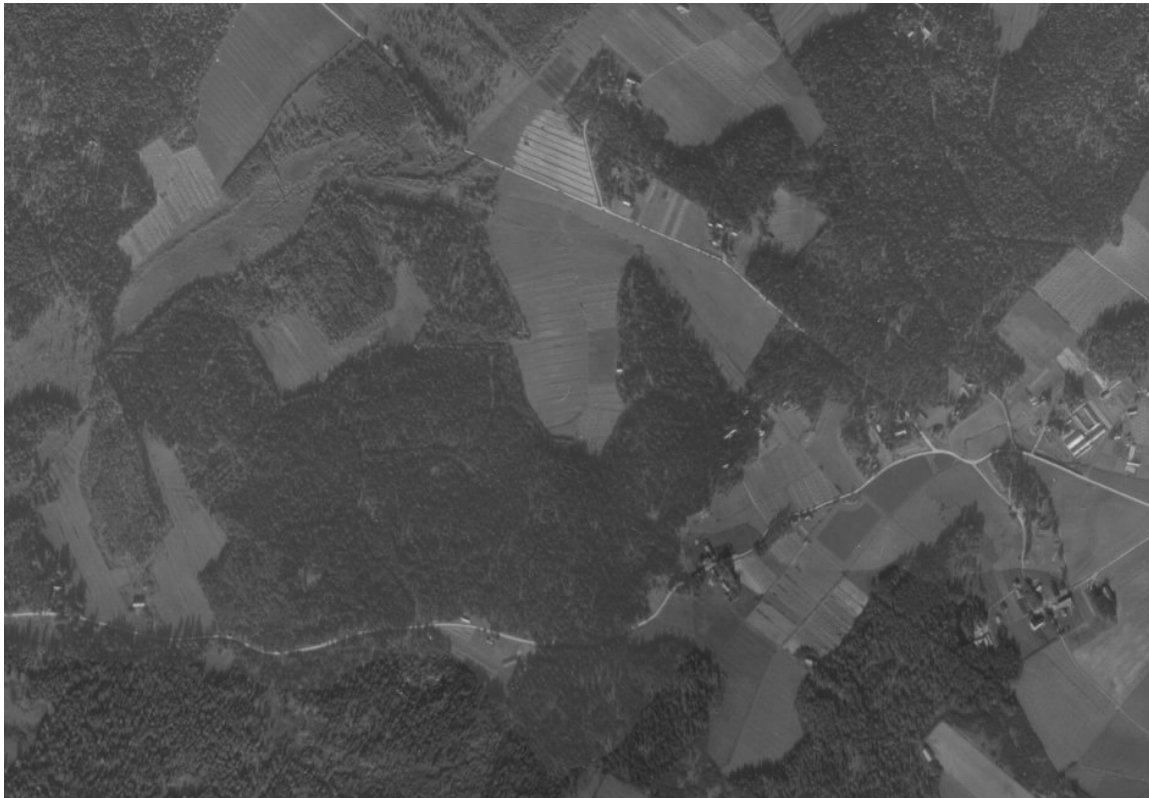
Kuva. Ilmakuva selvitysalueen kohdalta vuodelta 1944. Kuvassa näkyvissä entiset pellot ja yhtenäiset metsäalueet, jotka muodostavat nykyistä tilanneta enemmän maisematilallista vaihtelua. (Kirkkonummen karttapalvelu)

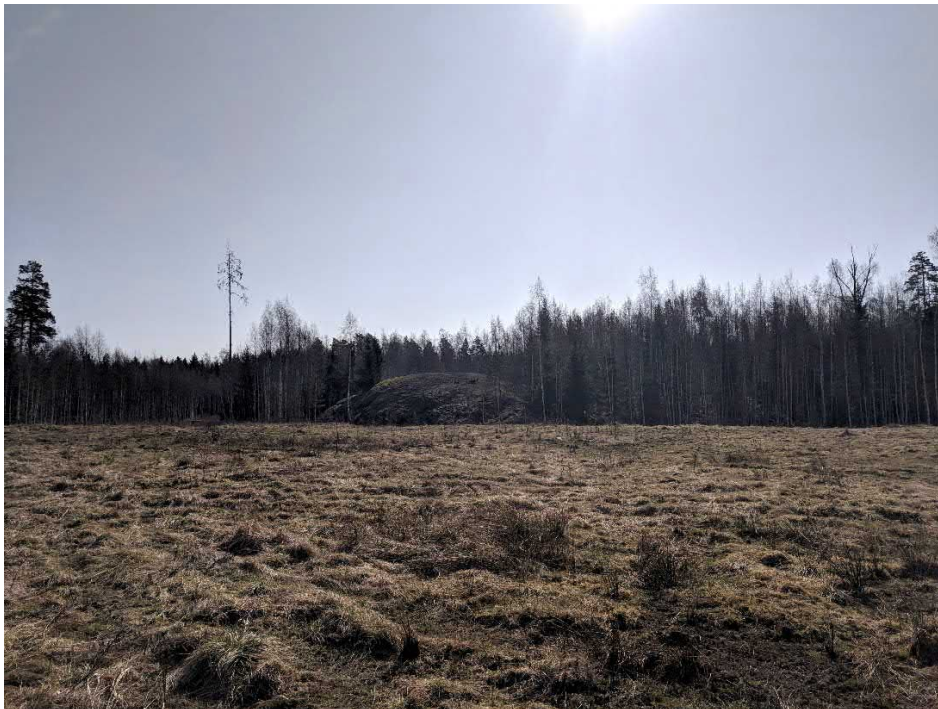
Kuva. Bråtatängenin niittyä ja sen taustalla kohoavat kalliokumpareet. (Kuva EL)

Alueen eteläosan kallioselänteet kumpuilevat Bråtatängenin niityn alavammasta maastosta (kuva). Aikaisemmasta laajasta niittyalueesta, jonka itäosa on saattanut olla peltoa, on jäljellä kolme toisiinsa liittyvää vajaan puolen hehtaarin niittyalaikkua. Niiden välissä ja keskellä ojan varressa kasvaa kuusia, koivuja ja pajuja, niin että alue on osittain puustoinen. (Pöyry Oy, 2019, s.7)

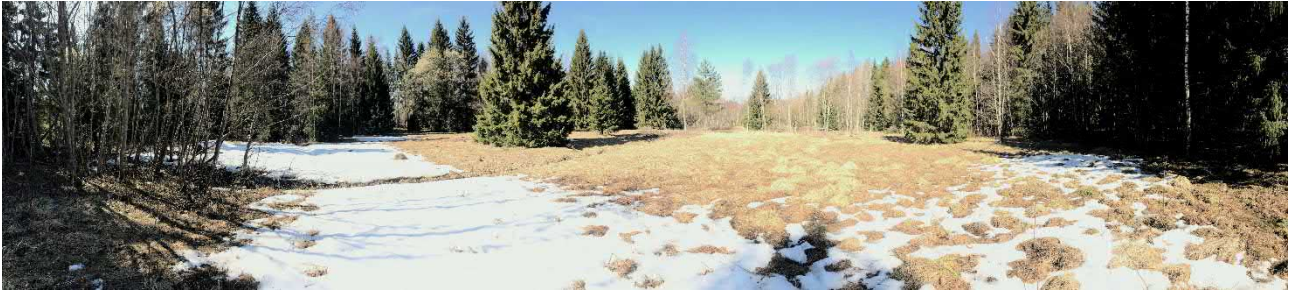
Kuva. Näkymä Bråtaengenin niittyä, joka on hiljalleen metsittymässä. (Kuva EL)

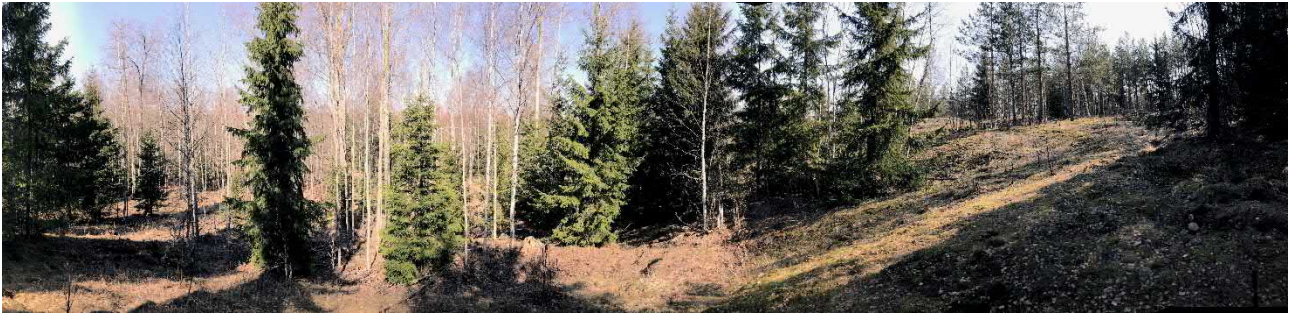
Kuva. Alueelle tyypillistä nuorta sekametsää, rinnekuusikkoa ja kallioselänteen karua kasvillisuutta. (Kuva EL)

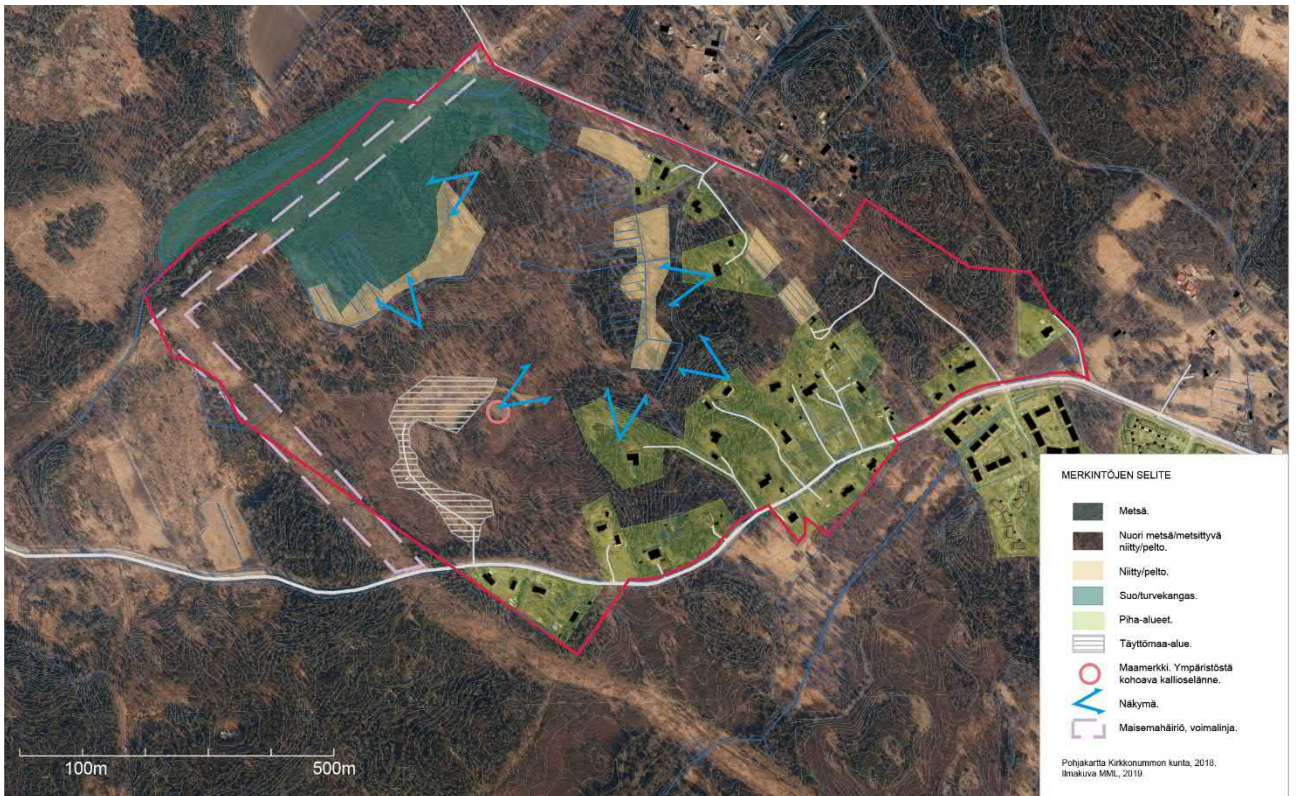
Kuva. Maisemakuva-kartta. Alueen maisemakuvalle tyypillisiä elementtejä. Kartta löytyy raportin liitteenä.

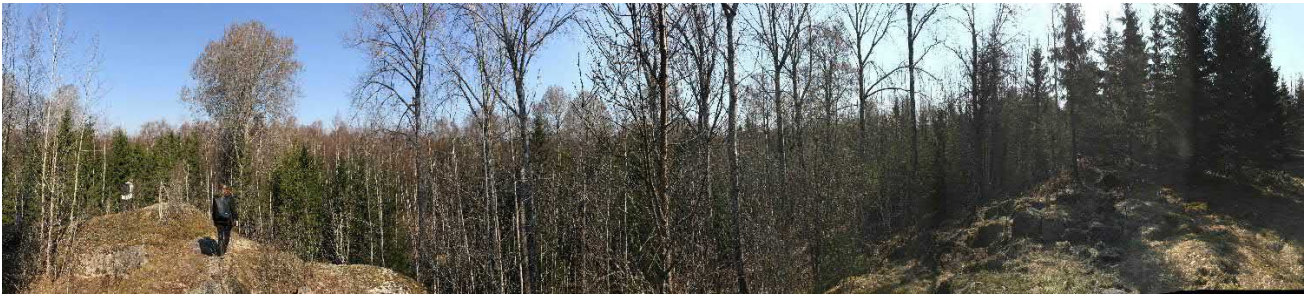
Kuva. Näkymä Brätaträsketin kallioille, joilta on löydetty juoksuhautoja ja muita kulttuurihistoriallisia kohteita. (Kuva EL)

Alueelle on tehty arkeologinen inventointi keväällä 2019 (Mikroliitti Oy, 2019), jossa alueelta on löydetty uusia kiinteitä muinaisjäännöksiä ja muita kulttuuriperintökohteita. Alueen pohjoisosassa, Brätatrasketin kosteikon eteläreunamilla on parenteesin aikaisia (1944- 56), ”vuokralaisten” rakentamien varustusten jäännöksiä: liki yhtenäinen suon reunamia kiertävä taisteluhauta, betonibunkkeri ja pesäkkeitä. Kaikki nämä varustukset ovat huonokuntoisia raunioita. Bunkkerin jäännös on vaarallinen. Museoviraston ohjeistuksien mukaan nämä varustukset ovat lähtökohtaisesti kaavassa suojeltavia muita kulttuuriperintökohteita. Varustusten huonokuntoisuuden takia niiden suojelutarvetta voinee kuitenkin harkita, mutta asiasta tulee konsultoida Museovirastoa. (Mikroliitti Oy, 2019)
