KANTVIKIN KOULU

RAKENNE- JA IV-TEKNINEN KUNTOTUTKIMUS

TUTKIMUSSELOSTE
TYÖNUMERO: 500194

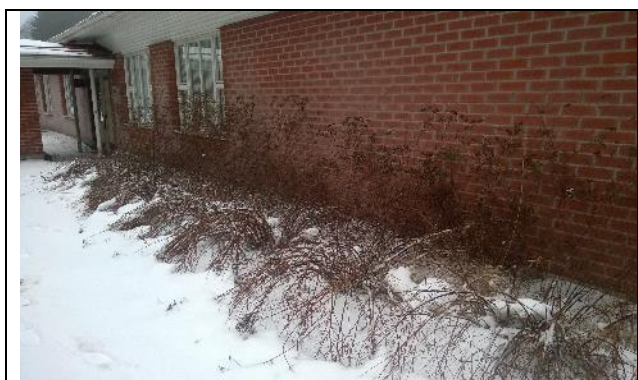
Pensaita on paikoin liian lähellä sokkelilinjaa.

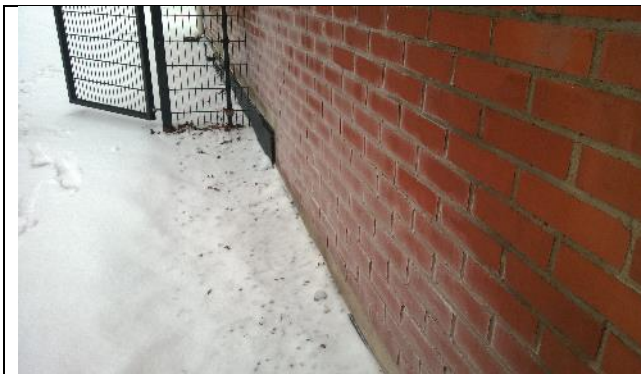
Patolevyssä on epäjatkuvuuskohtia.

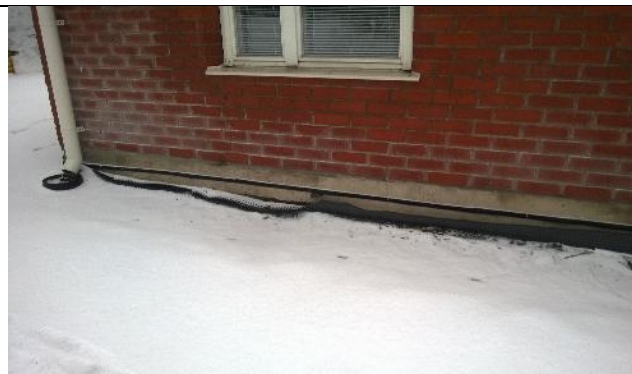
Patolevy on vikaantunut ja ohjaa sadevettä sokkelia vasten.

Rakennuksen vanhalla puolella sokkelina on harkkosokkeli, jonka pinnassa on sementtilaastia. Sementtilaastissa on halkeilua ja rapaamaa. Sokkelia on pyritty suojaamaan patolevyllä, joka on paikoin irronnut alustastaan. Koska harkkosokkeli on herkkä pakkasrapautumiselle, on sokkelin suojaamiseen kosteusrasitukselta tarpeen kiinnittää erityistä huomiota. Sokkelin vedeneristys on tarpeen saattaa kuntoon ja lumi on tarpeen poistaa talvella sokkelin vierustalta.

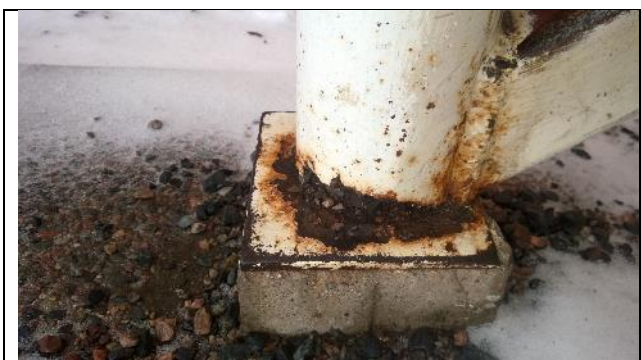
Katosten teräspilareissa havaittiin alaosissa paikoin pitkälle edennyttä korroosiota. Pilarin liitos perustukseen oli paikoin syöpyneet jo puhki. Pilareissa ei havaittu vedenpoistoreikiä, mikä on voinut aiheuttaa pilarin sisäpuolista korroosiota. Korrosoituneiden teräspilarien alaosien korjaaminen tai uusiminen on tarpeen toteuttaa lähiaikoina.

Teräspilareissa ei ole vedenpoistoreikiä. Osa pilareista on alaosastaan puhkiruostuneita.

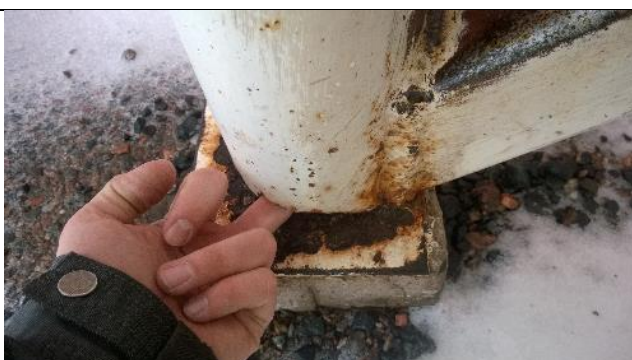
Pilarin liitos pilariperustukseen on heikentynyt.

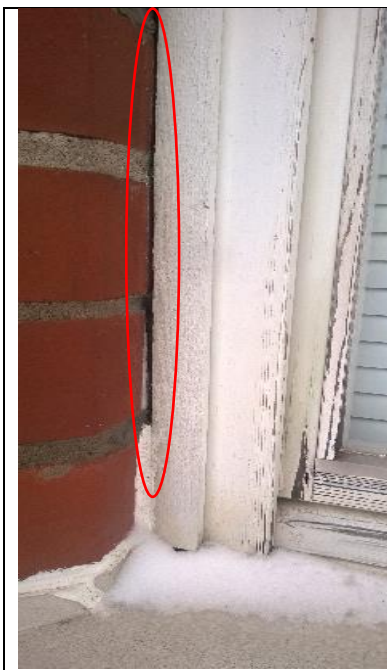
Vanhan puolen ikkunapuitteissa seinän ja listan välissä rako, jota ei ole tiivistetty ulkopuolelta.

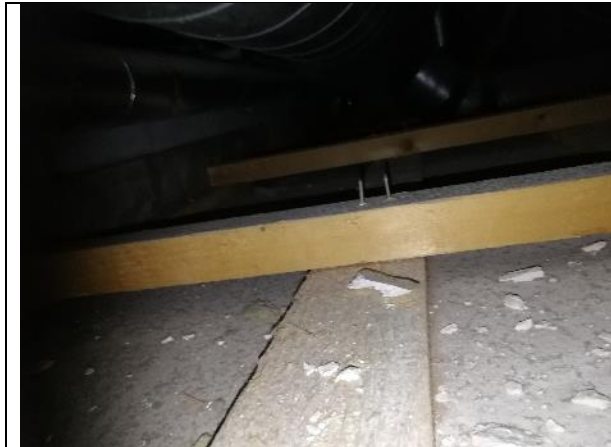
Alaslaskettujen kattojen pinnoilla runsaasti pölyä. Kiinnitykset nauloilla.

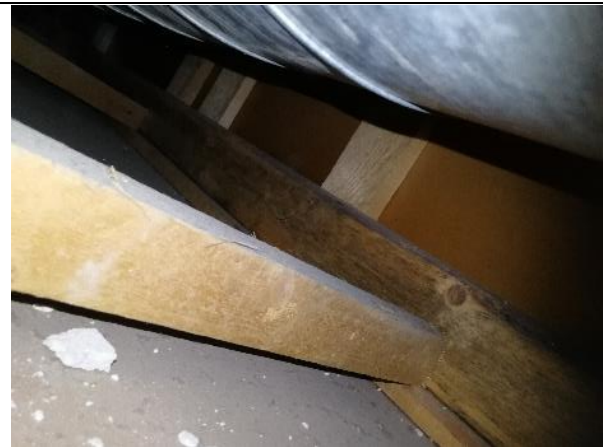
Rakentamisessa käytetty mustunutta puutavaraa. Kiinnityksessä käytetty nauvoja.

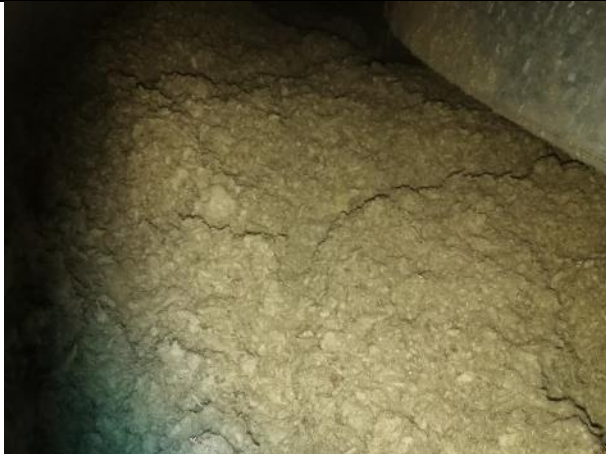
Vanhan osan yläpohjaan on muodostunut suuri määrä jyrstöjen polkuja puhallusvillaan.

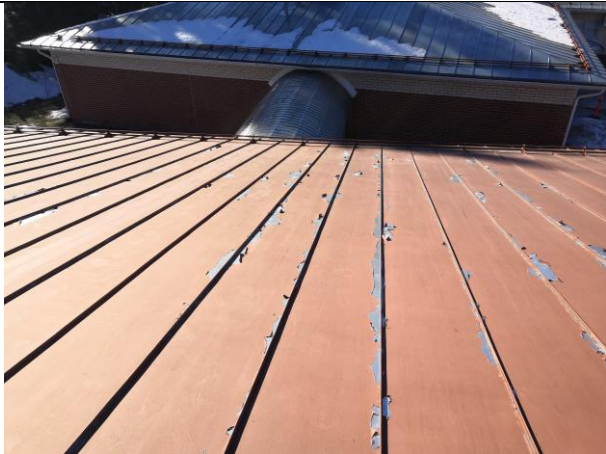
Vanhan osan peltikatteen maalipinnoite on paikoin irronnut.

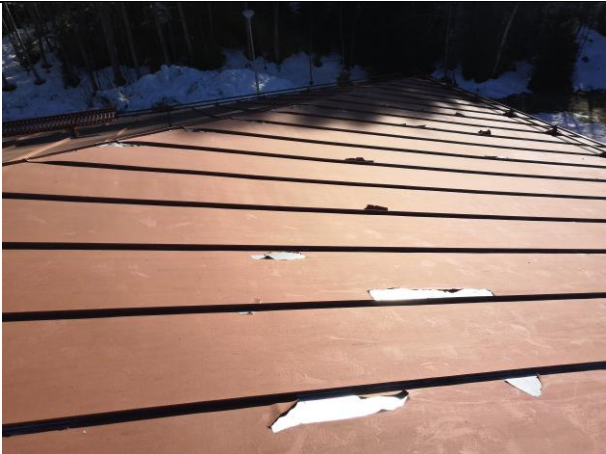
Vanhan osan peltikatteen maalipinnoite on paikoin irronnut.

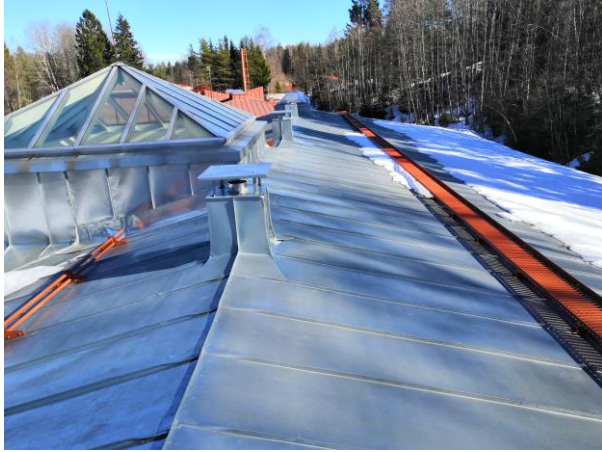
Vesikatolla on yläpohjan harjatuuletusputkia. Tuuletusputkien päät jäävät yläpohjassa harjalaudoituksen päälle.

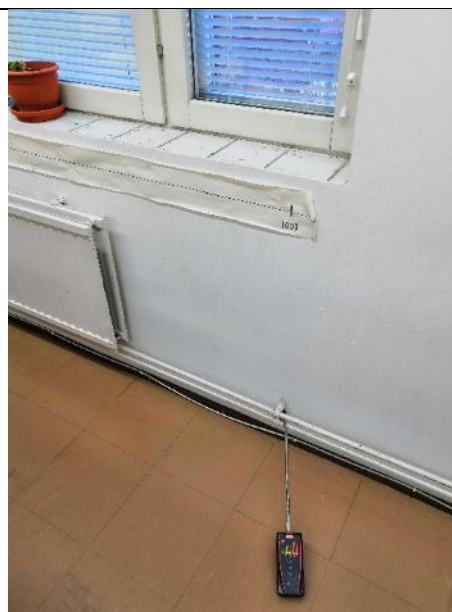
Tila 233, merkittävää ilmavuotoa kannakkeen kohdalla.

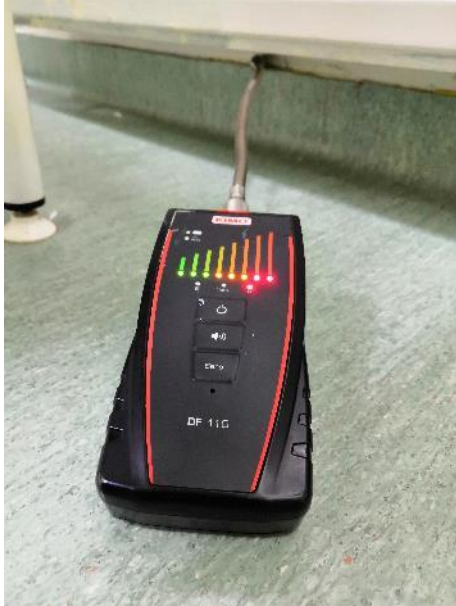
Hammashoitolan lattiarajan pistemäinen vuoto.
