KANTVIKIN KOULU

RAKENNE- JA IV-TEKNINEN KUNTOTUTKIMUS

TUTKIMUSSELOSTE
TYÖNUMERO: 500194

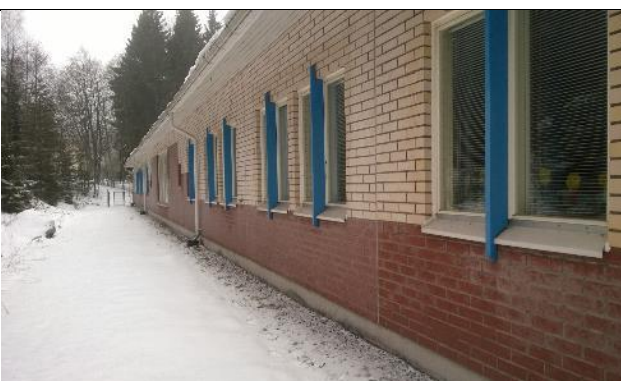
Uudella osalla sokkelina on teräsbetoninen sokkelipalkki.

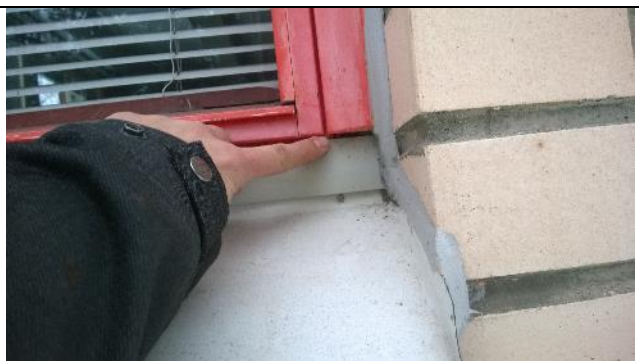
Yksittäisessä, muista poikkeavassa, uuden puolen ikkunassa on epätiiveyskohtia.

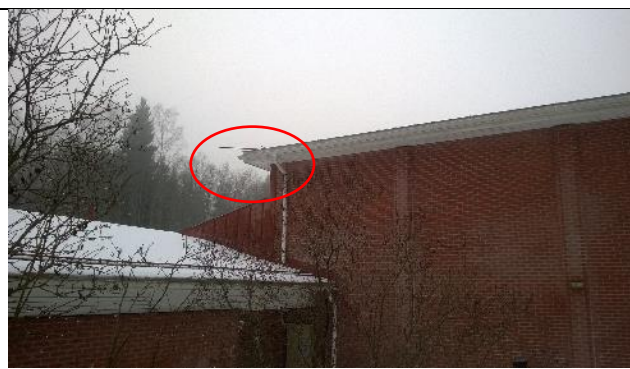
Lumiestettä ei ole kiinnitetty lukitusruuvilla, vaan putki on päässyt liikkumaan.

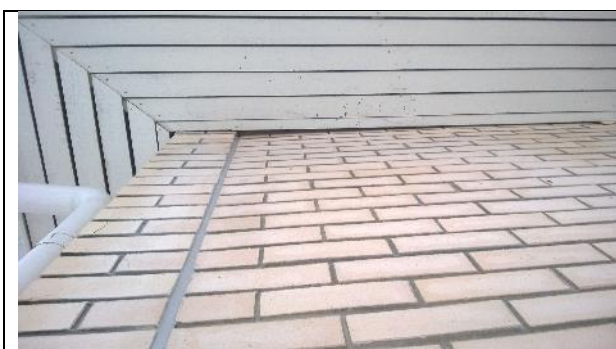
Uuden puolen seinäelementeissä on paikoin valmistuksessa syntynyttä kieroutta.

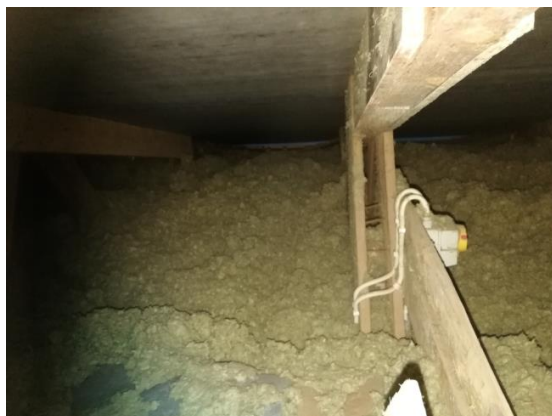
Eristepaksuudet sekä vanhalla että uudella osalla ovat riittävät. Jääpuikko-ongelman taustalla on todennäköisimmin riittämätön yläpohjan tuulettuvuus. Yläpohjaan johtuva hukkalämpö ei tuuletu räystäältä tai harjalta kulkevan tuuletusilman mukana vaan lämmittää vesikattoa aiheuttaen lumen ja jään sulamista ja edelleen jääpuikkoja räystäälle.

Paikoin puhalletun villan ja aluskatteen väliin jäävä tuuletusrako on pieni.

Jääpuikko-ongelmaa voitaisiin hoitaa asentamalla räystäskouruihin sulanapitokaapelit mutta rakenteen pitkäaikaiskestävyyden kannalta on järkevämpää torjua jääpuikko-ongelmaa yläpohjien tuuletusta parantamalla. Tuulettuvuuden parantaminen on tarpeen suunnitella palo-osastoitu yläpohjalohko kerrallaan erillisen suunnitelman mukaisesti.

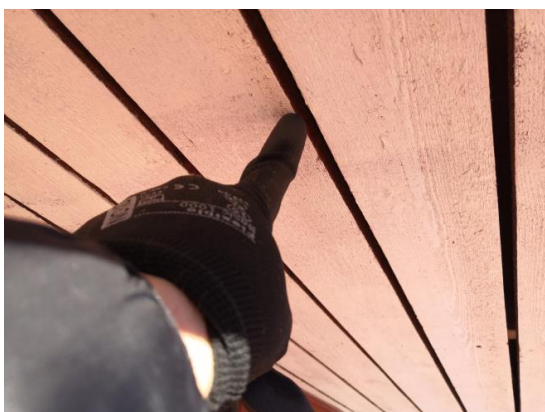
Räystäslaudoituksen raot ovat pienet.

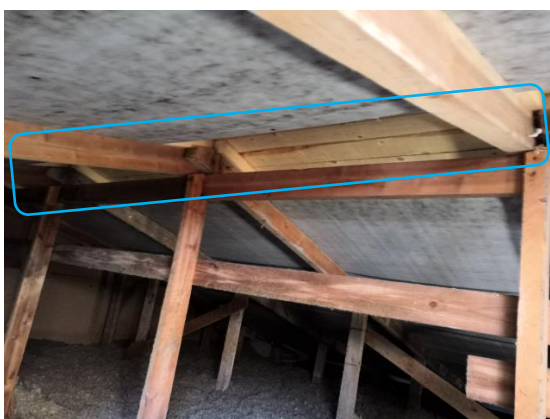
Harjalla olevat harjatuuletusputket on viety vesikatteen läpi, mutta niitä ei ole tuotu harjalaudoituksen läpi.

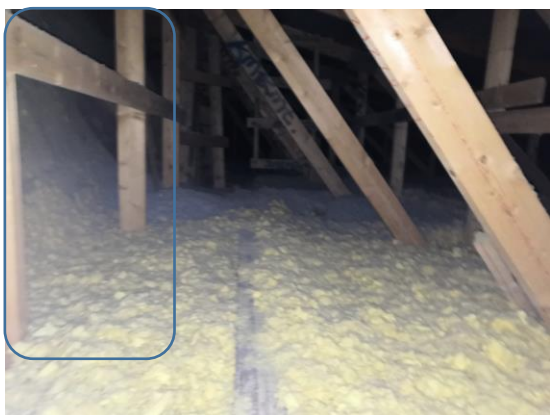
Kattoikkunoiden valoaukkolinjat katkaisevat osin rakennusta ja heikentävät tuulettuvuutta.

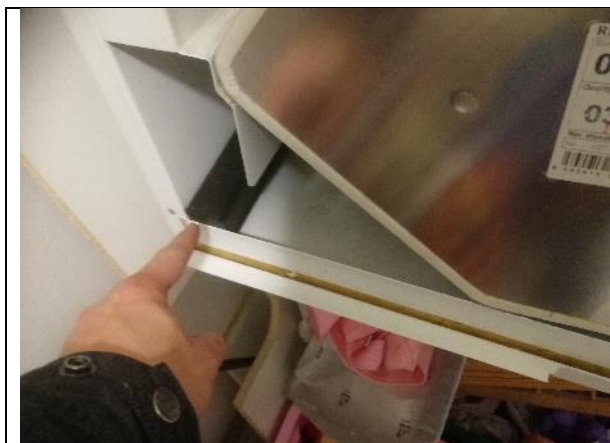
Vallox 145 Ito-kuution tiiviste on sivussa ja mahdollistaisi tulo- ja poistoilmavirtojen sekoittumisen, jos kone toimisi.

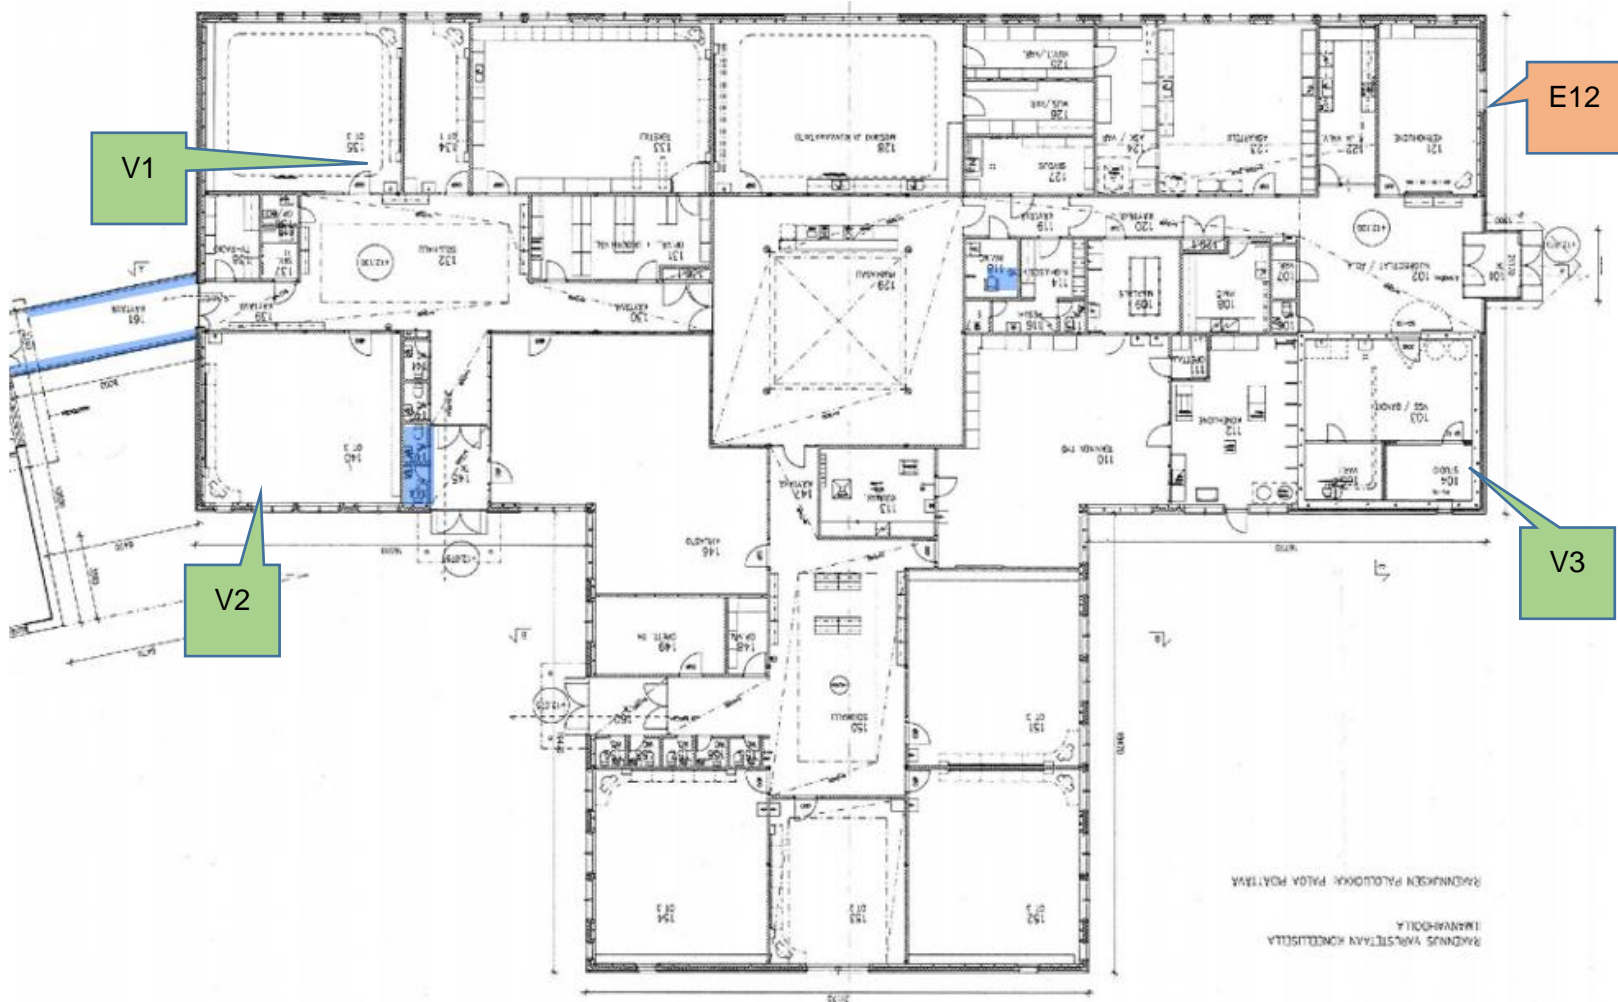
Pintakosteusilmäisimellä ei todettu kohonneita kosteusarvoja; Gann 50-70
-

Pintakosteusilmäisimellä todettiin kohonneita kosteusarvoja lattiassa; Gann 80-100, vertailuarvo 50-70
-

Pintakosteusilmäisimellä todettiin kohonneita kosteusarvoja lattiassa; Gann 100-130, vertailuarvo 50-70
